# **Instandsetzung und Monitoring von AAR-geschädigten Stütz- mauern und Brücken**

**Rehabilitation and monitoring of ASR damaged supporting  
walls and bridges**

**TFB AG – Technik und Forschung im Betonbau, Wildegg**  
**Dr. Fritz Hunkeler**  
**Dr. Pascal Kronenberg**

**Forschungsauftrag AGB 2006/006\_OBF auf Antrag der  
Arbeitsgruppe Brückenforschung (AGB)**

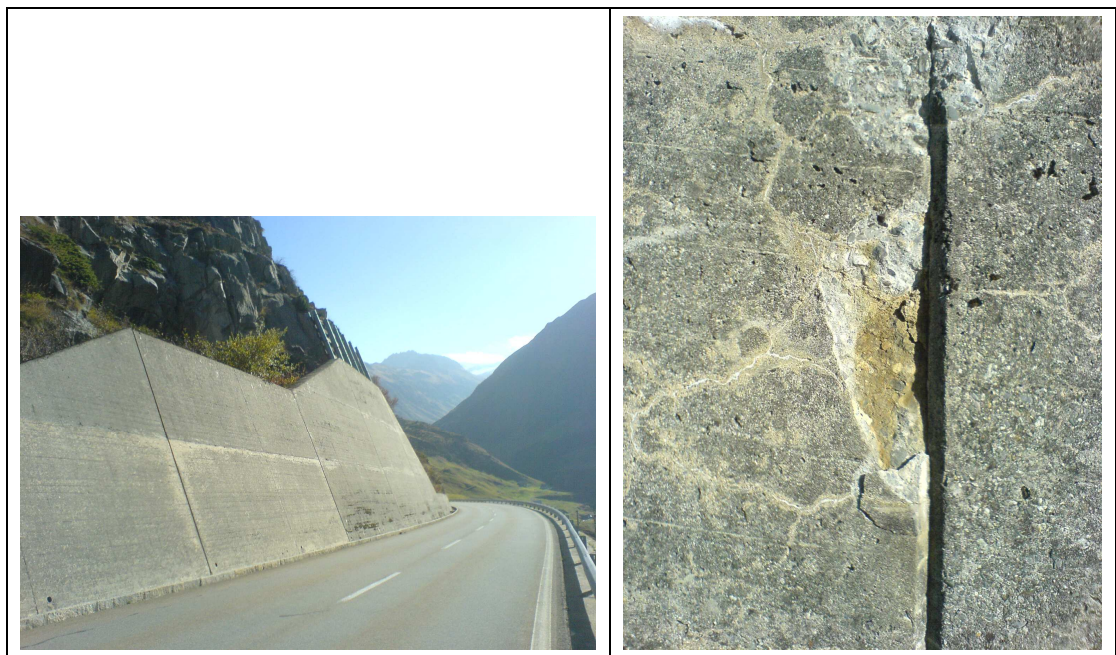
*Abb. 1.1 Beispiel einer Stützmauer mit Anzeichen einer Alkali-Aggregat-Reaktion und leichten AAR-Schäden.*

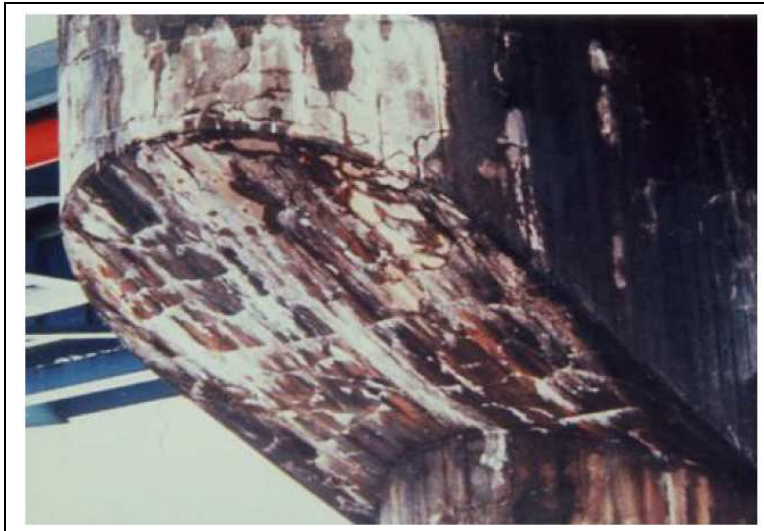
Abb. 2.23 Zustand des ca. 17 Jahre alten Pfeilers der Arisawa Brücke, District Toyama. Es ist ein typisches AAR-Rissnetz erkennbar. Die Beschichtung wurde 15 Jahre zuvor (Alter des Pfeiler ca. 2 Jahre) aufgebracht [Daidai 2008].

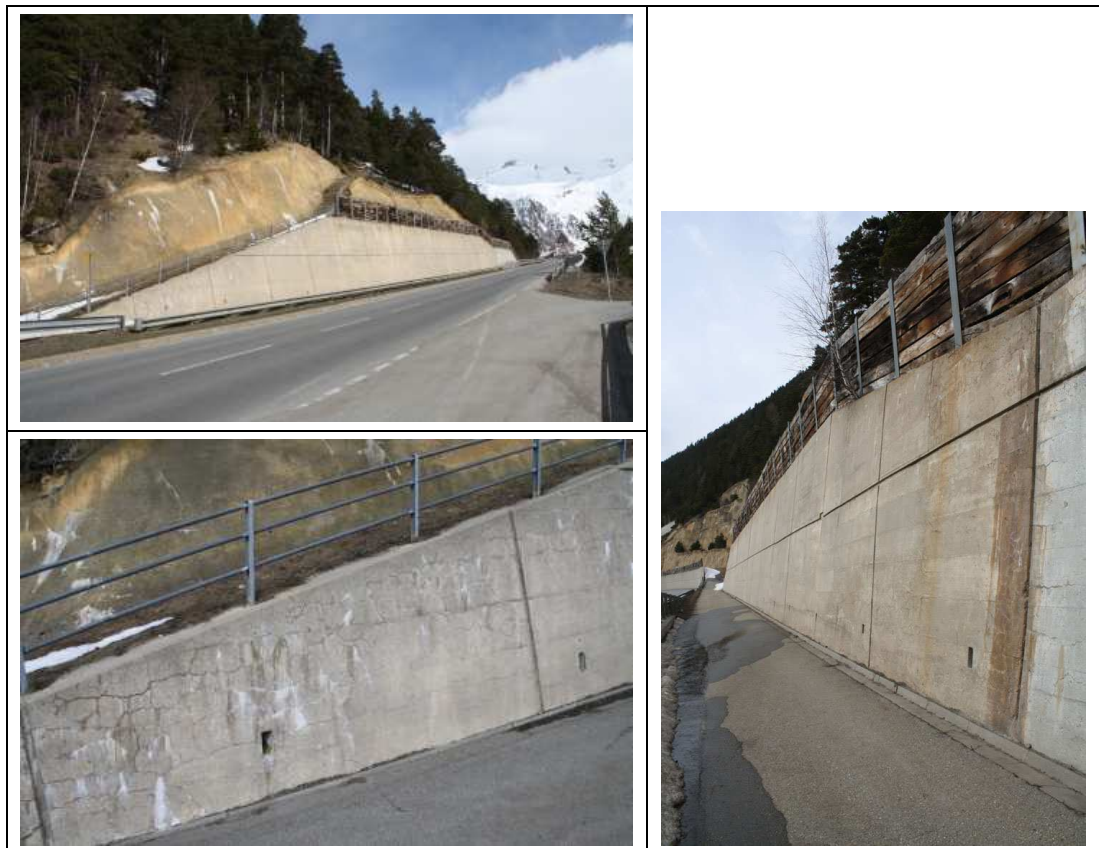
**Abb. 3.1** Stützmauer S0751 (Eisten 1). Länge: ca. 147 m, Höhe: 6 bis 9 m ab OK Terrain. Erkennbar ist der Flurweg zwischen Stützmauer und Simplonstrasse (getrennt durch Leitplanken).

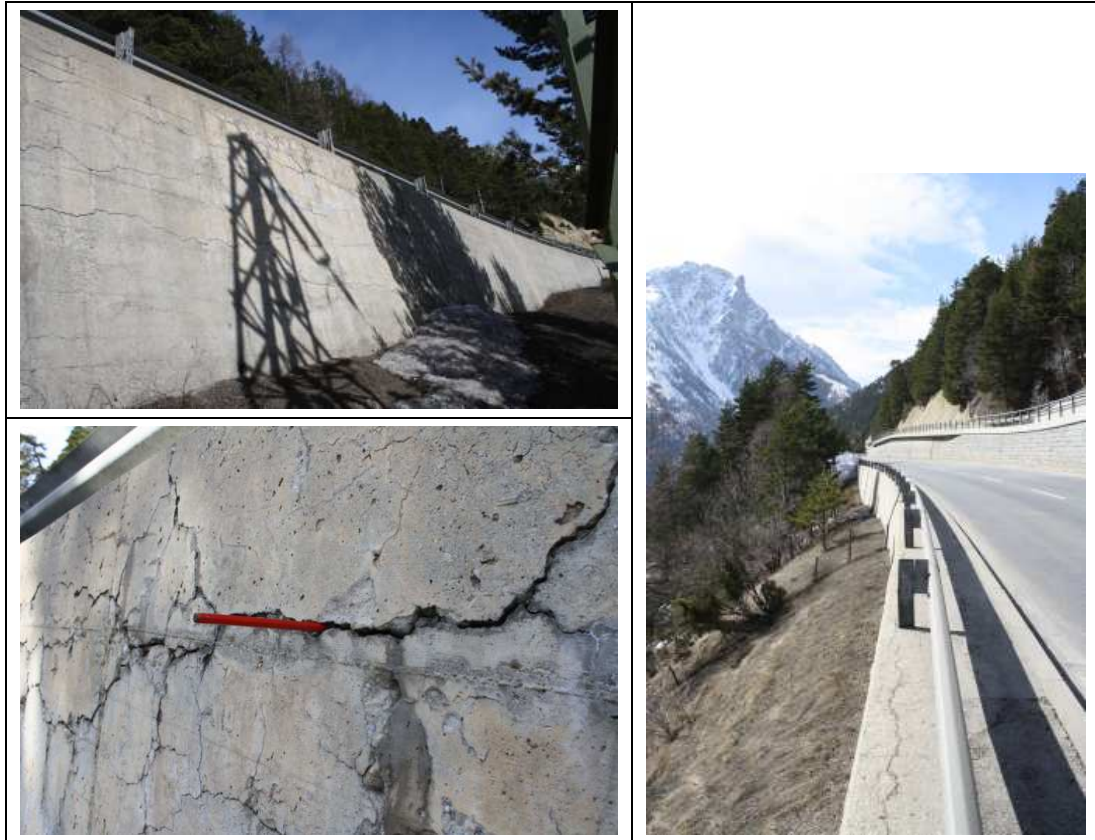
*Abb. 3.2 Stützmauer S0701 (Ganter 8, Ze Brunnu). Länge: ca. 135 m, Höhe: 2 bis 4 m ab OK Terrain. Die Stützmauer liegt unterhalb der Simplonstrasse. Im Bild rechts ist ein deutlicher Riss in der Mauerkrone erkennbar.*

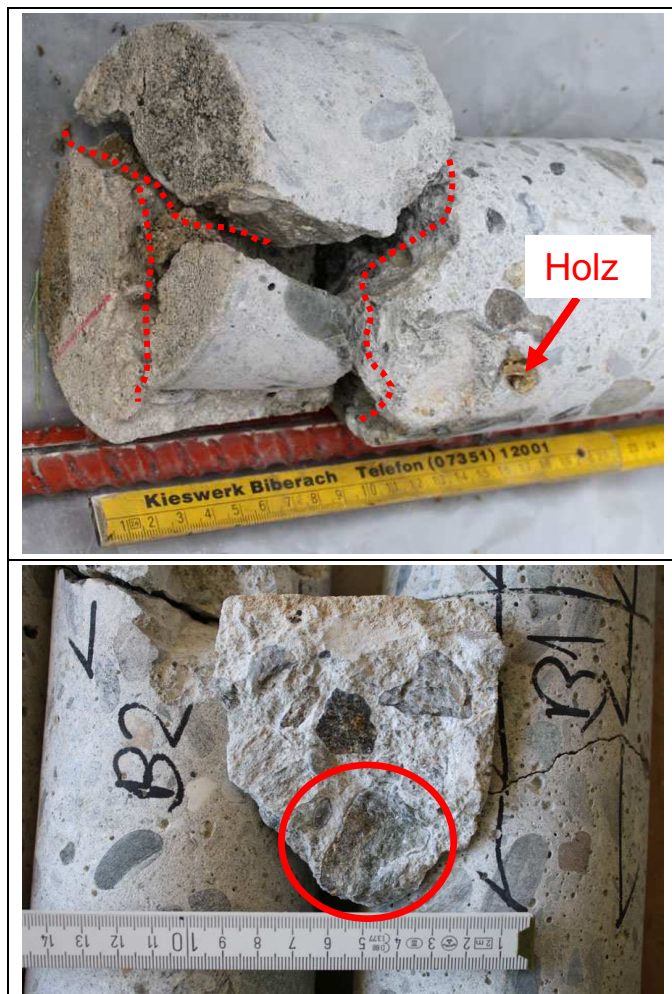
Abb. 3.4 Fotos der Bohrkern.  
 Oben: Bohrkern BK2 (T1, oben). Die Rissverzweigung, die den Bohrkern in den vorderen 10 cm teilt, ist ersichtlich (Risse in rot nachgezeichnet).  
 Unten: Bruchstück von Bohrkern BK2 aus 136-145 cm Bohrkertiefe. Der Reaktionssaum ist deutlich erkennbar.

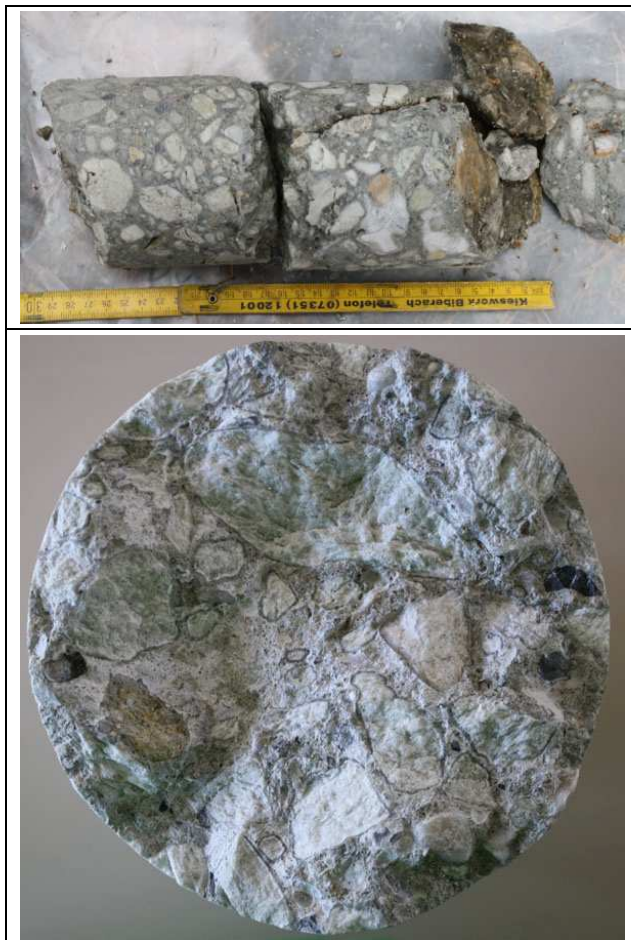
**Abb. 3.5** Fotos der Bohrkern.  
Oben: Die vorderen 30 cm von Bohrkern 6 direkt nach der Bohrkernentnahme.  
Der Riss aus der Mauerkrone zeigt sich als Trennriss bei 16 cm.  
Unten: Reaktions-Säume um Gesteinskörnungen bei Bohrkern 6.

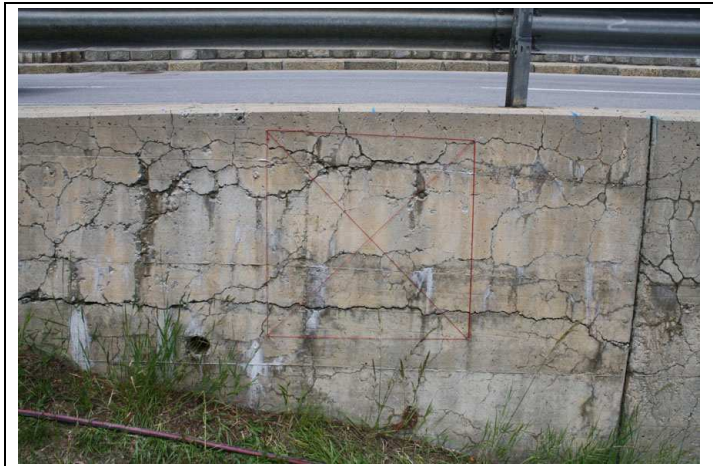
Feld A (**Abb. 3.10**) liegt in einem extrem rissreichen Bereich, während im Feld B weniger Risse vorhanden sind.

Abb. 3.10 Rissbreitenindex-Feld A: Bereich mit vielen Rissen an der Oberfläche.

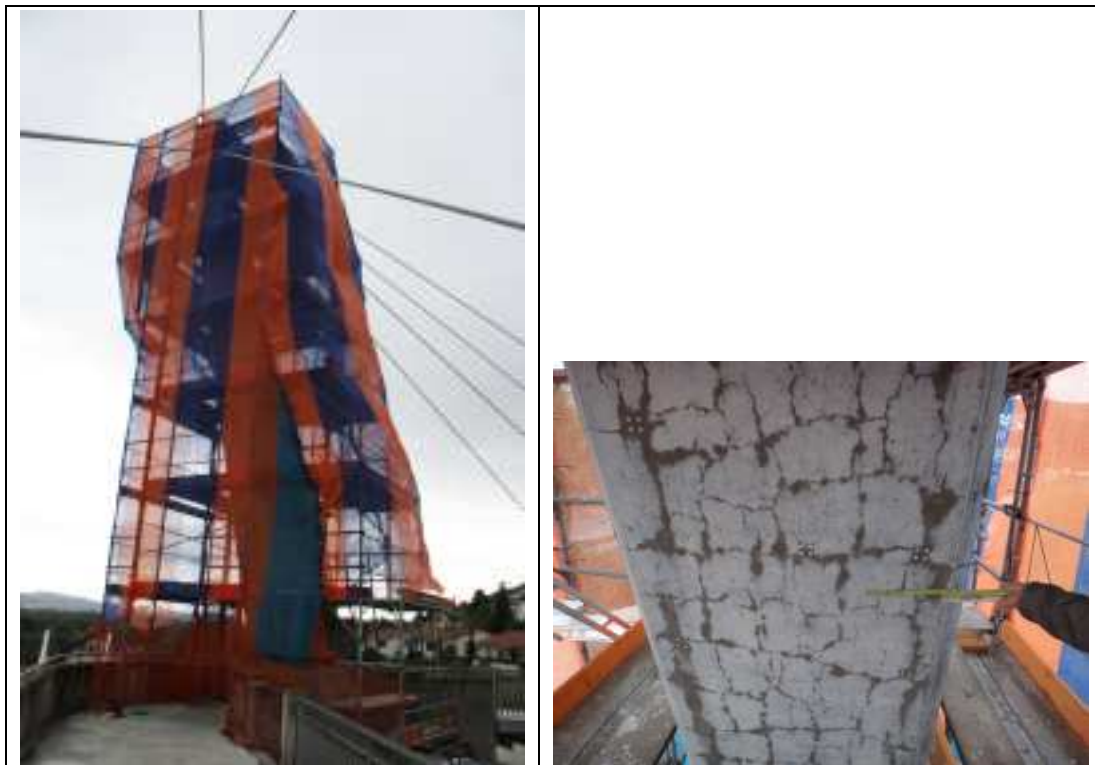
**Abb. 3.21** Links: Eingerüsteter Pylon Rechts: Der Ausschnitt zeigt die gut erkennbaren (feuchten) Risse nach der Reinigung.
