Spannglieder, Schrägseile und Anker – Beschreibung der Systeme und Erkenntnisse aus Korrosionsschäden

**Prestressing tendons, stay cables and ground anchors –
Description of the systems and lessons learnt
from corrosion damages**

**Forschungsauftrag AGB2000/470 auf Antrag der
Arbeitsgruppe Brückenforschung (AGB)**

August 2005

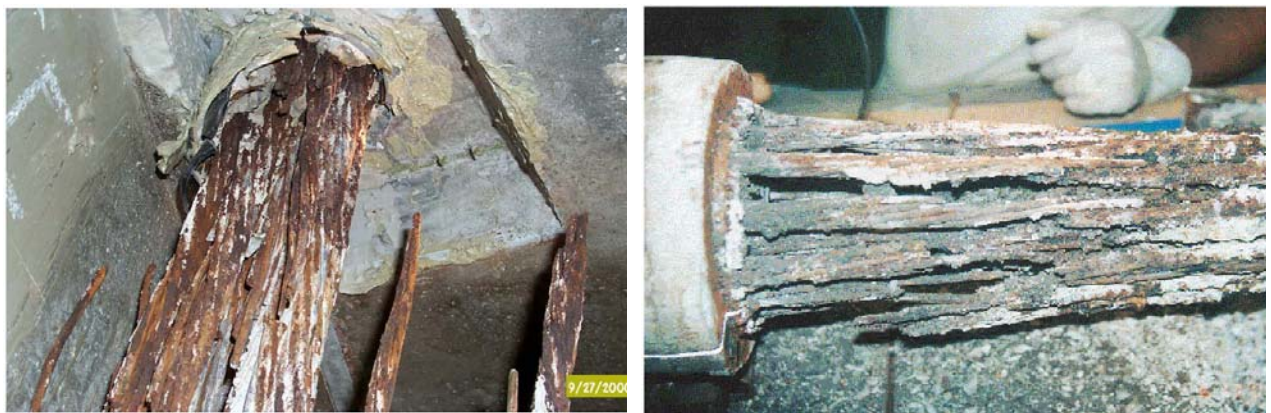
Im Sommer 2000 wurden bei einer Inspektion starke Korrosionsangriffe bei einer von über 70 Säulen festgestellt. Bei einem der vier Spannglieder dieser Säule waren 11 von 17 Drähten direkt unterhalb des Säulenkopfes vollständig durchkorrodiert (**Bild 2.59**). Bei einem anderen Spannglied wurden zwar starker Lochfrass, aber keine durchgerosteten Spanndrähte beobachtet. Bei beiden Spanngliedern waren die Kunststoffhüllrohre in den Zonen mit Korrosion gerissen. Untersuchungen zeigten, dass 28 Säulen stark durch Korrosion gefährdet waren. Die meisten dieser Säulen waren teilweise über einen unbekanntem Zeitraum mit chloridhaltigem Wasser unbekannter Herkunft gefüllt.

Bild 2.59 Korrosion an den Spannstählen direkt unterhalb des Säulenkopfes (links) und im Bereich der Trompete (rechts) bei der Sunshine Skyway Bridge [Theryo 2002].

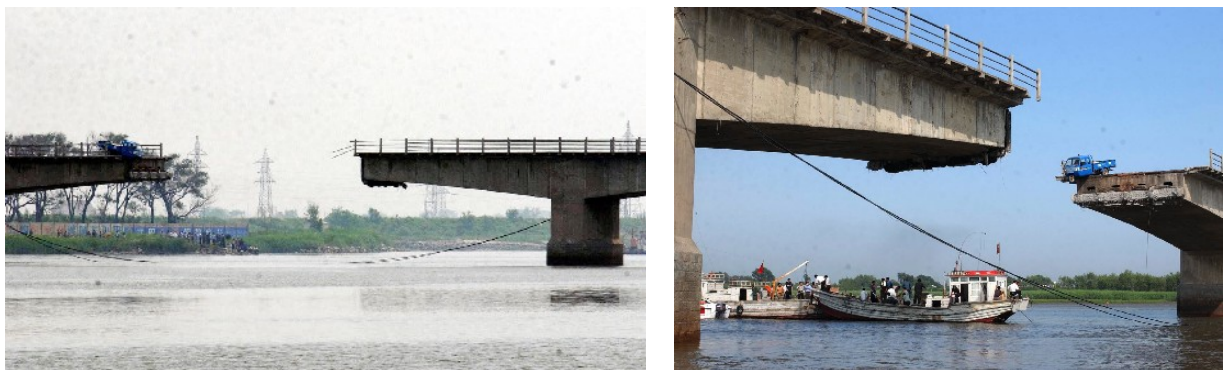
Bild 2.67 Teileinsturz der Tianzhuangtai-Brücke über den Fluss Liaohe im nordöstlichen China am 10. Juni 2004 [Int 2004g].

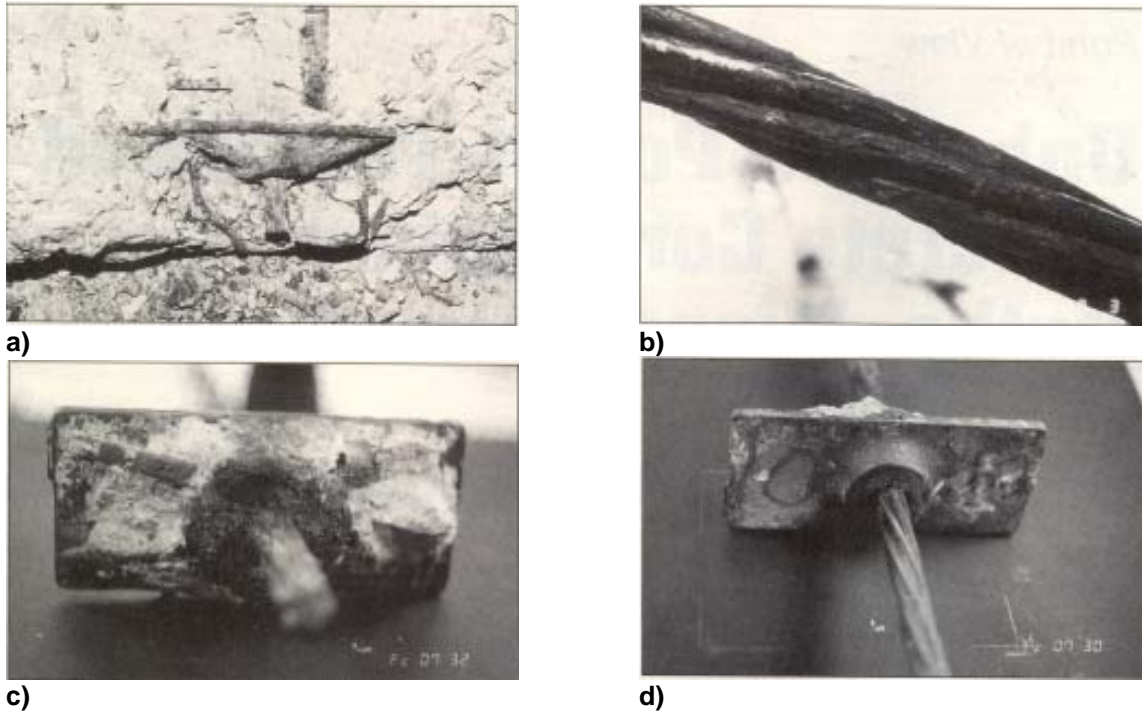
Bild 2.84 a) Korrosion an einem Ankerkopf, b) Korrosion an den Litzen im Ankerkopfbereich von c), c) Korrosion auf der Vorderseite des Ankerkopfes und d) Litzen auf der Rückseite des Ankerkopfes ohne Korrosion [Kesner 1996].

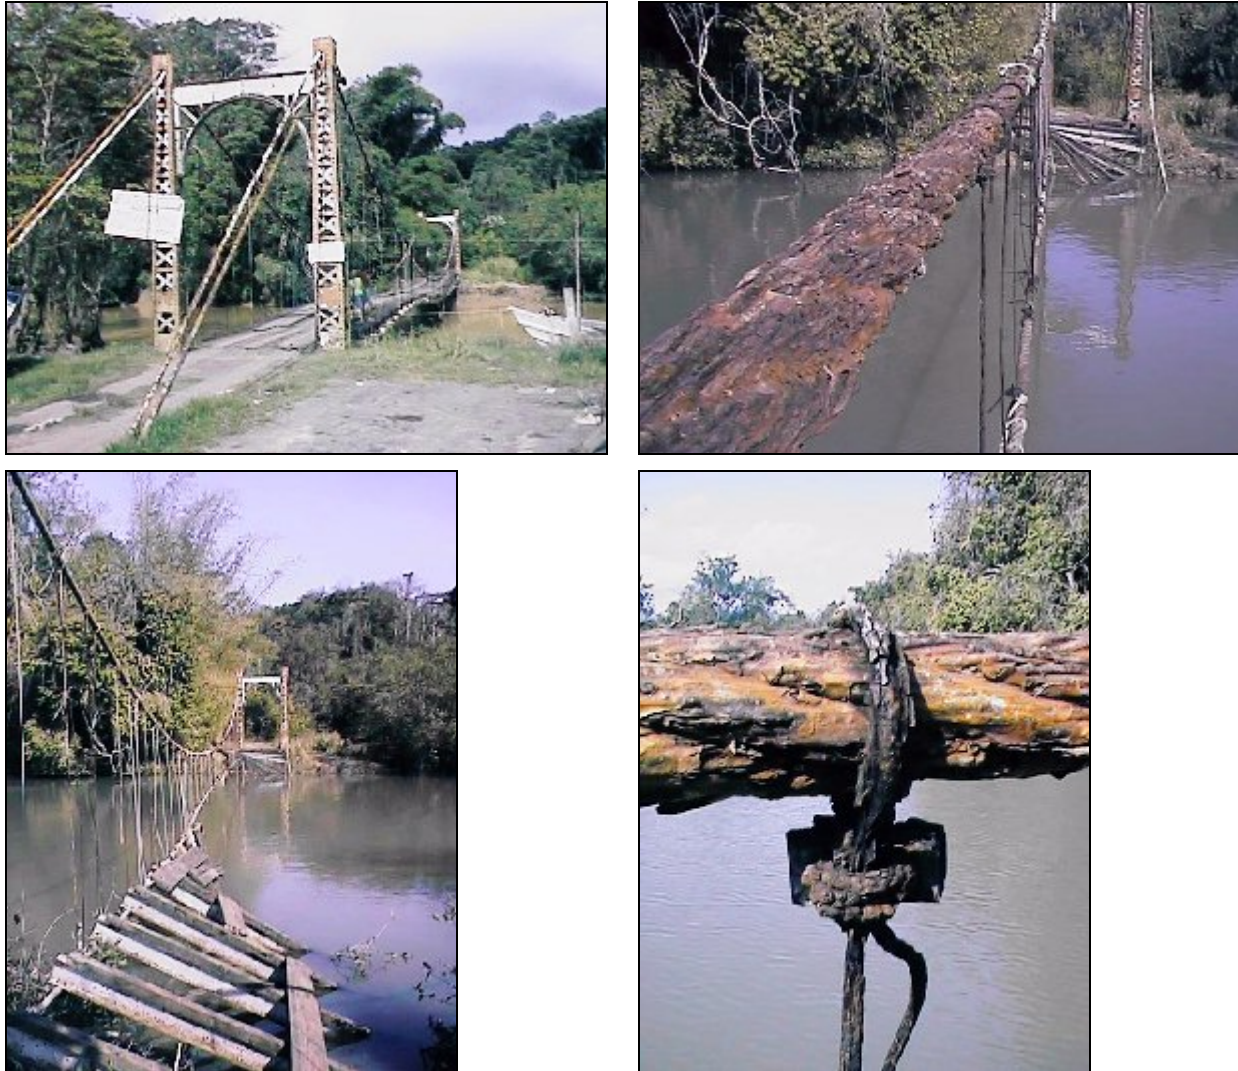
Bild 3.20 Lance Mitán-Hängebrücke über den Moruga-Fluss im Süden der Karibik-Insel Trinidad vor und nach dem Einsturz 1998 und Zustand der Hängeseile und der Hänger [Int 2004k].

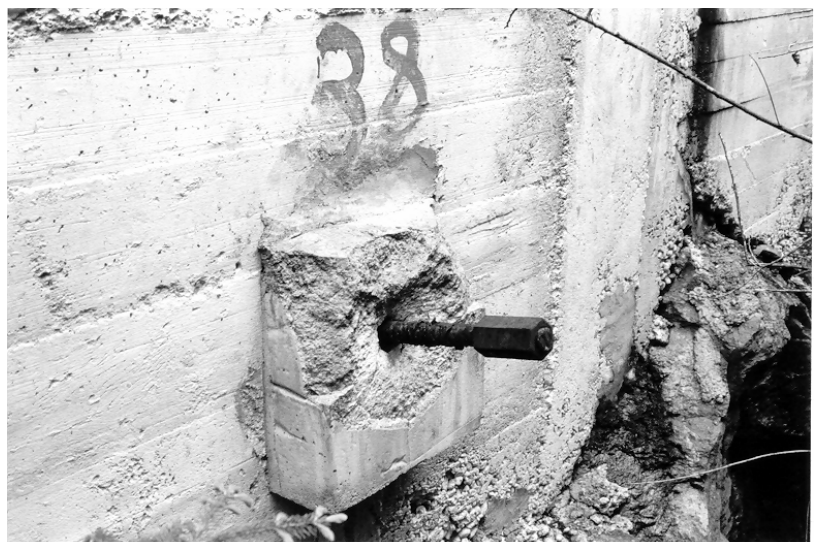
Bild 1: Durch Ankerbruch weg gesprengter Mörtelvorsatz.

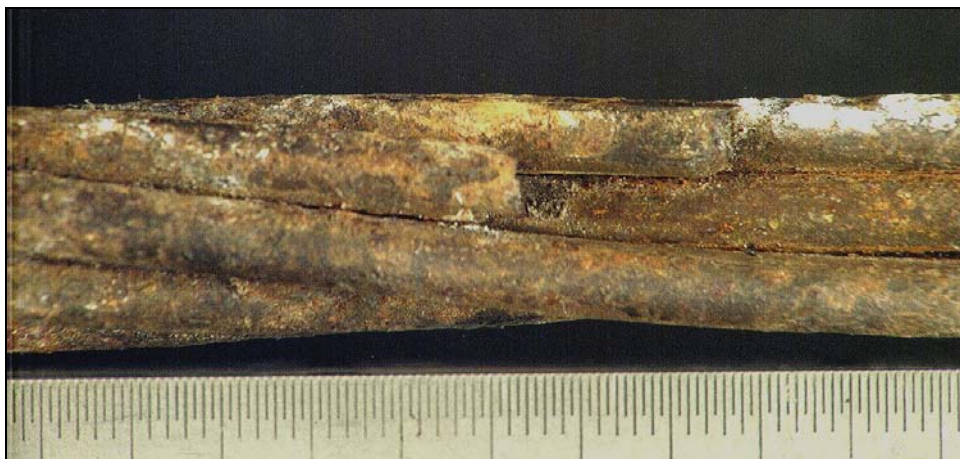
Bild 12: Detail aus **Bild 11**, Ausschnitt 2 – 7 cm mit 2 Drahtbrüchen.

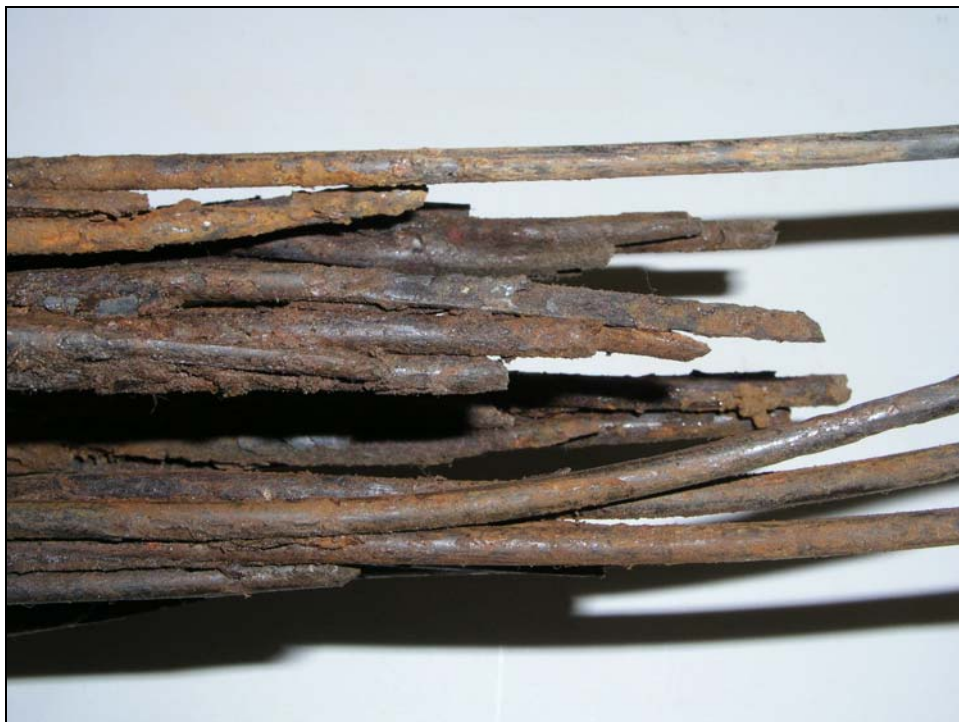
Bild 6: Detail aus Bild 5, Bruchzone, entfettete Litzen.
