Korrosionsinhibitoren für die Instandsetzung chloridverseuchter Stahlbetonbauten

**Corrosion inhibitors for the rehabilitation of chloride
contaminated reinforced concrete structures**

**TFB, Techn. Forschung und Beratung für Zement und Beton, Wildegg
Fritz Hunkeler, Dr. sc. techn., dipl. Ing. ETH/SIA
Björn Mühlan, M. Eng., dipl. Bauing. FH
Heidi Ungricht, Dr. sc. techn., dipl. Ing. ETH
(heute Tiefbauamt Kanton Graubünden)**

**Forschungsauftrag AGB 2002/016 auf Antrag der Arbeitsgruppe
Brückenforschung (AGB)**

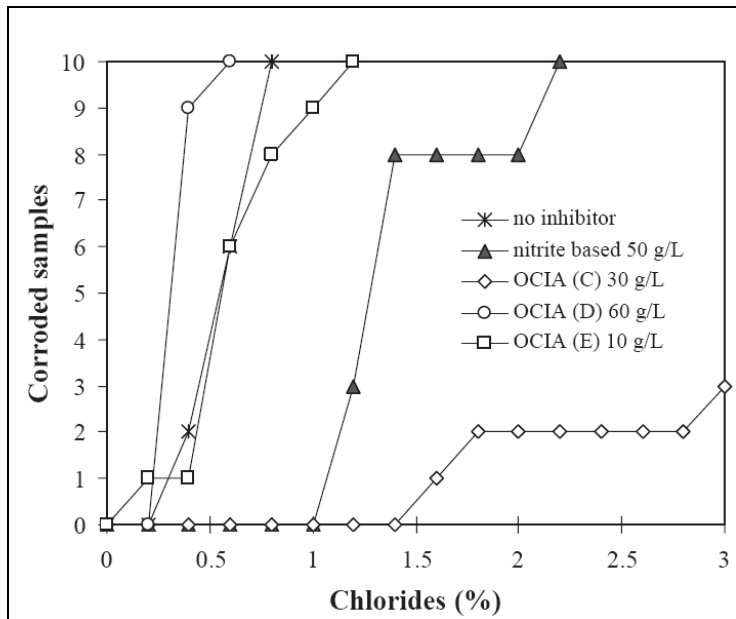
Bild 3.1:

Anzahl der korrodierten Proben in Abhängigkeit vom Chloridgehalt im simulierten Porenwasser und Wirkung verschiedener Inhibitoren (Nitrit, organische Inhibitoren C, D und E) [Omellese 2006].

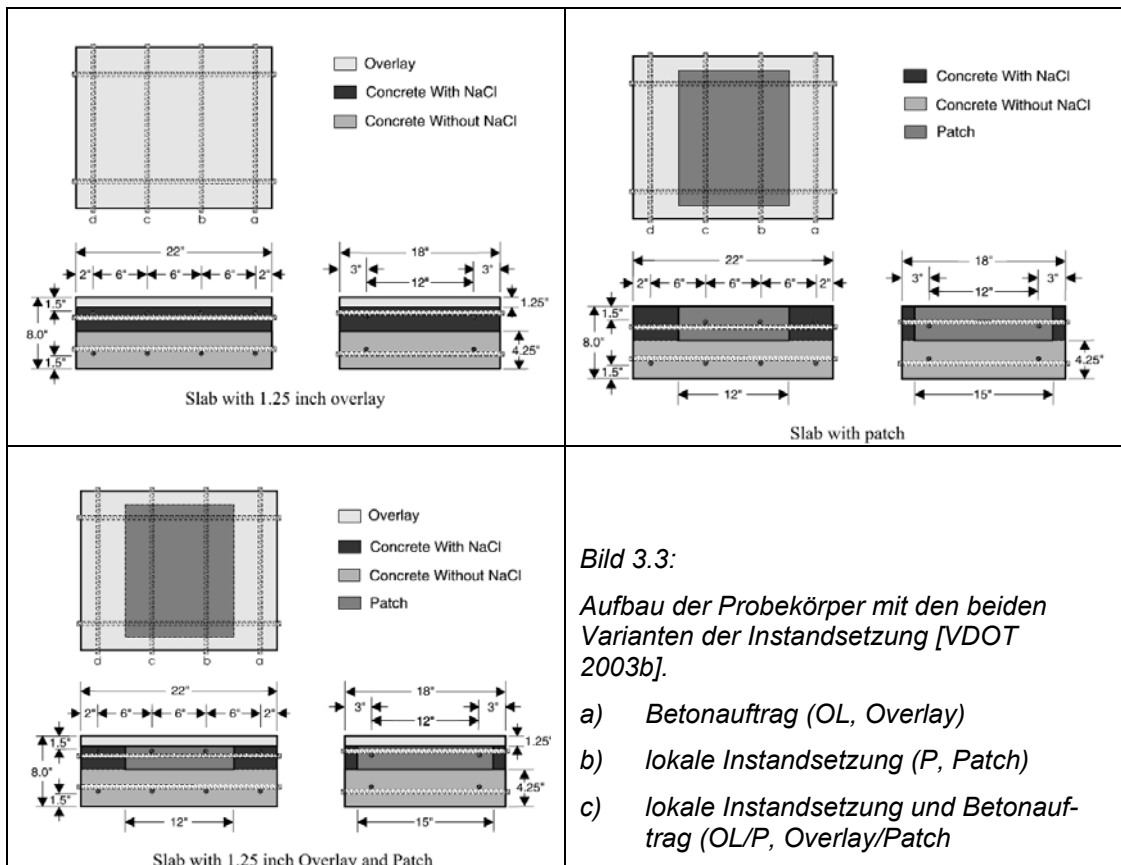
Bild 3.3:
 Aufbau der Probekörper mit den beiden Varianten der Instandsetzung [VDOT 2003b].

- a) *Betonauftrag (OL, Overlay)*
- b) *lokale Instandsetzung (P, Patch)*
- c) *lokale Instandsetzung und Betonauftrag (OL/P, Overlay/Patch)*

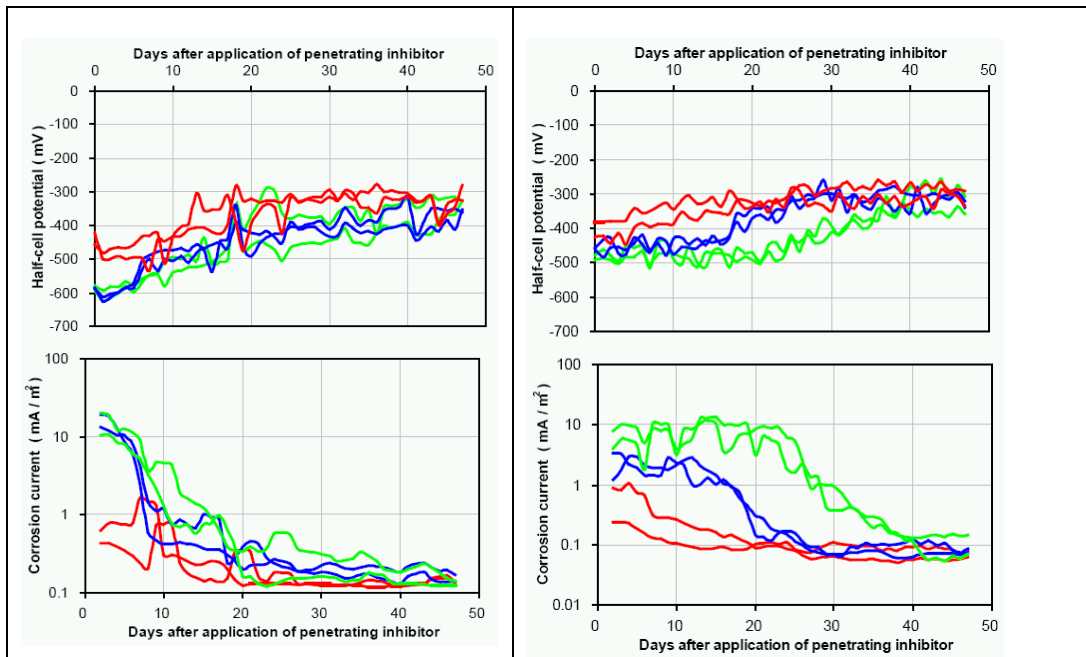
Bild 3.8 Zeitlicher Verlauf des Potentials und der Stromdichte nach der Applikation des Inhibitors Sika-Ferrogard-903 [Mulheron 2000].

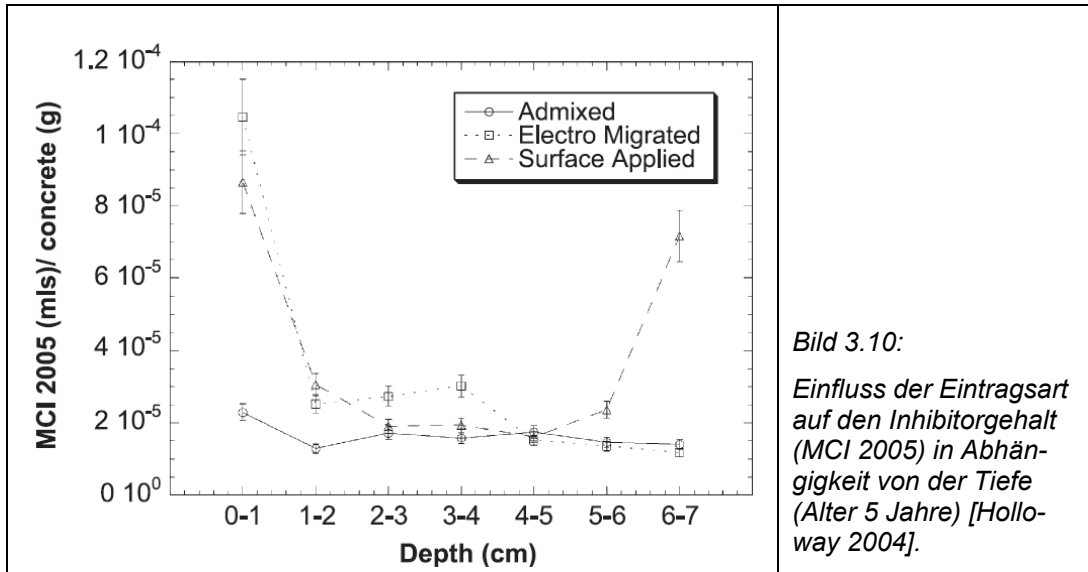
Bild 3.10: Einfluss der Eintragsart auf den Inhibitorgehalt (MCI 2005) in Abhängigkeit von der Tiefe (Alter 5 Jahre) [Holloway 2004].

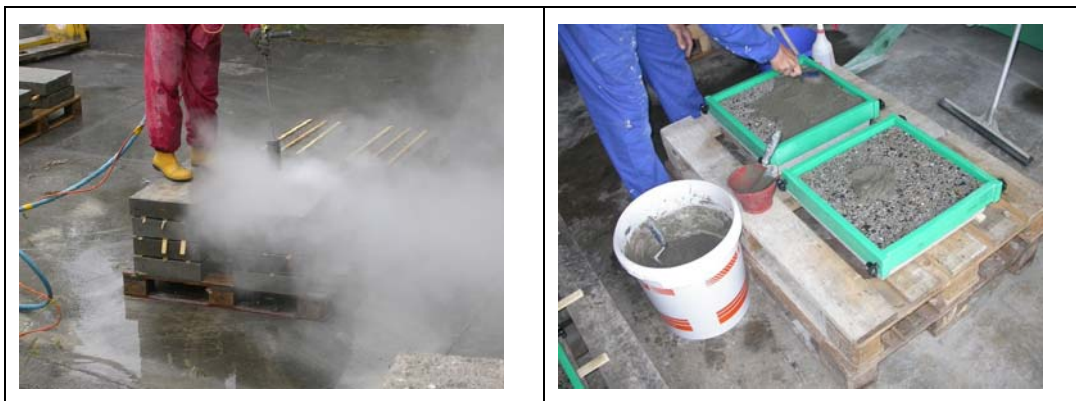
Abb. 4.3 Untergrundvorbereitung und Reprofilierung.

Nach der 4wöchigen Lagerung () wurden die Platten mit Hochdruckwasserstrahlen aufgeraut (Rautiefe ca. 1.7 mm, Sandflächenverfahren) (**Bild 4.3**). Verunreinigungen nach dem Aufrauen wurden mittels Druckluft entfernt.

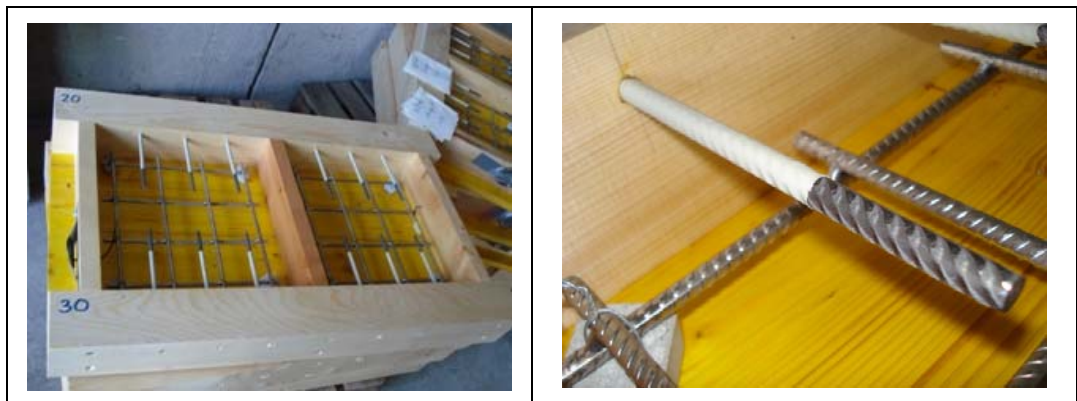
Bild 5.3 Beschichtete Bewehrungsstäbe mit Anodenbereich. Unten liegt die nichtrostende Netzbehebung.

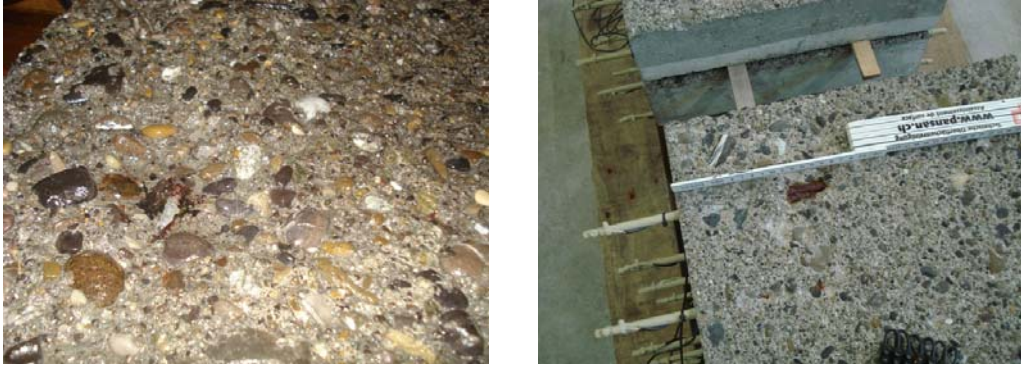
Bild 5.4 Aufgeraute Oberfläche der Grundkörper mit sichtbarer Korrosion.

Nach Ablauf der 9-monatigen Auslagerung wurden die Platten mit Hochdruckwasserstrahlen aufgeraut (Rautiefe ca. 1.7 mm, Sandflächenverfahren) und Verunreinigungen mittels Druckluft entfernt. Es wurde festgestellt, dass es bei einigen der Stäbe mit 10 mm Betonüberdeckung zu Abplatzungen über korrodierten Stäben gekommen ist. Daraus ist ersichtlich, dass die Stäbe in der Auslagerungsperiode I wie geplant korrodierten (**Bild 5.4**).

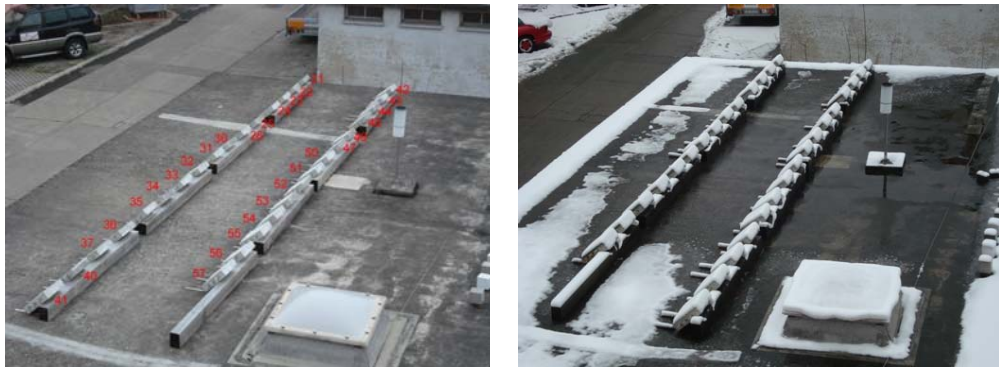
Bild 5.5 Auslagerung der Verbundkörper auf dem Dach der Forschungsstelle.

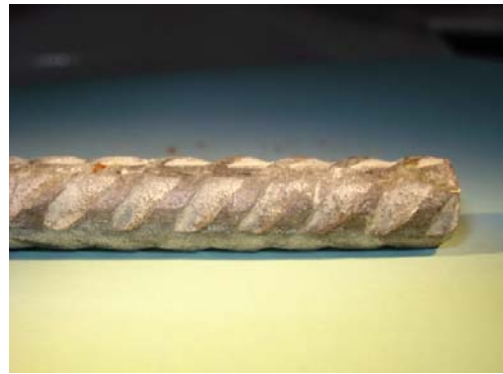
Bild 5.35a links: Korrosionsklasse 0.

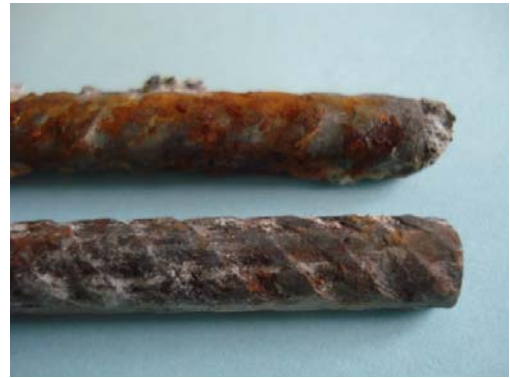
Bild 5.35b Korrosionsklasse 1 (unten) und 2 (oben).

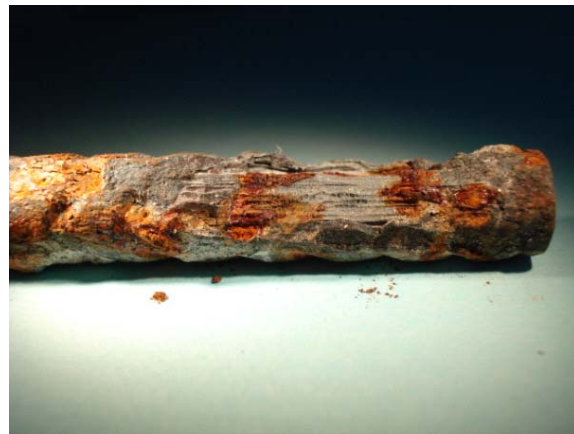
*Bild 5.34c:
Korrosionsklasse 3.*
