# **Massnahmen zur Erhöhung der Dauerhaftigkeit – Fortsetzung des Feldversuchs Naxbergtunnel**

**Measures to increase durability – Continuation of the field  
experiment in the Naxberg tunnel**

**TFB AG, Technik und Forschung im Betonbau, Wildegg  
Dr. Yves Schiegg  
Dr. Fritz Hunkeler  
D. Keller (bis 29. Februar 2016 TFB AG)**

**Forschungsprojekt AGB 2005/016\_OBF auf Antrag der Arbeitsgruppe  
Brückenforschung (AGB)**

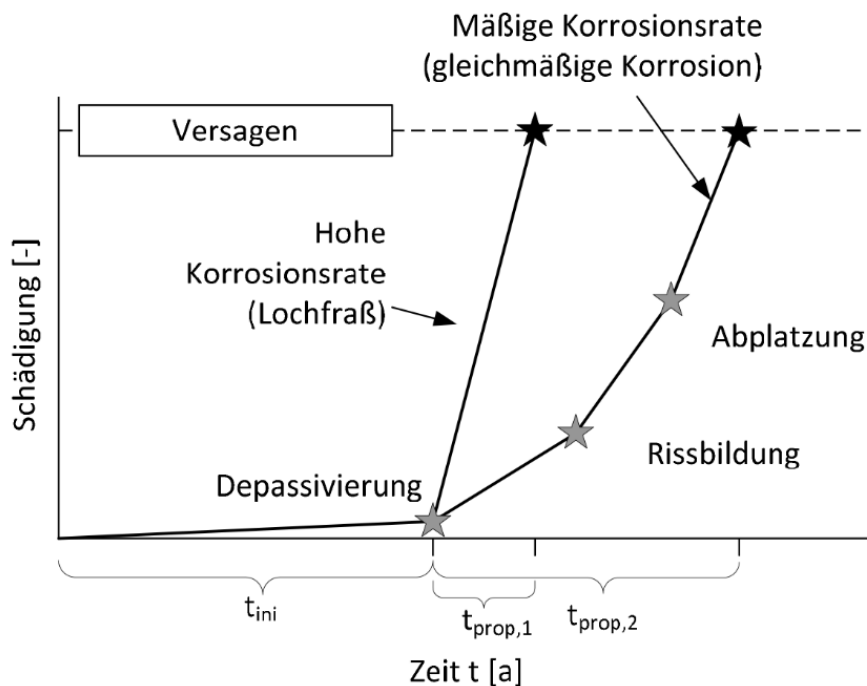
**Abb. 1** Schädigung-Zeit Abhängigkeit bei der Bewehrungskorrosion von Betonbauteilen nach Osterminski (2013).

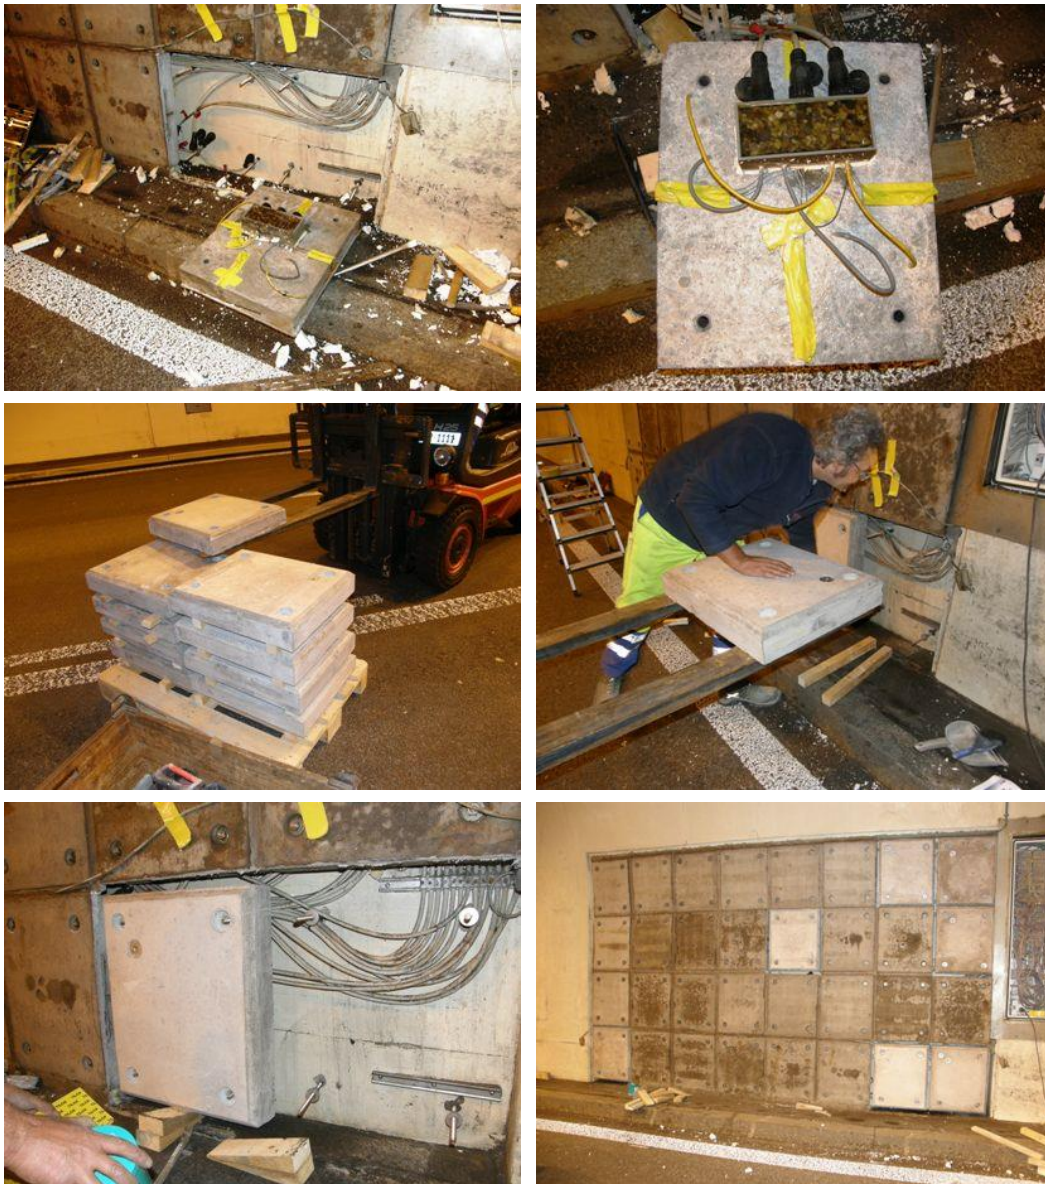
**Abb. 12** Plattenausbau / -ersatz am Versuchsstand im Naxbergtunnel. Sieben Platten wurden ausgebaut bzw. ersetzt.

Die neuen Betonplatten wurden mittels Gabelstapler und Holzkeilen in eine präzise Position gebracht, so dass sie gleichmässig über die vier Ankerstangen geschoben werden konnten. Im unteren Bereich des Versuchsstandes geschah dies ohne grössere Probleme. In der obersten Reihe ergab sich die Schwierigkeit des Verklemmens der Platten, da diese wegen der Krümmung des Gewölbes eine leichte Schiefelage haben. Die gesamten Arbeiten für den Plattenersatz inkl. neu Verfugen dauerten eine Nacht. In der Abb. 12 sind einige Arbeitsschritte fotografisch dokumentiert.

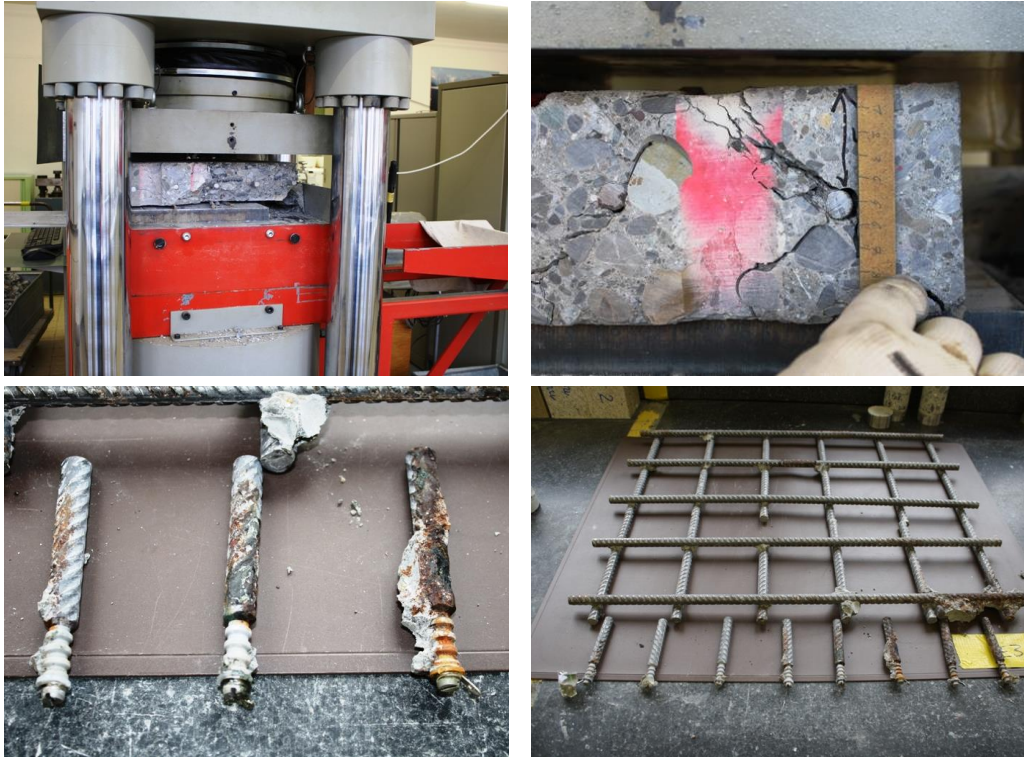
**Abb.15** Bild links oben: Ausbau der Stahlproben mittels Druckpresse, Bild rechts oben: Druckversagen des Betons, Bild links unten: aus der Betonplatte herausgelöste, korrodierte Bewehrungsstäbe, Bild rechts unten: freigelegtes, rückseitiges Bewehrungsnetz.

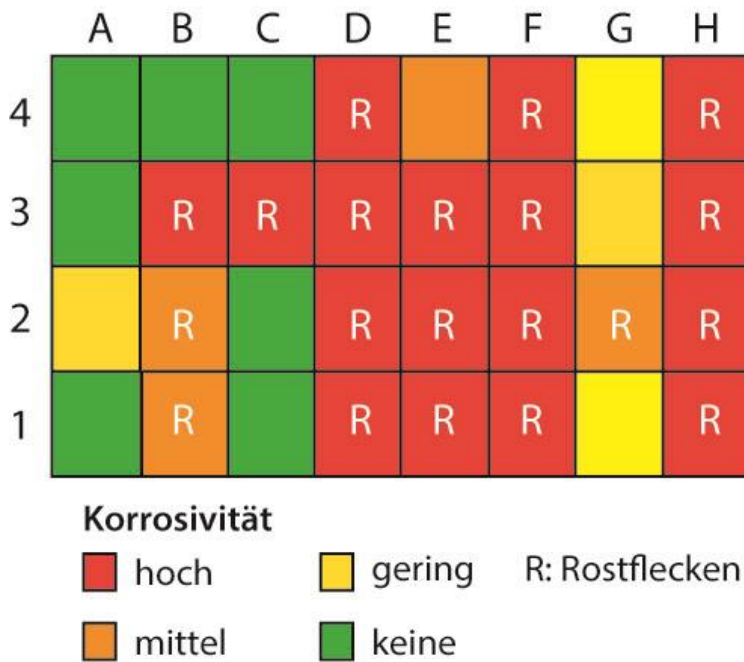
**Abb. 27** Visuelle Beurteilung des Korrosionszustandes der Versuchsplatten nach 11 Jahren Exposition im Naxbergtunnel

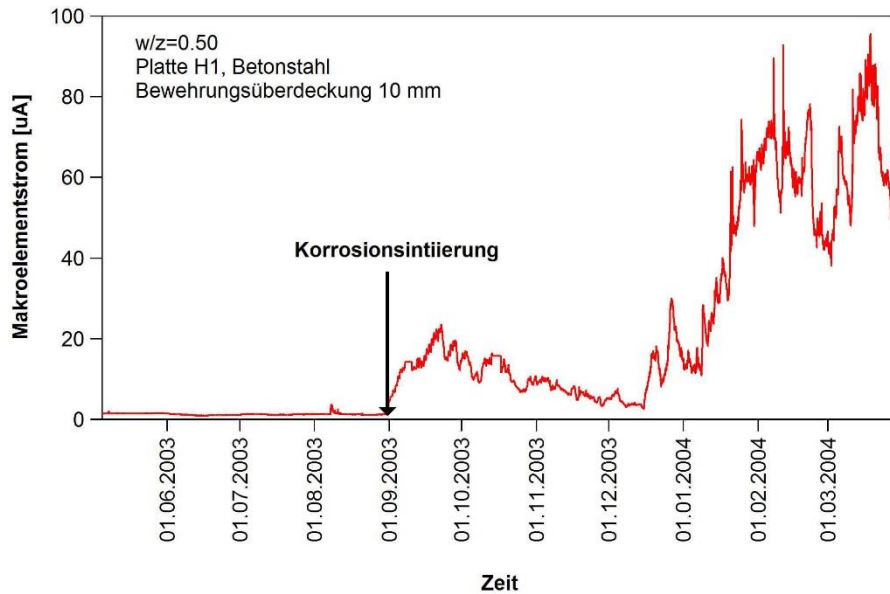
**Abb. 32** Verlauf des Makroelementstroms bei einer Betonstahlprobe, Bewehrungsüberdeckung 10 mm, in der Betonplatte H1 (Messwerte von einem Datenlogger). Zum Zeitpunkt der Initiierung steigt der Korrosionsstrom markant an.

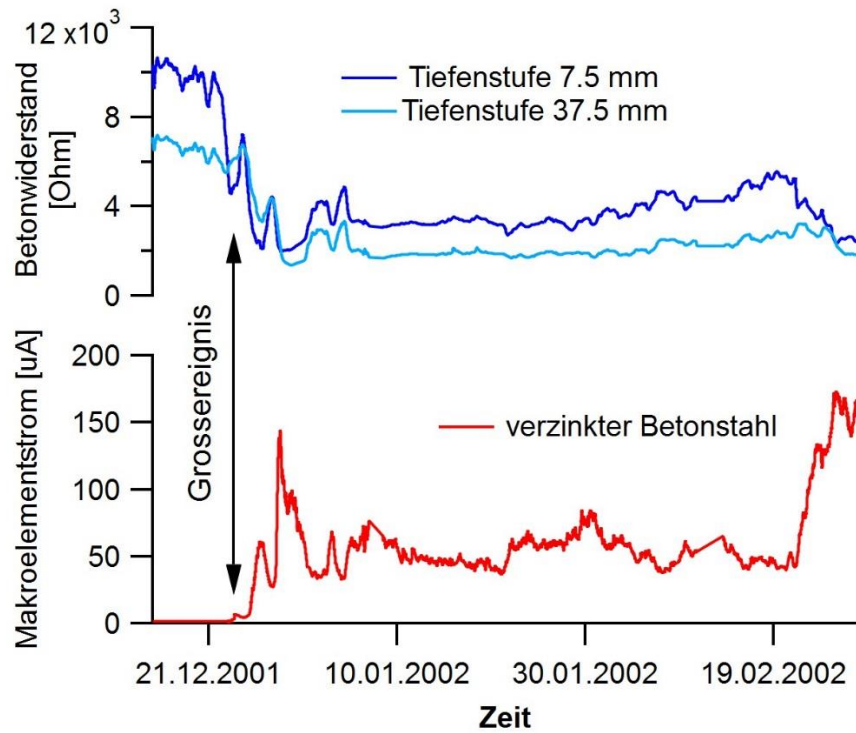
**Abb. 34** Wasseraufnahme (Abfall der elektrischen Betondegenstände) des Betons (Platte H1, CEM I w/z 0.5) und Anstieg der Zinkkorrosion während dem ersten Grossereignis im Winter 2001.

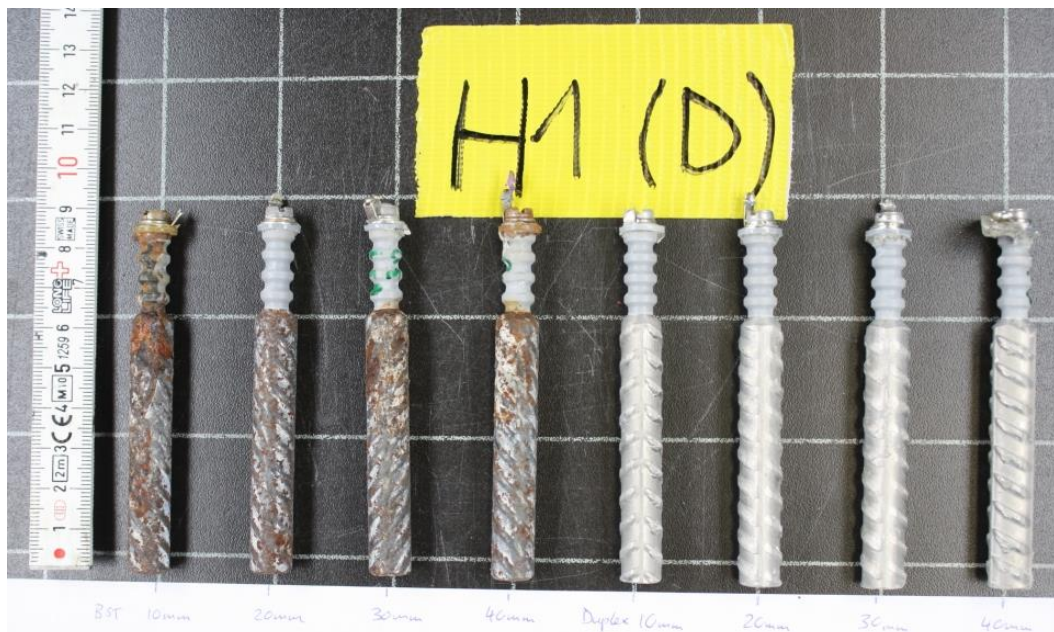
**Abb. 35** Korrosionszustand der Betonstähle nach dem Ausbau 2012 in der Betonplatte H1 (Typ D). Von links nach rechts: 4 x Betonstahl (10/20/30/40 mm), 4 x Nichtrostender Betonstahl 1.4462 (10/20/30/40 mm).

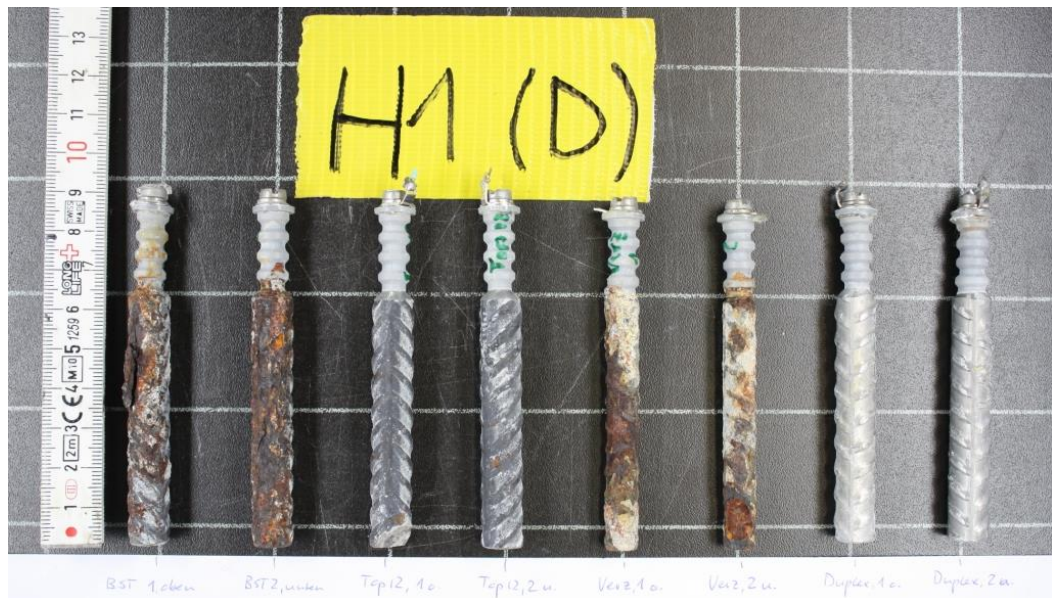
**Abb. 37** Korrosionszustand der Betonstähle nach dem Ausbau 2012 in der Betonplatte H1 (Typ D). Von links nach rechts: 2 x Betonstahl oben/unten (10 mm), 2 x Top12 (10 mm), 2 x verzinkter Stahl (10 mm), 2 x nichtrostender Stahl 1.4462 (10 mm).

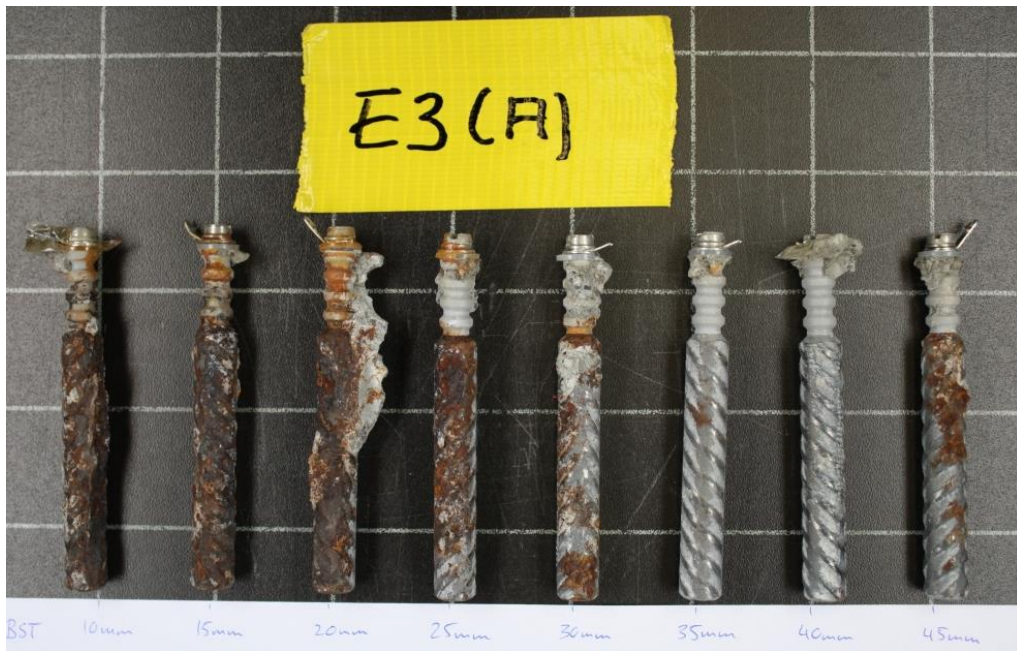
**Abb. 39** Korrosionszustand der Betonstähle nach dem Ausbau 2012 in der Betonplatte E3 (Typ A, Beton mit Flugasche). Bewehrungsüberdeckungen von 10 bis 45 mm (Stufen à 5 mm).

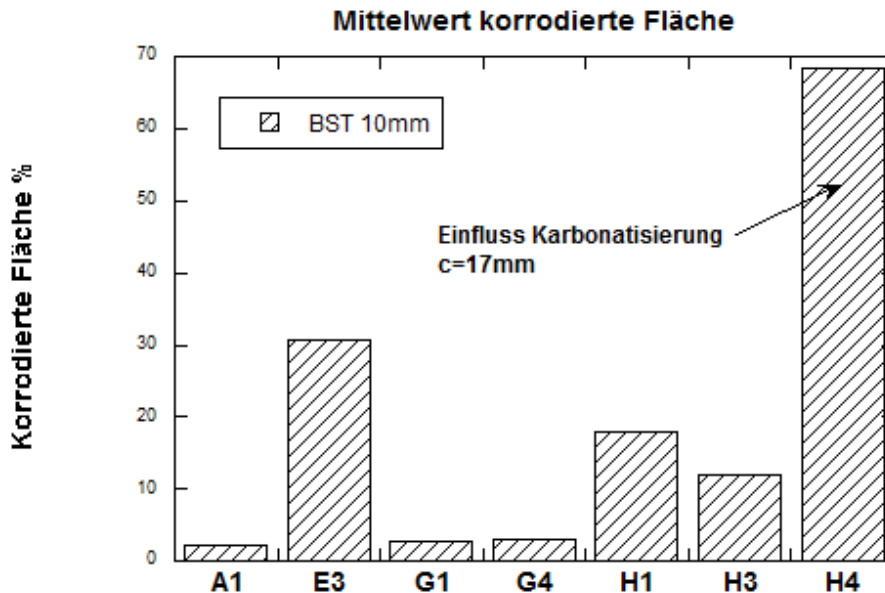
**Abb. 42** Mittlere korrodierte Fläche der Betonstähle in 10 mm Tiefe für 2 H-Platten (CEM I w/z 0.5), 2 G-Platten (w/z 0.35) und von 1 Platte mit Flugasche (E3). Bei der Platte A1 handelt es sich um den Referenzbeton (wie H) mit Hydrophobierung.

Die Abb. 42 zeigt die mittlere korrodierte Fläche für die Betonstähle in 10 mm Tiefe. Bei der Platte H1 sind im Mittel rund 18% der Stahloberfläche angegriffen, während dies bei der Platte H3 10% der Fläche betrifft. Es fällt auf, dass die Betonstähle in der Platte H4 mit knapp 70% korrodiert Fläche wesentlich stärker angegriffen sind, obwohl die Platte deutlich weiter oben liegt als die Platte H1. Dies dürfte auf die weiter fortgeschrittene Karbonatisierungstiefe zurückzuführen sein, was einen kombinierten bzw. verstärkten Korrosionsangriff zur Folge hat. Auch in der Platte E3 (Beton mit Flugasche) waren, wie oben gezeigt, die Stahlproben relativ stark angegriffen. Die Stähle der Platten A1, G1 und G4 wiesen hingegen deutlich kleinere korrodierte Flächen auf.

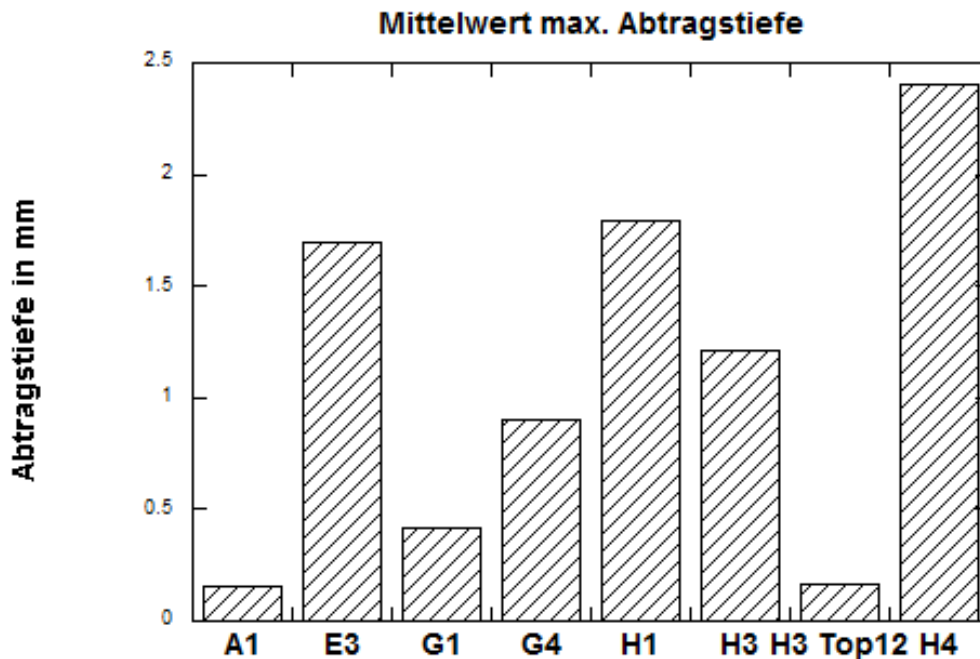
**Abb. 43** Mittlere Abtragstiefe der Betonstähle (bei der Platte H3 auch vom Top12) in 10 mm Tiefe.

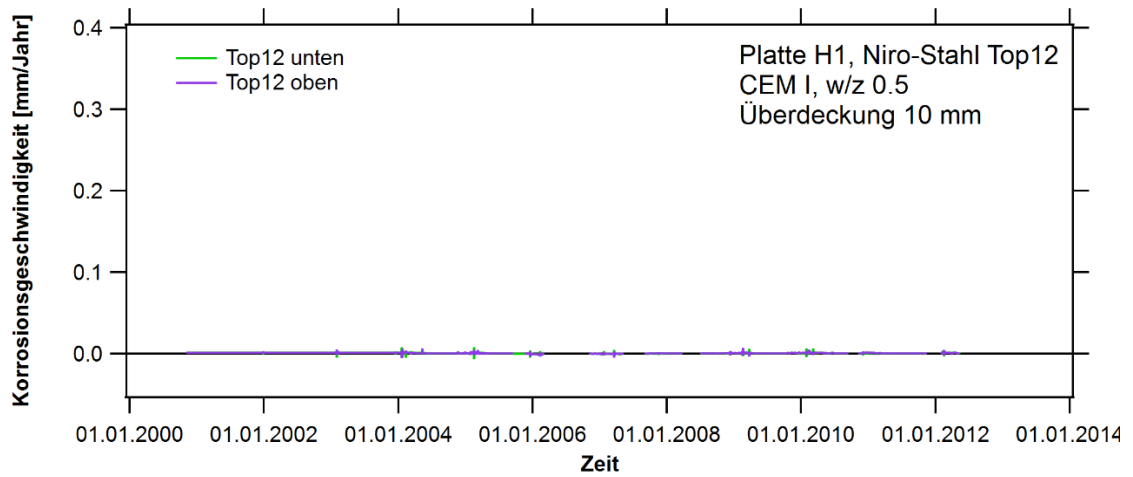
**Abb. 46** Korrosionsgeschwindigkeit von zwei nichtrostenden Betonstählen Top12 in der Betonplatte H1.

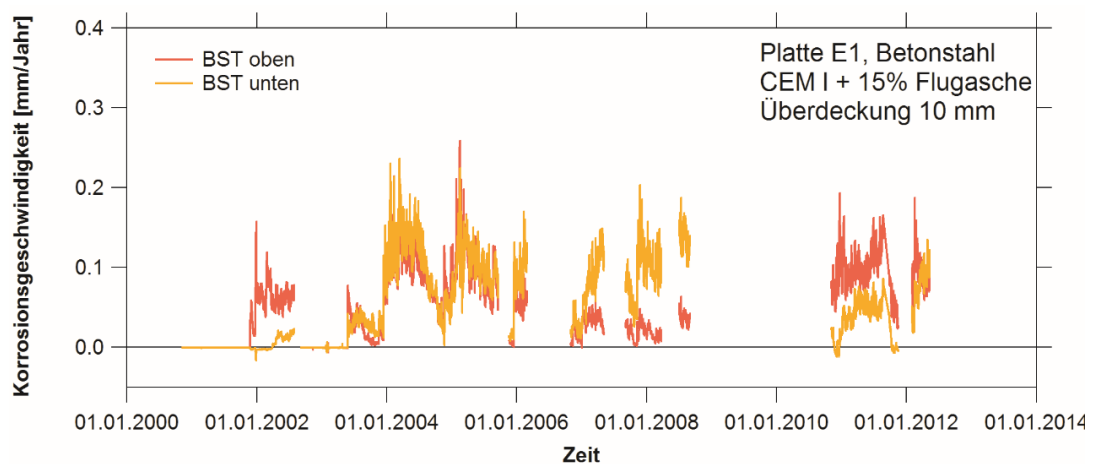
**Abb. 51** Korrosionsgeschwindigkeit von zwei Betonstählen in der Betonplatte E1.

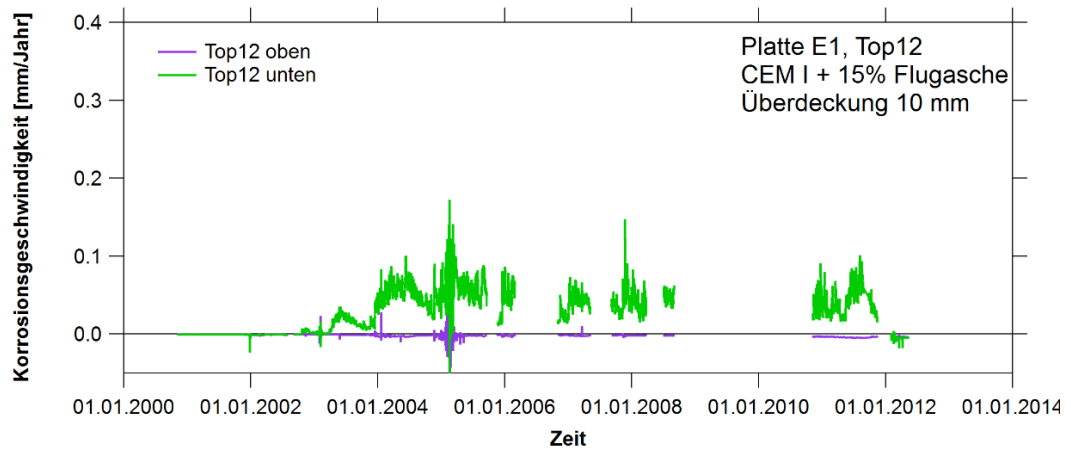
**Abb. 52** Korrosionsgeschwindigkeit von zwei nichtrostenden Betonstählen Top12 in der Betonplatte E1.

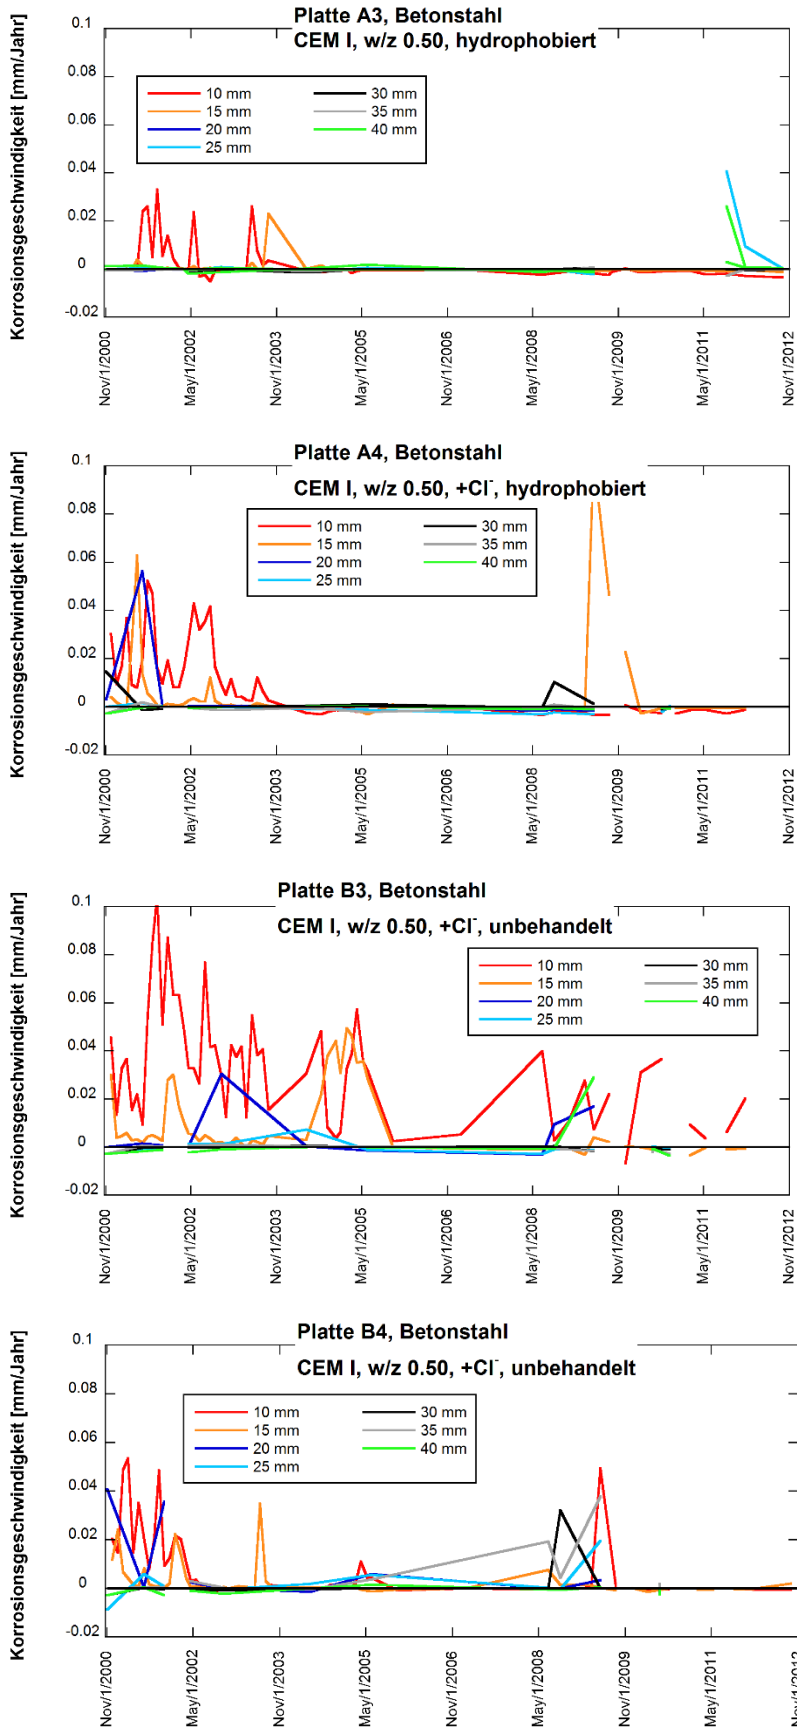
Abb. 55 Korrosionsgeschwindigkeit der Betonstahlproben in den Platten A3 und A4 (hydrophobiert) sowie B3 und B4 (unbehandelt). Annahme Anodenfläche 4 cm<sup>2</sup>.

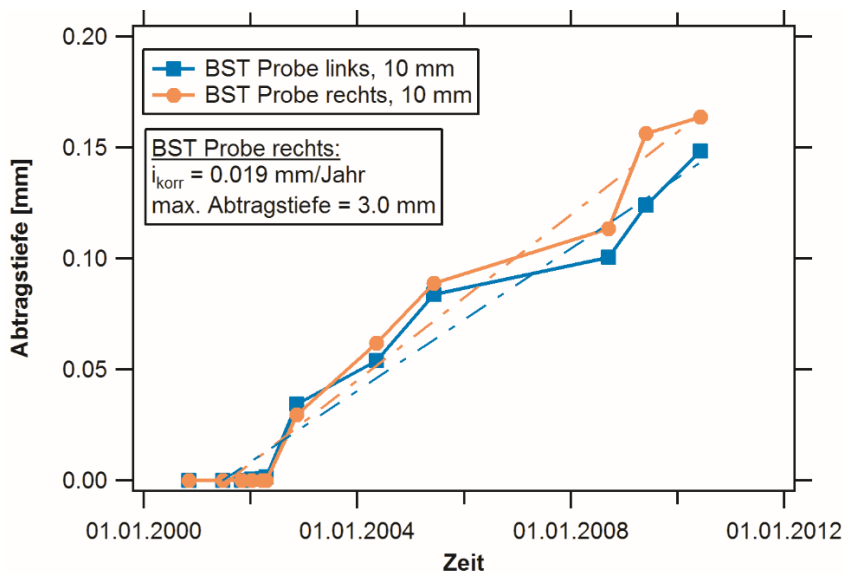
Abb. 58 Abtragstiefe über die Zeit für zwei Betonstahlproben der Platte H4.

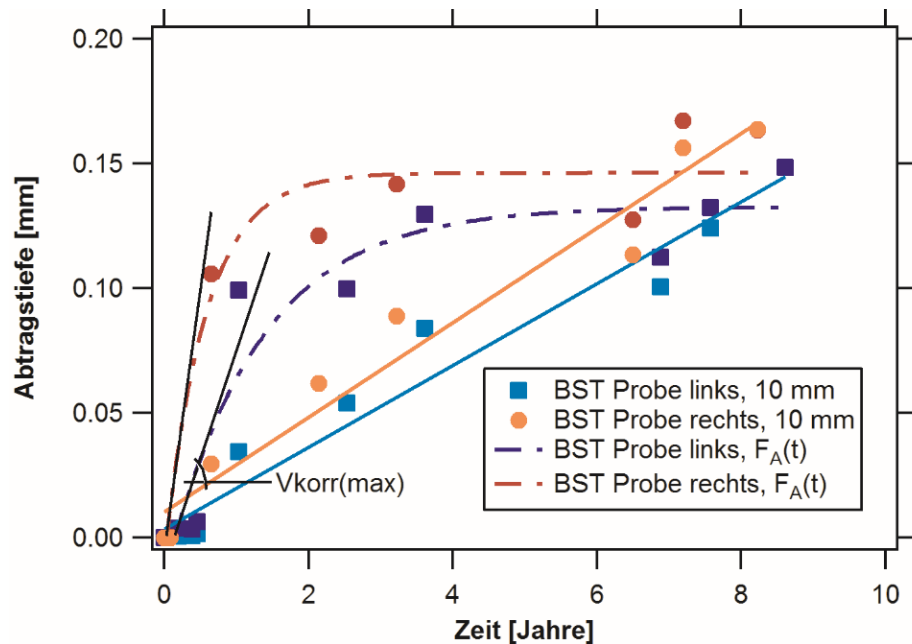
**Abb. 63** Abtragstiefe über die Zeit für zwei Betonstahlproben der Platte H4 für konstante und zunehmende Anodenflächen  $F_A$ .

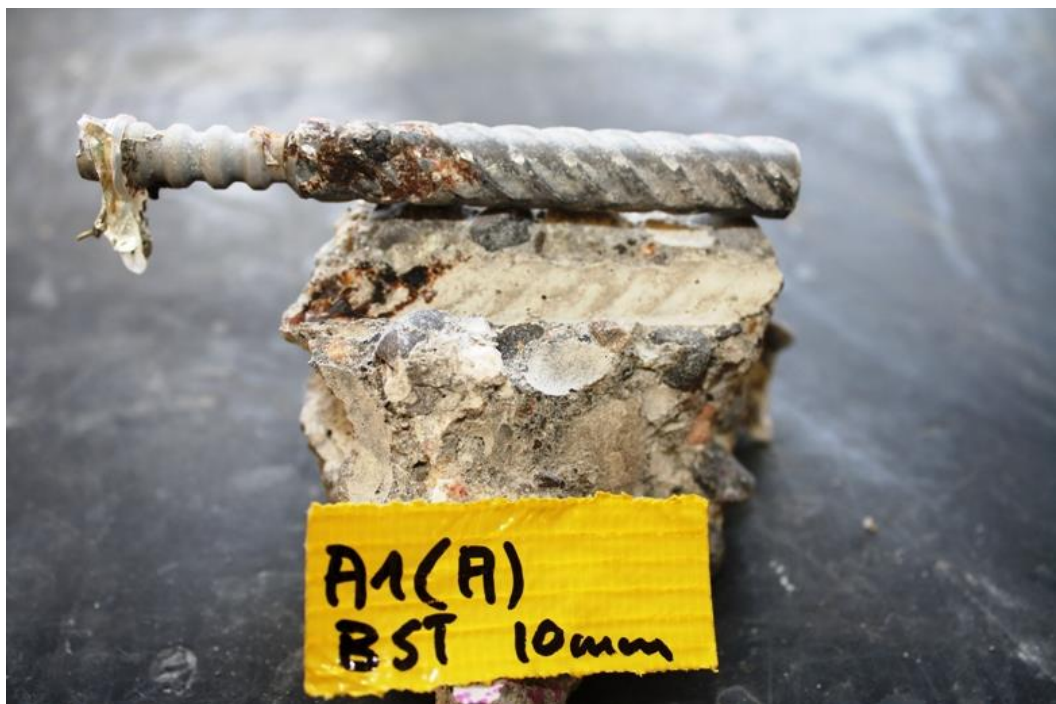
**Abb. X-2** Korrosionszustand eines Betonstahls, Überdeckung 10 mm nach dem Ausbau 2012 in der Betonplatte A1.

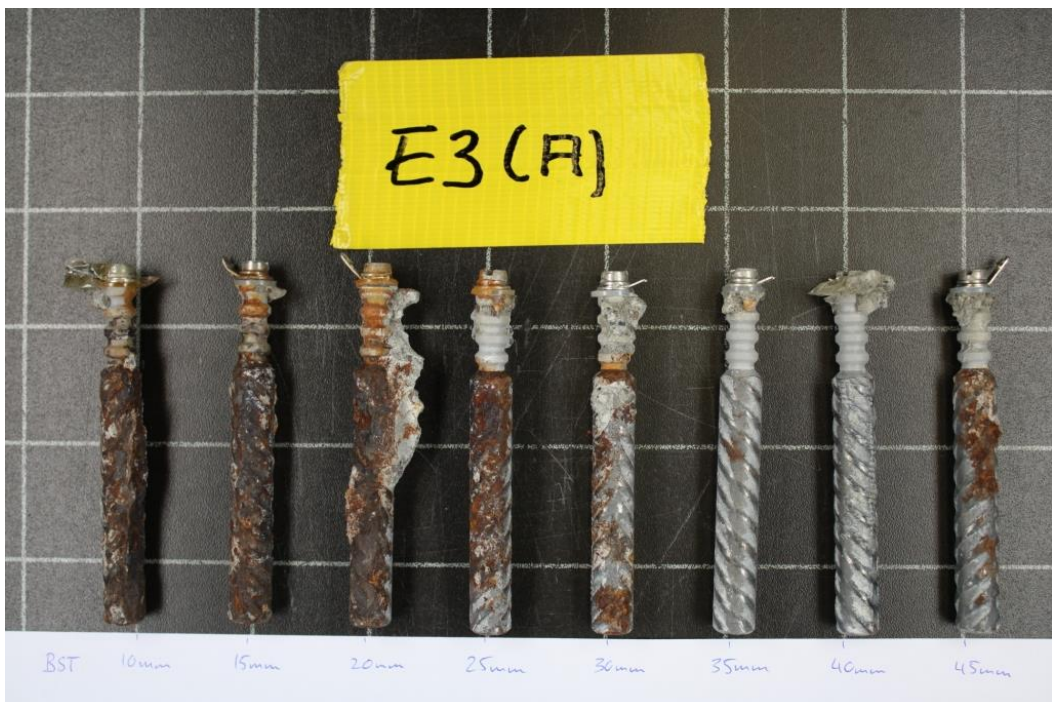
**Abb. X-4** Korrosionszustand der Betonstähle nach dem Ausbau 2012 in der Betonplatte E3 (Typ A, Beton mit Flugasche). Bewehrungsüberdeckungen von 10 bis 45 mm (Stufen à 5 mm).

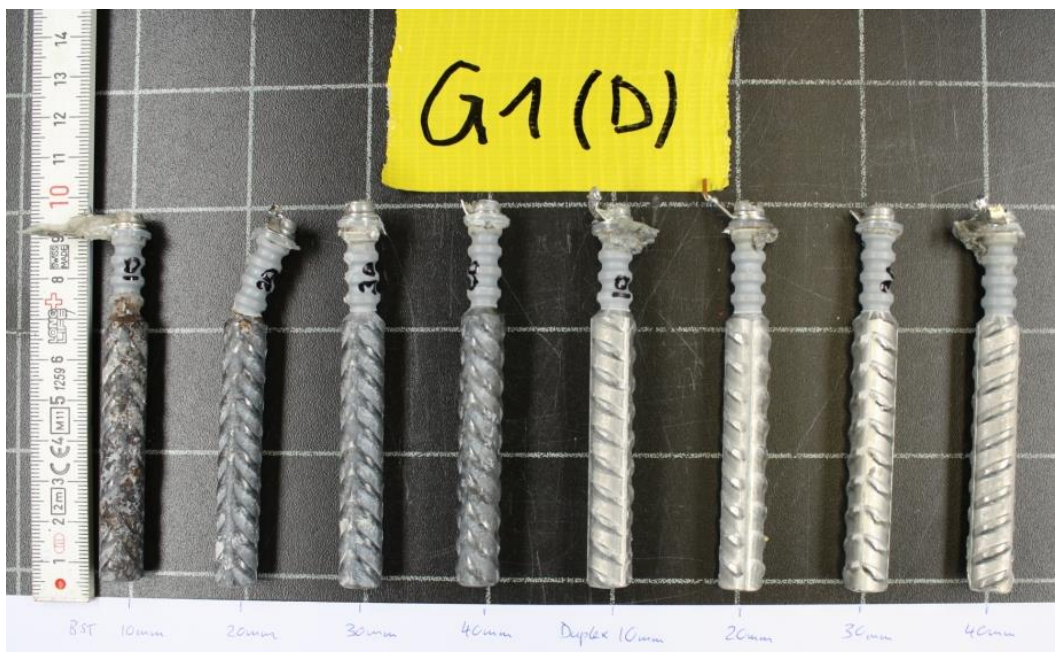
Abb. X-6 Korrosionszustand der Betonstäbe nach dem Ausbau 2012 in der Betonplatte G1 (Typ D). Von links nach rechts: 4 x Betonstahl (10/20/30/40 mm), 4 x Niro Betonstahl 1.4462 (10/20/30/40 mm).

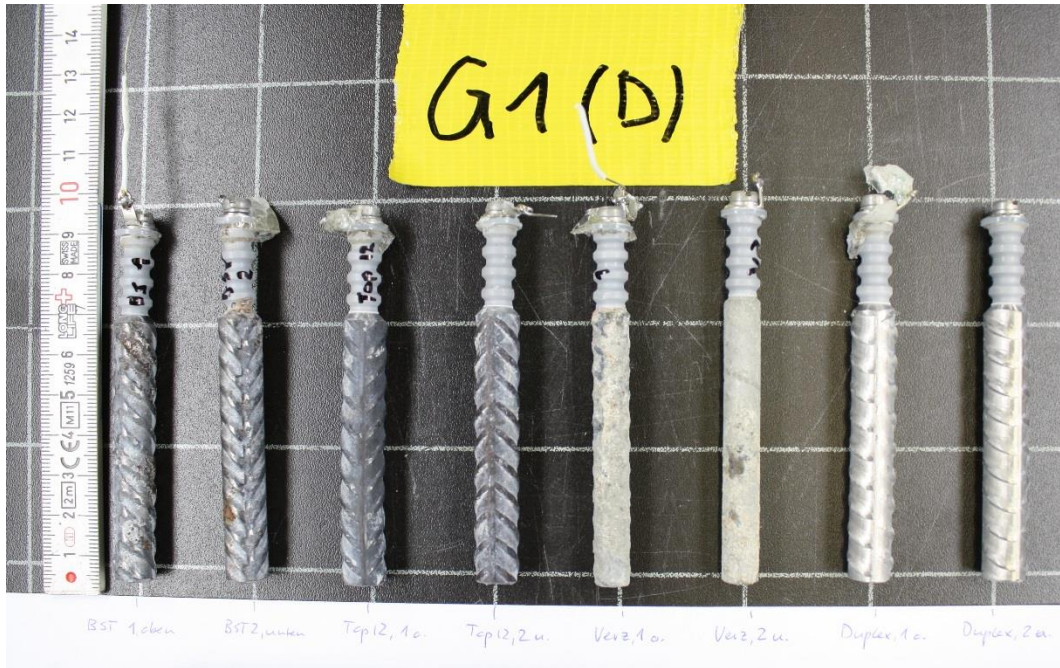
**Abb. X-7** Korrosionszustand der Betonstähle nach dem Ausbau 2012 in der Betonplatte G1 (Typ D). Von links nach rechts: je 2 x Betonstahl oben/unten (10 mm), Top12, verzinkter Stahl, nichtrostender Stahl 1.4462.

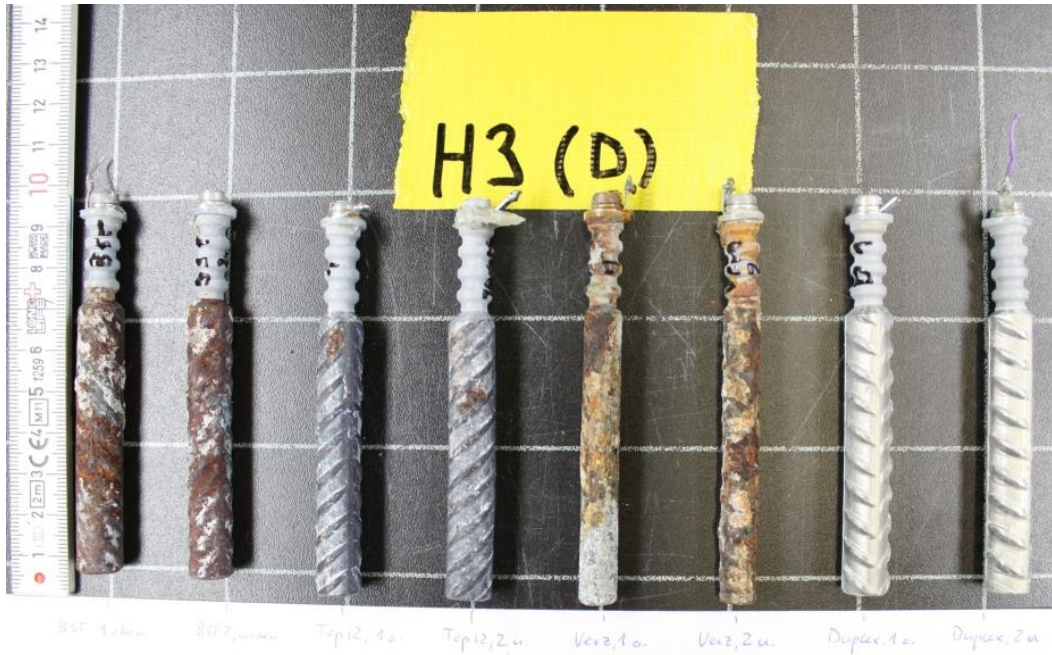
**Abb. X-11** Korrosionszustand der Betonstähle nach dem Ausbau 2012 in der Betonplatte H3 (Typ D). Von links nach rechts: je 2 x Betonstahl oben/unten (10 mm), Top12, verzinkter Stahl, nichtrostender Stahl 1.4462.

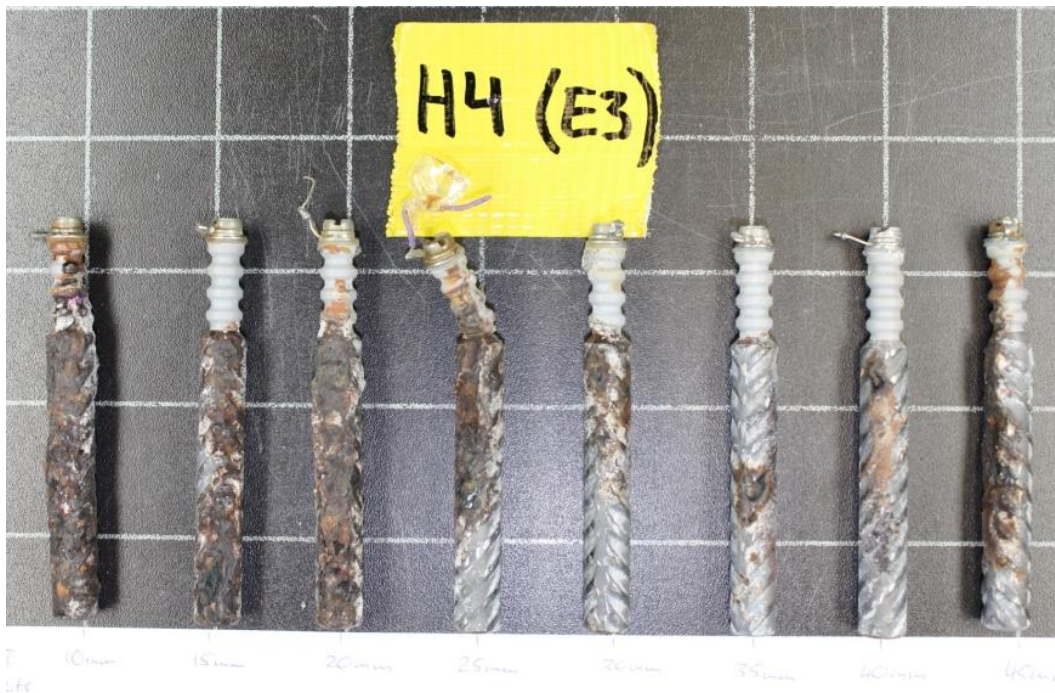
Abb. X-14 Korrosionszustand der Betonstähle nach dem Ausbau 2012 in der Betonplatte H4 (Typ A, Beton w/z 0.5). Bewehrungsüberdeckungen von 10 bis 45 mm (Stufen à 5 mm).

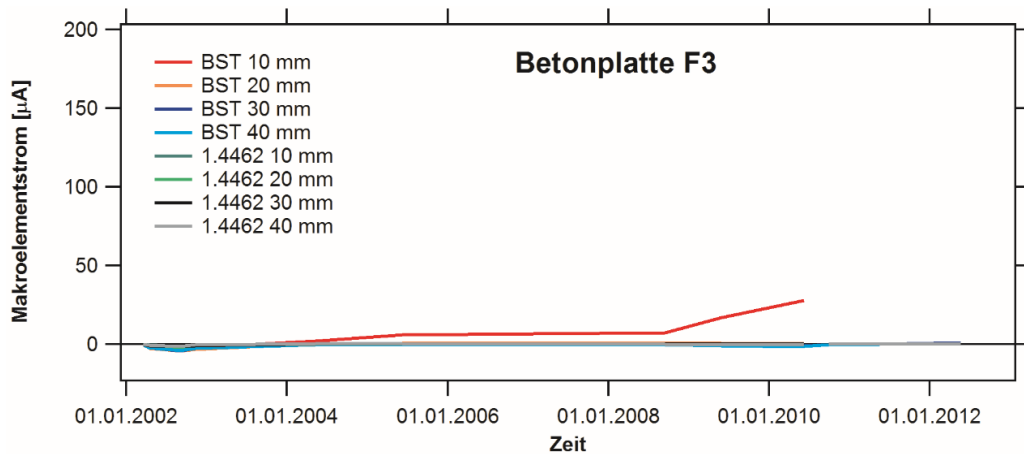
Abb. XI-9 Betonplatte F3, Makroelementströme Betonstahlproben und nichtrostender Stahl 1.4462.

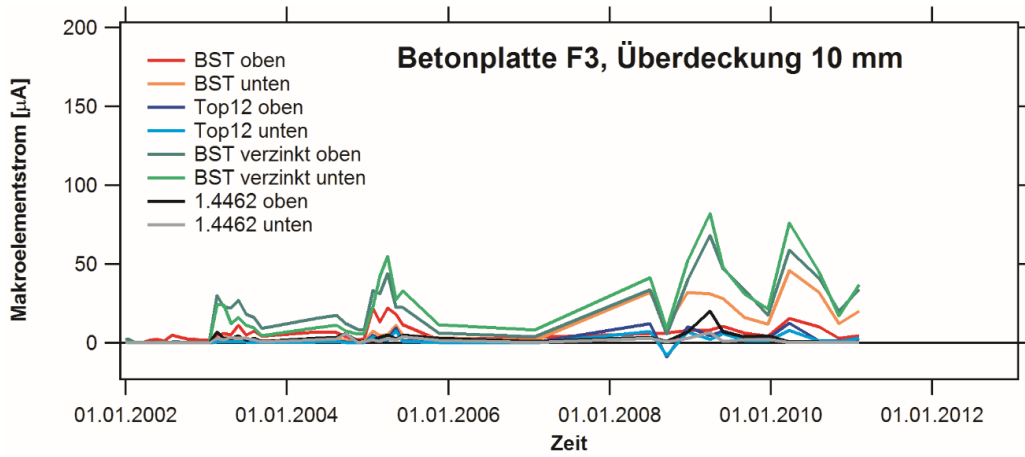
Abb. XI-10 Betonplatte F3, Makroelementströme von diversen Betonstahlproben.

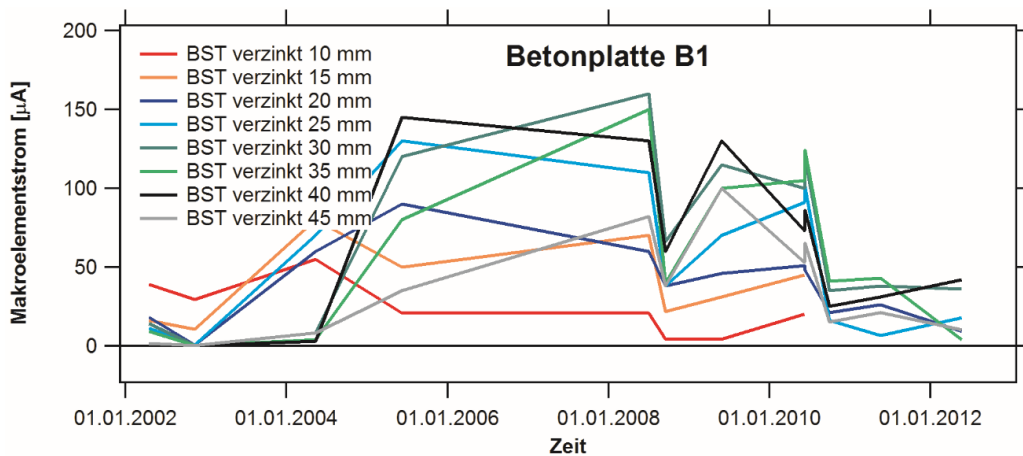
Abb. XI-24 Betonplatte B1, Makroelementströme verzinkte Betonstähle.

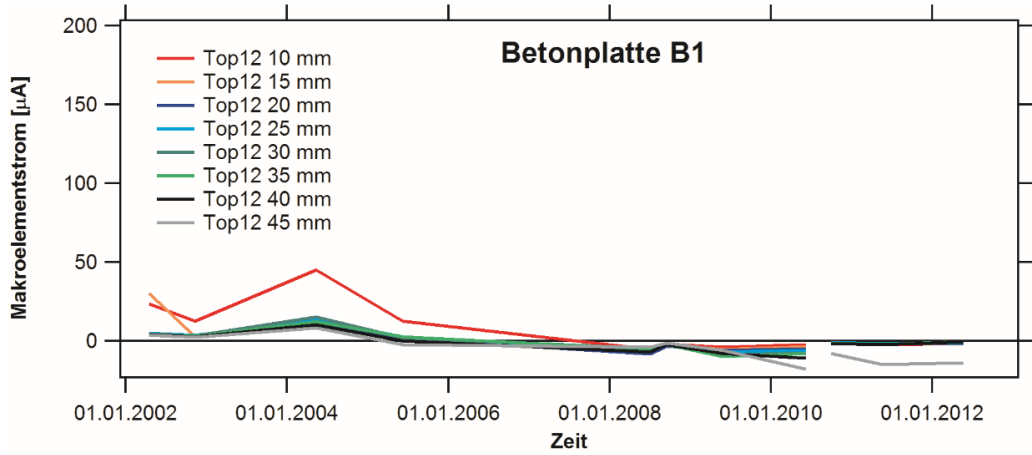
Abb. XI-25 Betonplatte B1, Makroelementströme nichtrostender Betonstahl Top12.
