Risiko von Betonabplatzungen infolge Bewehrungskorrosion

**TFB, Technische Forschung und Beratung für Zement und Beton, Wildegg
F. Hunkeler, Dr. sc. tech., dipl. Ing. ETH/SIA
B. Mühlán, M. Eng., dipl. Bauing. FH
H. Ungricht, Dr. sc., dipl. Bauing. ETH**

**Forschungsauftrag AGB2002/015 auf Antrag der
Arbeitsgruppe Brückenforschung (AGB)**

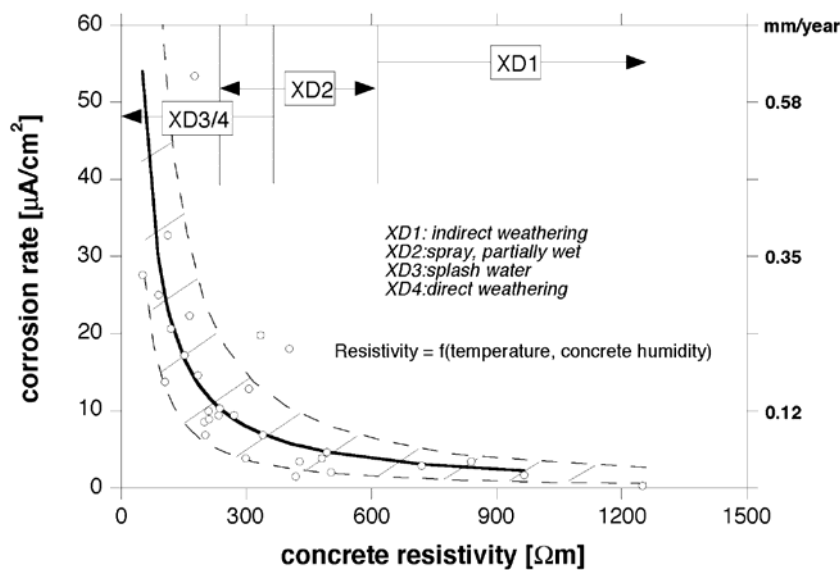
Bild 2.6

Korrosionsgeschwindigkeit bzw. Abtragsrate in Abhängigkeit vom spezifischen elektrischen Betonwiderstand. Ergebnisse des Online-Monitorings verschiedener Brückenteile und Galeriestütze [Schiegg 2002].

Das Online-Monitoring, wie dies z.B. von Schiegg [Schiegg 2002] angewendet wurde, liefert genauere Angaben, setzt aber eine entsprechende Instrumentierung der Bauteile voraus und ist daher eher aufwändig (**Bild 2.11**). Es erlaubt aber, die Korrosionsgeschwindigkeit über die Zeit zu verfolgen.

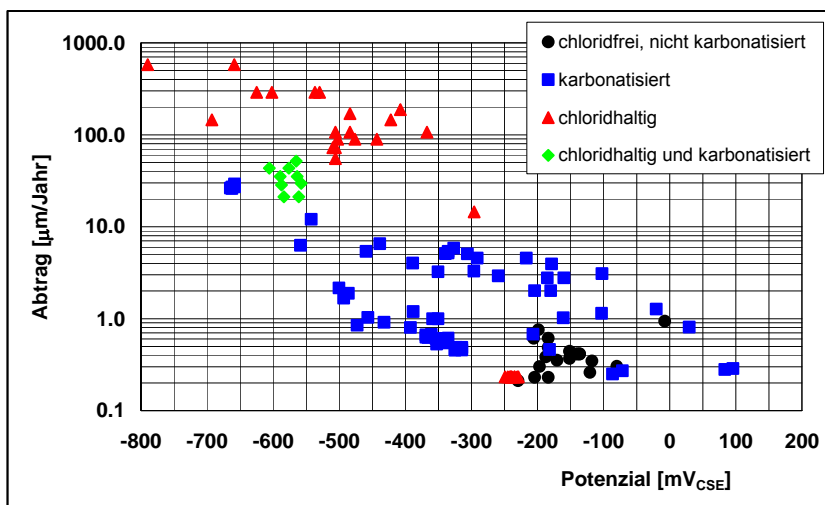
Bild 2.9:

Zusammenhang zwischen Abtrag und Potenzial bei der chloridinduzierten Korrosion und bei der Korrosion infolge Karbonatisierung des Betons oder Mörtels (Ergebnisse aus Laborversuchen) [Hunkeler 1994].

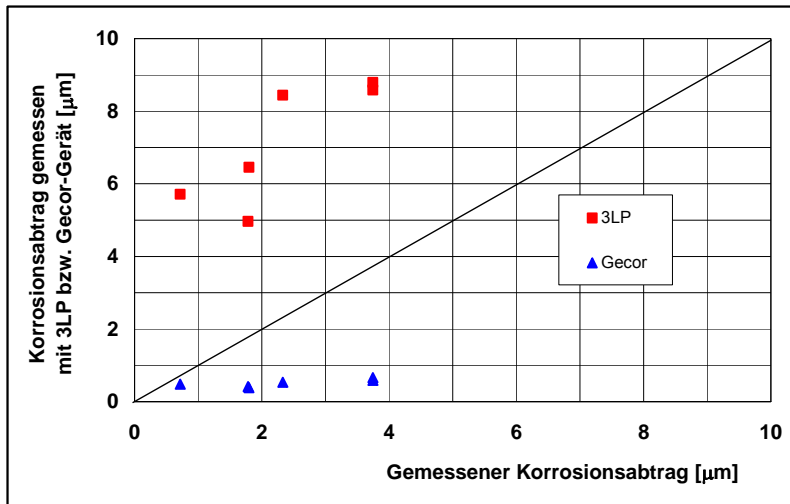
Bild 2.14:

Korrelation zwischen dem aus dem Gewichtsverlust und dem messtechnisch ermittelten Korrosionsabtrag. Daten von [Liu 1996a].

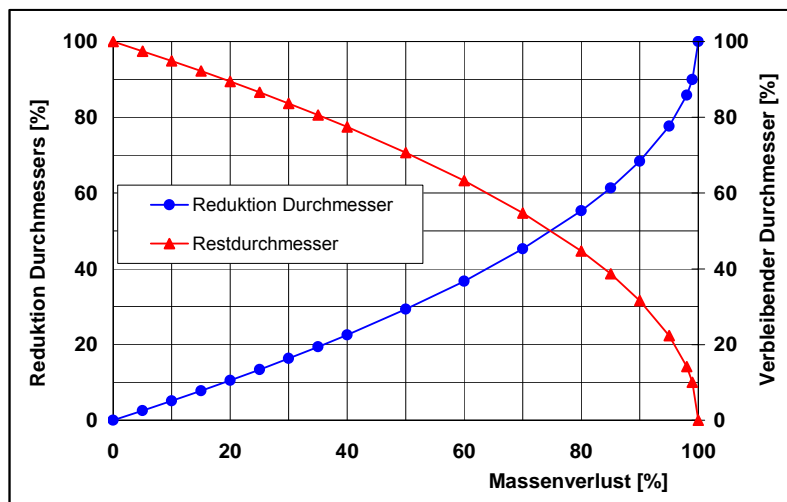
Bild 3.3:

Zusammenhang zwischen Restdurchmesser (bzw. Reduktion des Durchmessers) und Massenverlust bei einem gleichmässigen allseitigen Abtrag.

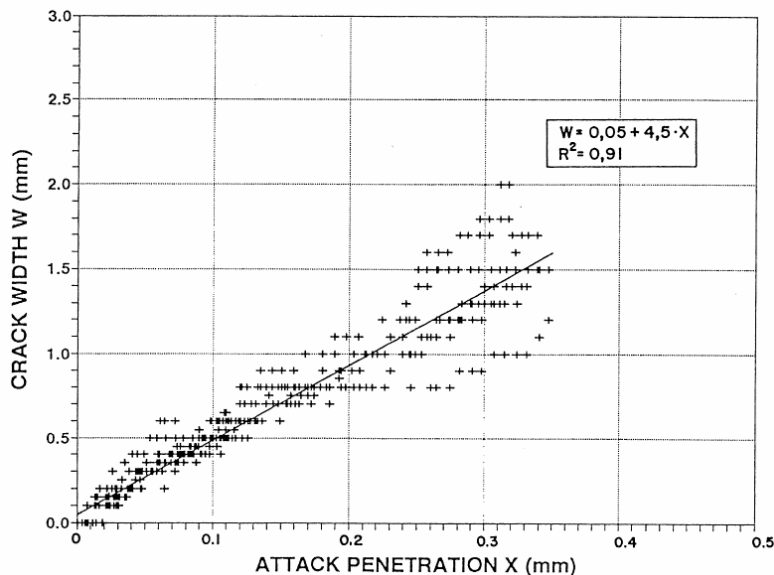
Bild 4.12:

Zusammenhang zwischen Rissbreite und Abtrag [Rodriguez 1994].

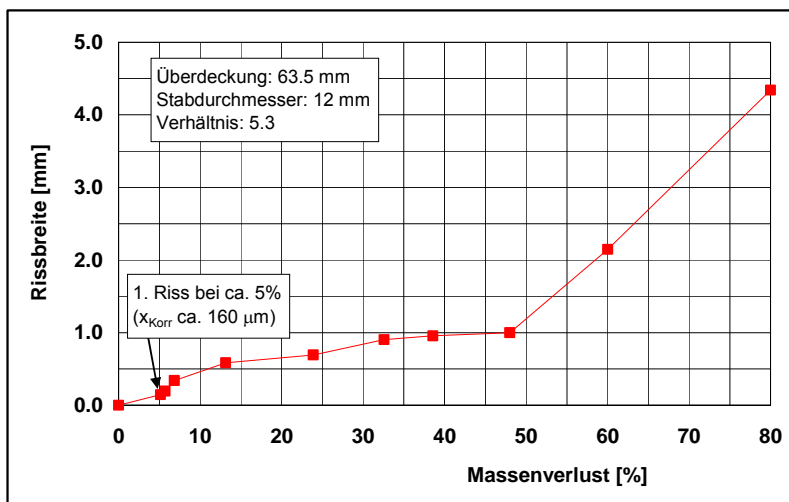
Bild 4.15:

Zusammenhang zwischen Rissbreite und Massenverlust [Almusallaam 1996].

Aus der Arbeit von Almusallam et al. [Almusallam 1996] geht hervor, dass die Rissbreite mit zunehmendem Massenverlust (galvanostatische Korrosionsversuche) zunächst relativ langsam, ab einem Massenverlust von 50% aber sehr rasch zunimmt (**Bild 4.15**). Der Zusammenhang zwischen der Rissbreite und dem aus dem Massenverlust berechneten Korrosionsabtrag ist in **Bild 4.16** gezeigt. Dieses Bild enthält zudem weitere Resultate aus verschiedenen anderen Arbeiten.

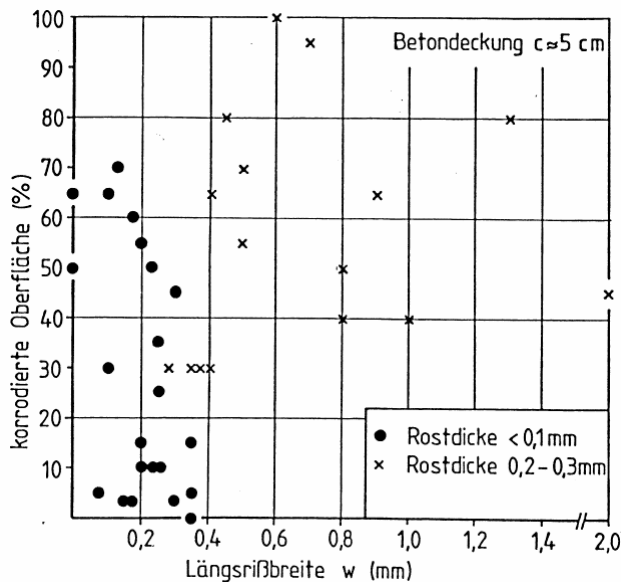
Bild 5.8:

Korrodierte Oberfläche in Abhängigkeit von der Rissbreite. Ergebnisse der Untersuchungen im Spritzwasserbereich eines 30-jährigen Meerwasserbaus [DAfStb 1988].

Die in **Bildern 5.5 und 5.8** gezeigten Ergebnisse widersprechen sich nur scheinbar. Sie können ohne weiteres mit einem unterschiedlichen Korrosionsabtrag über die Länge erklärt werden.

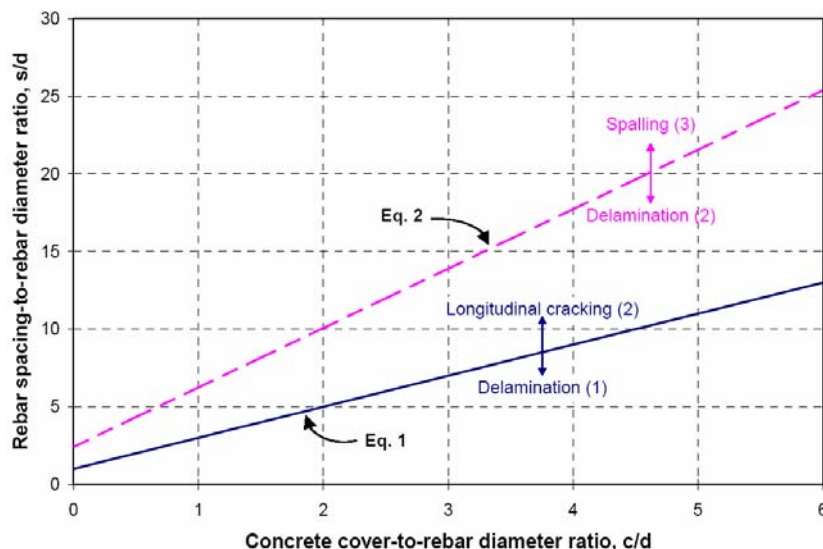
Bild 6.4:

Grenzbereiche für das Auftreten der verschiedenen Versagensarten [Zhou 2005].
