# **Instandsetzung und Monitoring von AAR-geschädigten Stütz- mauern und Brücken**

**Rehabilitation and monitoring of ASR damaged supporting  
walls and bridges**

**TFB AG – Technik und Forschung im Betonbau, Wildegg**  
**Dr. Fritz Hunkeler**  
**Dr. Pascal Kronenberg**

**Forschungsauftrag AGB 2006/006\_OBF auf Antrag der  
Arbeitsgruppe Brückenforschung (AGB)**

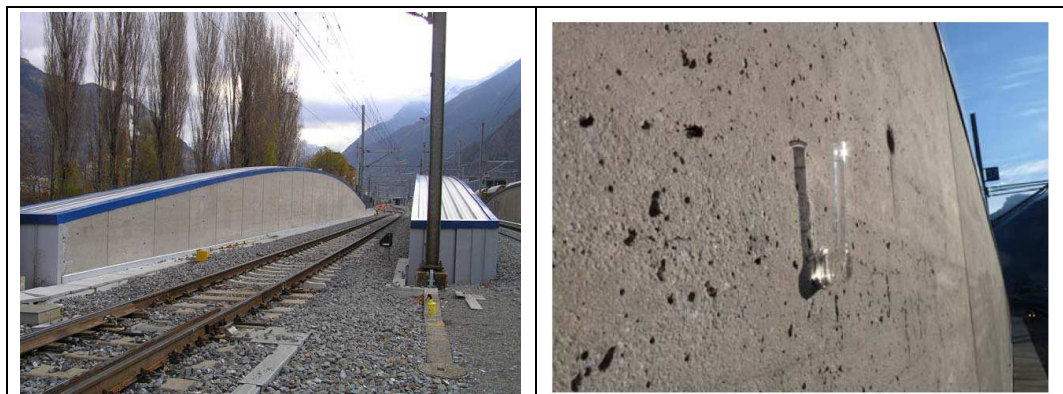
Ergebnisse von visuellen Kontrollen und einfachen Prüfungen liegen z.B. von den 1976 erbauten Vispa-Brücken der SBB in Visp (Kanton Wallis) vor. Die erste Untersuchung betreffend AAR fand 2001 statt. Auf Grund der Erfahrung mit anderen Brücken und wegen des Rissbildes wurde davon ausgegangen, dass die Risse durch AAR verursacht wurden. Dies wurde 2002 mit mikroskopischen Gefügeanalysen an Dünnschliffen bestätigt. Daraufhin wurden zwei verschiedene Hydrophobierungen im Labor getestet. 2004 und 2005 wurden die Seitenflächen der oben liegenden Längsträger hydrophobiert (Degussa Dynasytan BHN) und die Oberseiten der Träger mit einer metallischen Abdeckung versehen. Daneben wurde auch die Abdichtung der Brücken erneuert und die Untersicht aller Brücken hydrophobiert. Seither fanden mehrere Inspektionen statt. Dabei wurden die Rissbreiten beobachtet und die Wasseraufnahme des Betons mit dem Karstenröhrchen geprüft. Anlässlich der letzten Inspektion vom 13.10.2010 konnte festgestellt werden, dass die Rissbreiten stabil sind und die Hydrophobierung noch wirkt [Burdin 2011].

Abb. 2.10 SBB-Brücken über die Vispa (links) und Prüfung der Wirkung der Hydrophobierung mit dem Karstenröhrchen [Burdin 2011].

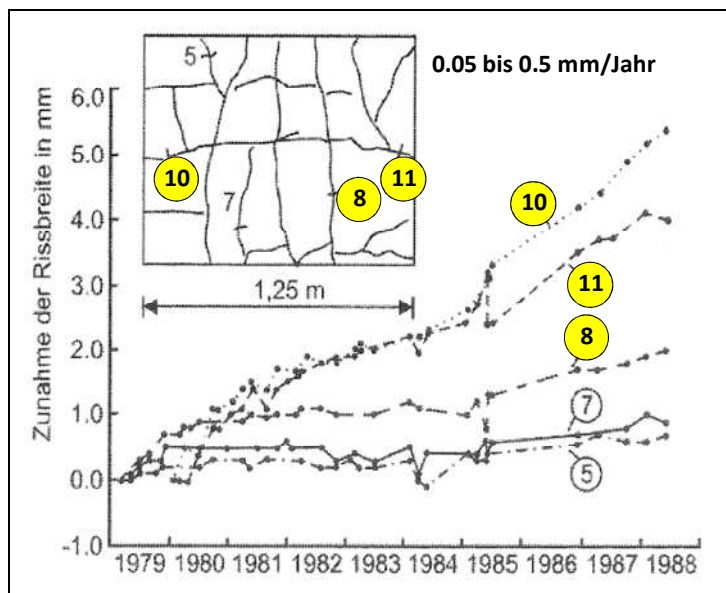
Weltweit gibt es nur wenige langfristige Untersuchungen zur Rissbreitenentwicklung bei Kunstbauten infolge AAR (z.B. [Blight 1989, 1991, Bödeker 2003, Jensen 2004, Wood 2004]). **Abb. 2.11** zeigt die zeitliche Entwicklung der Rissbreite verschiedener Oberflächenrisse. Über den Messzeitraum nahm die Anzahl der Oberflächenrisse zu. Zudem vergrösserte sich die Rissbreite bereits vorhandener Risse mehr oder weniger linear. Der Oberflächenriss Nr. 10 erreichte 1988, d.h. nach der 26-jährigen Nutzung, eine Breite von 15 mm. Eine lineare Zunahme der Rissbreite wurde auch an einem anderen Bauwerk beobachtet (**Abb. 2.12**).

Abb. 2.11 Rissbreitenzunahme einiger Oberflächenrisse einer Rahmenecke [Bödeker 2003].

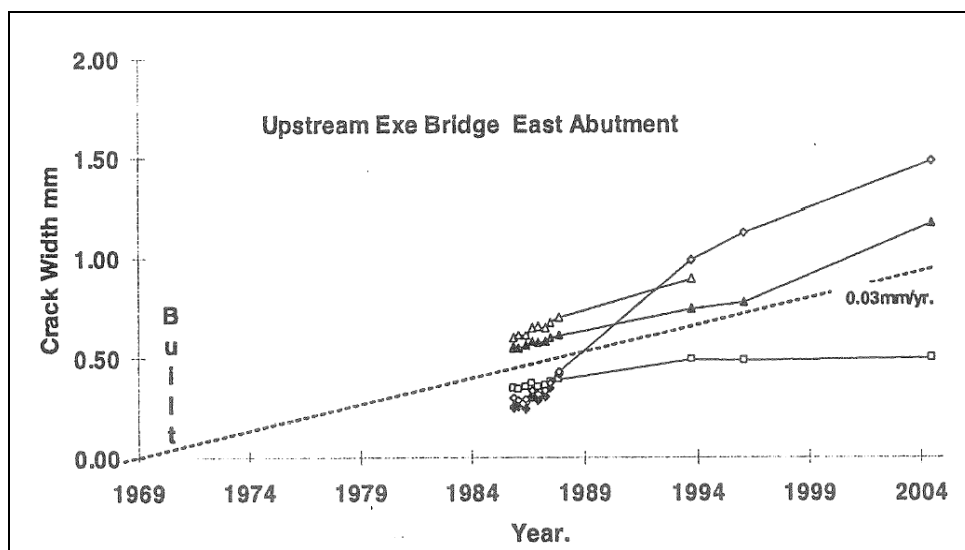
Abb. 2.12 Rissbreitenentwicklung bei einem Brückenträger [Wood 2004].

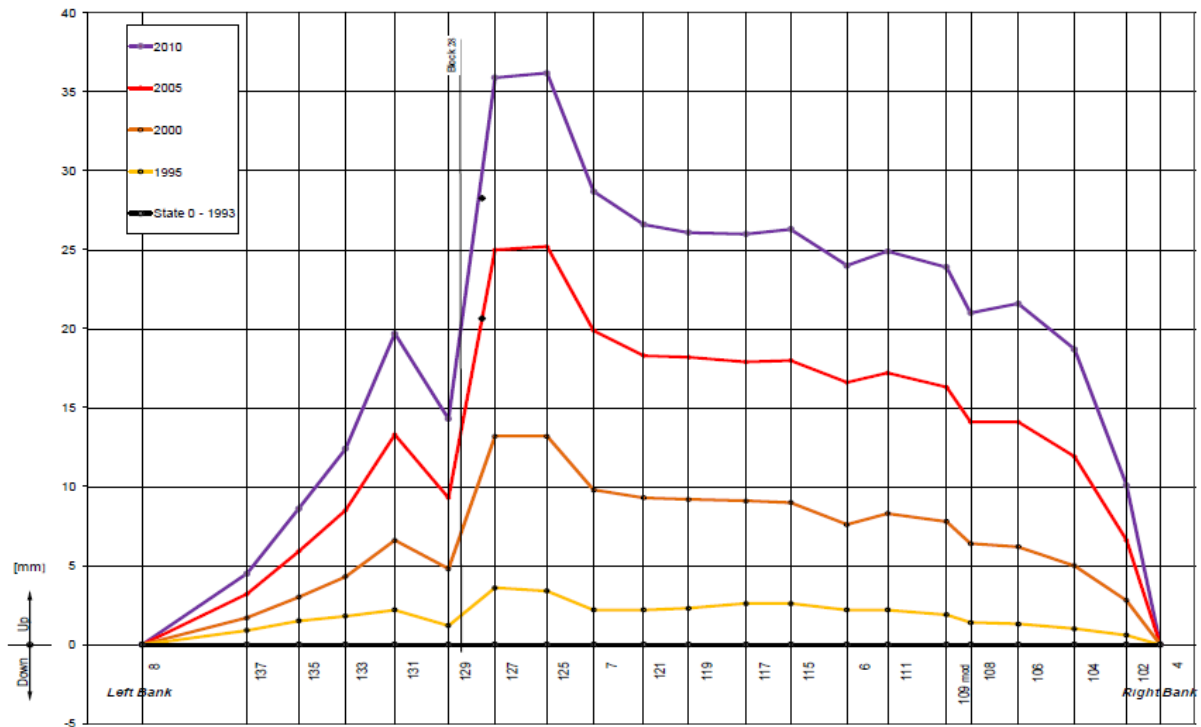
Ein Beispiel einer langjährigen Überwachung einer Staumauer wurde von Droz et al. [Droz 2012] vorgestellt. Dabei handelt es sich um die Staumauer Salanfe bei Martigny, dessen Bewegungen bzw. Dehnungen seit dem Bau 1953 verfolgt wird. Die **Abb. 2.14** zeigt, dass zwischen 1993 und 2010 Verschiebungen bis über 35 mm aufgetreten und diese sehr ungleichmässig sind. Eine Verschiebung von 35 mm ist mit Blick auf die Abmessungen nicht besonders viel. Die Ausdehnungsrate beträgt weniger als 0.05 mm/m Jahr. Die Folgen auch kleiner Ausdehnungsraten sind bei den grossen Bauwerksdimensionen aber gravierender als bei kleinen Bauteilen. Zurzeit laufen die Vorarbeiten für das Anbringen von Schnitten in der Staumauer zur Schaffung von Dehnungsraum.

FIGURE 4: downstream-upstream displacements from 1993 to 2009 in mm, measured by geodesy

Abb. 2.14 Ergebnis der Überwachung der Salanfe-Staumauer bei Martigny [Droz 2012].

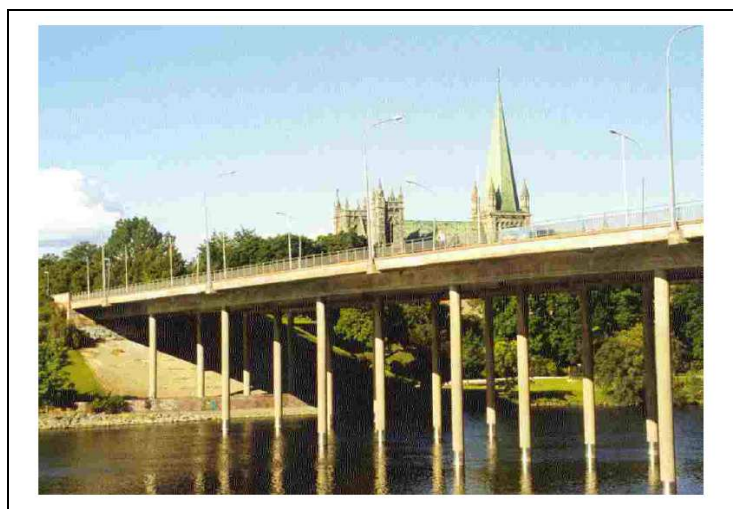
An der Elsegeter Brücke (**Abb. 2.15**) in Trondheim, Norwegen, traten grosse Verformungen der Fahrbahnplatte infolge AAR auf. Die ca. 200 m lange Brückenplatte hatte sich nach 40 Jahren Betrieb um ca. 0.1%, d.h. um etwa 20 cm, verlängert. Dies führte dazu, dass sich die einseitig angeordnete Dilatationsfuge schloss. Dabei verbogen sich die monolithisch mit den Trägern verbundenen Stützen (Ø 80 cm) um bis zu 18 cm [Jensen 2003, 2004, 2008].

Abb. 2.15 Elsegeter Brücke in Trondheim, Norwegen (Baujahr 1950, Länge ca. 200m) [Jensen 2003].

Bei der Instandsetzung der Brücke wurden die nördlichen Stützen von den Trägern getrennt und aufgerichtet. Die Stützen wurden danach entweder beschichtet oder hydrophobiert oder teilweise mit CFK-Lamellen verstärkt. Die Hydrophobierung zeigte die gewünschte Wirkung. Die Betonfeuchtigkeit nahm ab, und die weitere Rissbreitenzunahme verlangsamte sich (**Abb. 2.16**).

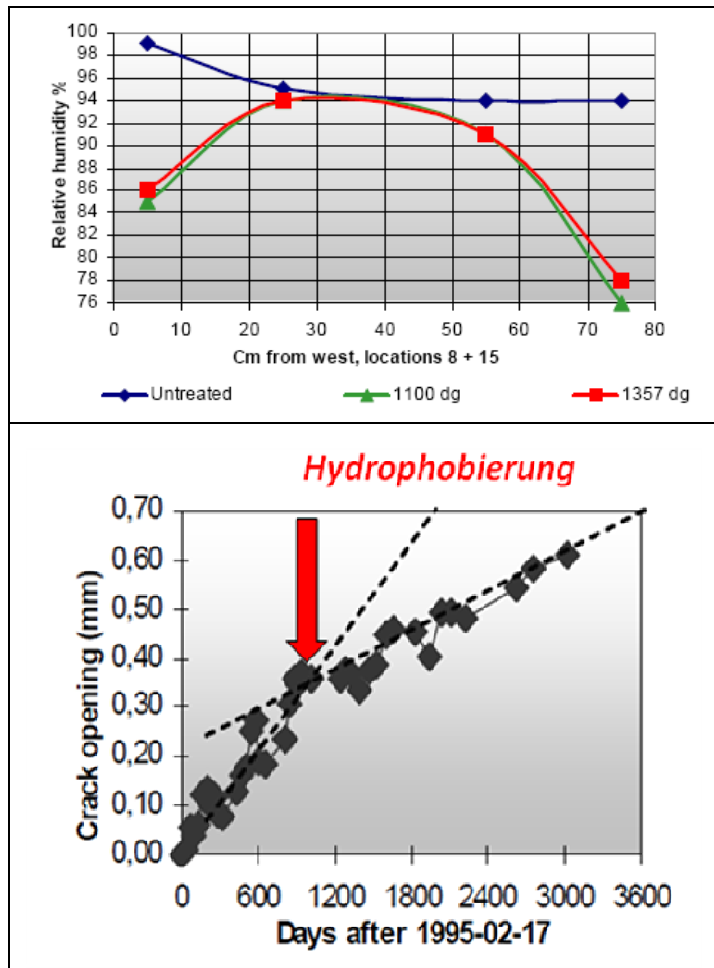
Abb. 2.16 Wirkung der Hydrophobierung auf die relative Luftfeuchtigkeit in Bohrlöchern im Beton (oben) und auf die Rissöffnung (Messzeit ca. 9 Jahre) (unten) [Jensen 2003, 2004, 2008].

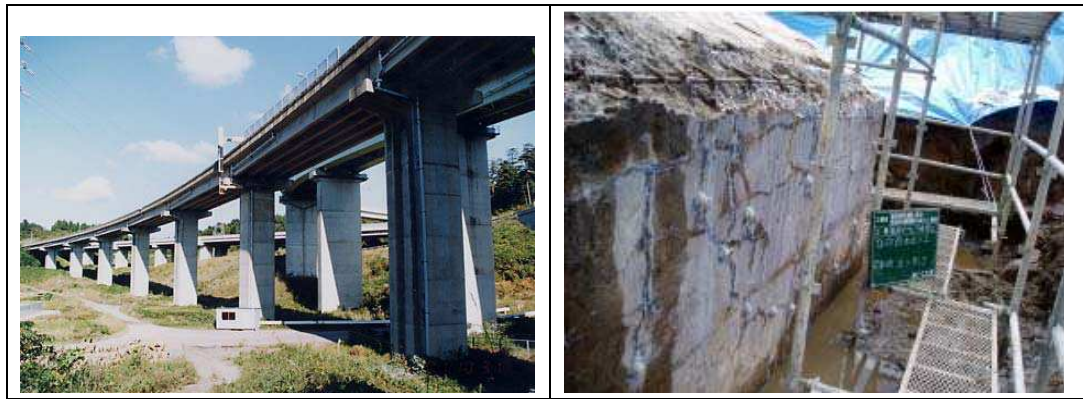
Ein Beispiel der Instandsetzung von AAR-geschädigten Betonfundamenten einer Brücke in Japan mit zusätzlicher Bewehrung und Vorspannung wurde in [Okuyama 2008] beschrieben. Die Methode wurde gemäss den Autoren schon bei anderen Bauteilen mit Erfolg eingesetzt. Die nachfolgenden Abbildungen (**Abb. 2.17** bis **Abb. 2.19**) illustrieren die Situation und das Vorgehen. Trotz diesen Massnahmen nahm die Rissbreite noch etwas zu, wie die Messungen zeigten. Der Vergleich zum Ausgangszustand fehlt, was die Bewertung dieses Ergebnisses erschwert. Es war beabsichtigt, mit den Messungen fortzufahren. Neuere Resultate sind aber zurzeit nicht verfügbar. Die Autoren sind überzeugt, dass mit dieser Methode die AAR-bedingte Ausdehnung auch bei Fundamenten kontrolliert werden kann. An dieser Stelle sei auf die ähnliche Instandsetzung der Rorbachbrücke hingewiesen (siehe **Kapitel 3.2**).

Abb. 2.17 Ansicht der Brücke (links) und frei gelegtes Betonfundament (rechts) [Okuyama 2008].

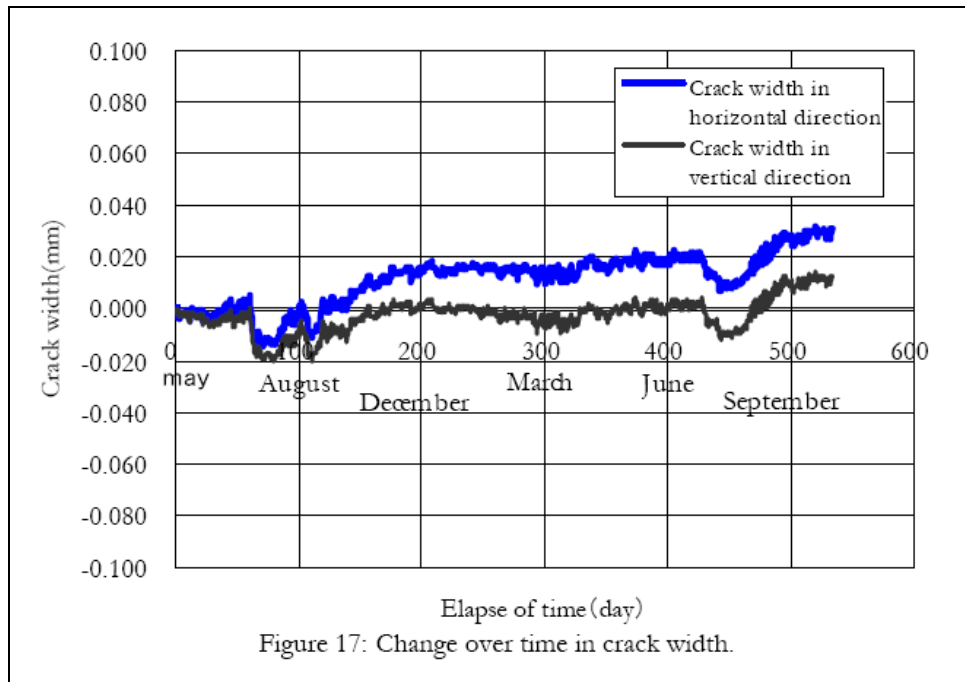
Abb. 2.19 Rissbreitenänderungen von Mai 2005 bis Oktober 2006 nach der Instandsetzung [Okuyama 2008].

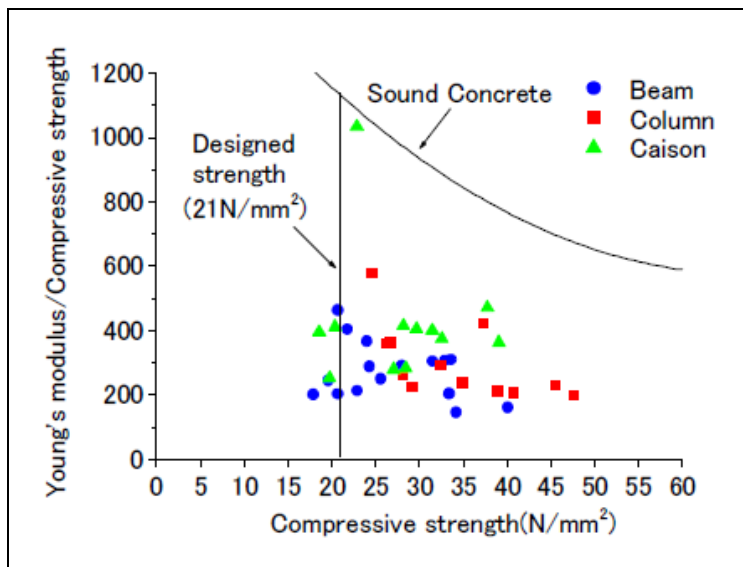
Abb. 2.24 Beziehung zwischen E-Modul und Druckfestigkeit [Daidai 2008]. Das Verhältnis E-Modul/Druckfestigkeit des Betons der Brücke liegt weit unter der Kurve für gesunden Beton.

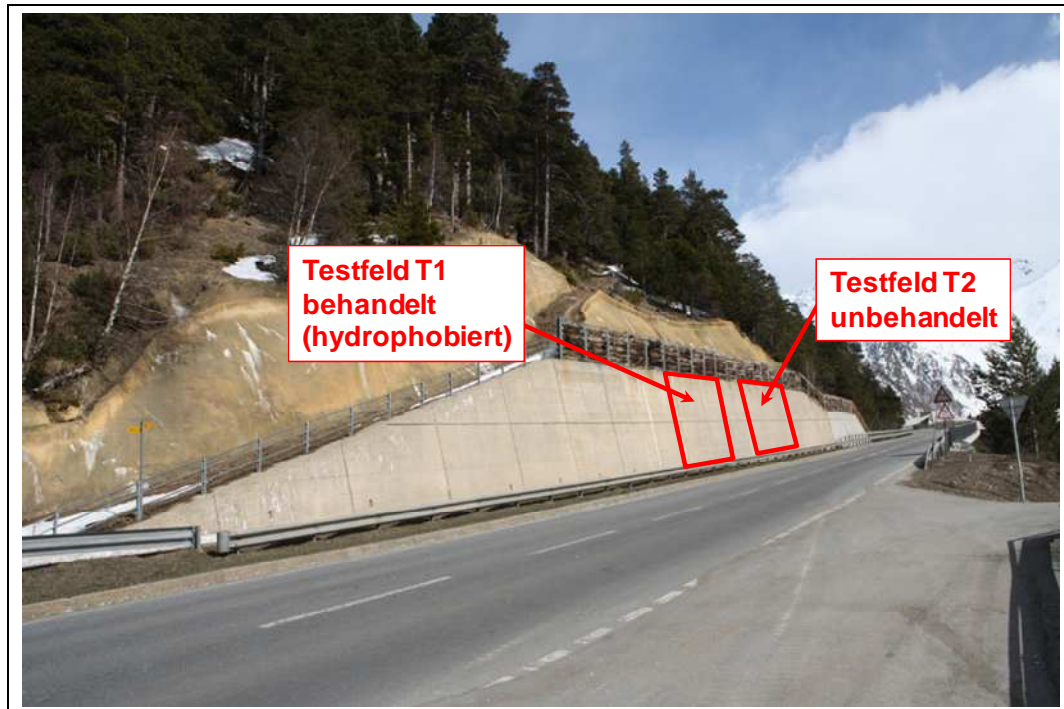
Jedes Testfeld wurde mit einem Koordinatensystem versehen, um das Auffinden der verschiedenen Messfelder, Bohrkernentnahmestellen etc. zu erleichtern. Die Testfelder wurden mittels Fotos dokumentiert und die grössten Risse aufgenommen. Visuell unterschieden sich die Testfelder 1 und 2 kaum. Die markantesten Risse verlaufen horizontal, weniger ausgeprägt sind die vertikalen Risse. Der erste horizontale Riss tritt ca. 0.7 m über dem Boden auf. Darüber beträgt der Rissabstand etwa 0.5 m. Die senkrechten Risse verzweigen sich und ändern ihre Richtung oft. Die Abstände liegen um 0.4 m. Die Risse in der Nähe von Dilatations- und Scheinfugen sind markanter als jene in der Mitte der Felder.

Abb. 3.3 Stützmauer S0751 mit den Testfeldern T1 (behandelt) und T2 (unbehandelt).

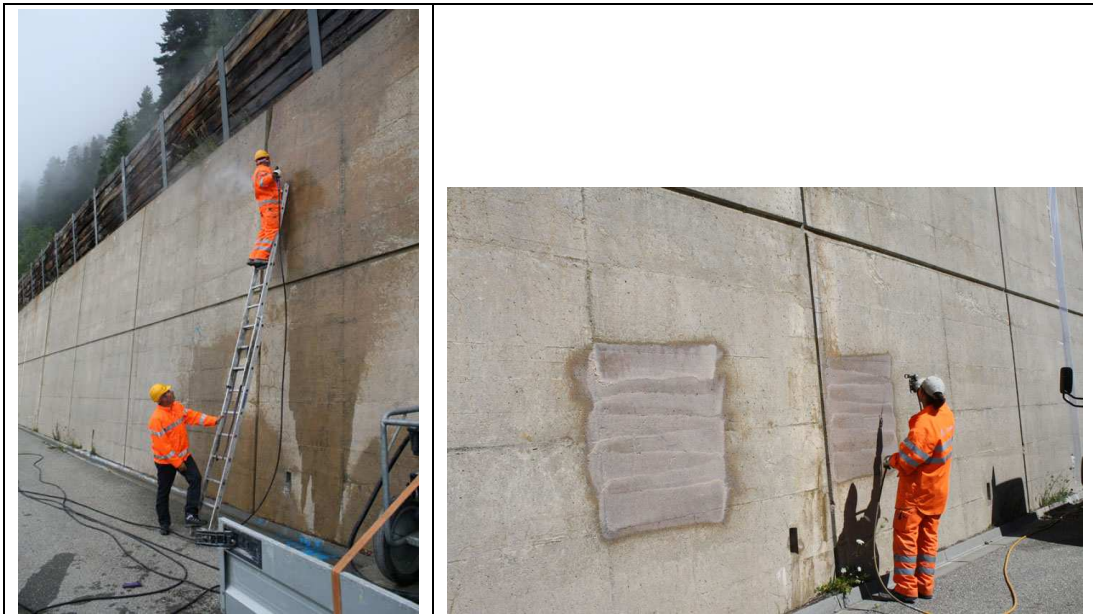
Abb. 3.6 Links: Reinigung der Betonoberfläche der Testfläche 1 mittels Hochdruckwasserstrahl.  
Rechts: Einstellen der Applikationsmenge des Hydrophobierungsmittels auf einer Fläche neben dem Testfeld. Das linke Feld hat mit  $800\text{-}900 \text{ g}/\text{m}^2$  zu viel, das rechte Feld zeigt die geeignete Auftragsmenge.

Nach der Zustandserfassung wurde am 3.8.2009 die Testfläche T1 der Stützmauer S0751 mittels Hochdrucklanze (500 bar) von oben nach unten gereinigt. Nach der Trocknung, während der es nicht regnete, wurde am 07.08.09 die Hydrophobierung appliziert (**Abb. 3.6 und Abb. 3.7**). Zur Anwendung kam das von der ASTRA Filiale Thun vorgeschlagene Produkt StoCryl HG 200 (Auftragsmenge: 700-800g/m<sup>2</sup>). Das StoCryl HG 200 ist ein Hydrophobierungsgel mit 90% Silan und erfüllt die Anforderungen an das Oberflächenschutzsystem OS 1 gemäss Norm SN EN 1504-2.

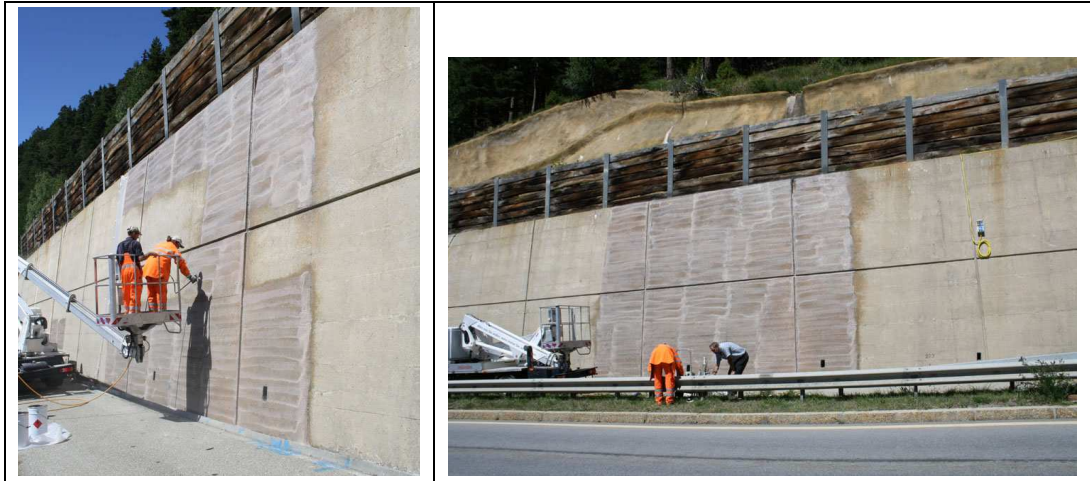
Abb. 3.7 Links: Applikation des Hydrophobierungsmittels. Die Erfahrung des Düsenführers führt zu einer gleichmässigen Applikation. Rechts: Fertig hydrophobiertes Testfeld 1.

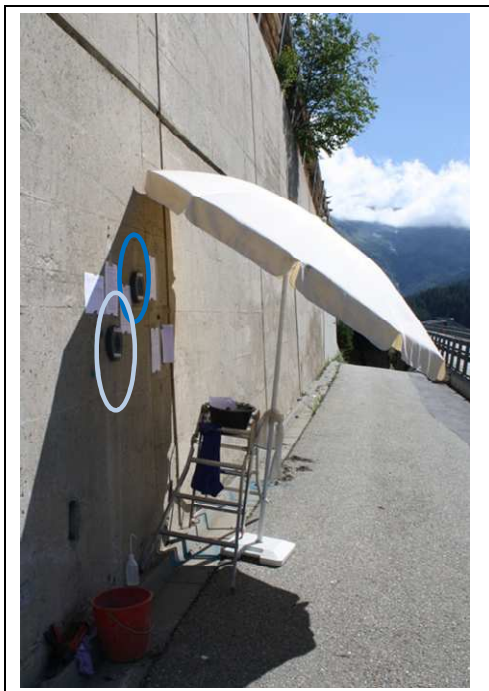
Zeitgleich zu den 2-KMZ-Messungen wurden jeweils 3 Karstenröhrchen an der Betonoberfläche angebracht (siehe **Kapitel 3.1.5.3**). Bei zwei Röhrchen blieb der Wasserstand über die gesamte Messzeit unverändert. Bei einem Röhrchen wurde ein Wert von  $2.19 \text{ kg/m}^2 \text{ h}^{0.5}$  gemessen. Damit konnte kein vernünftiger Mittelwert berechnet werden.

Abb. 3.8 S0751; Messung der Wasseraufnahme am Objekt mit der 2-Kammer-Messzelle (blau) und mit Karstenröhrchen (hellblau). Messfläche beschattet.

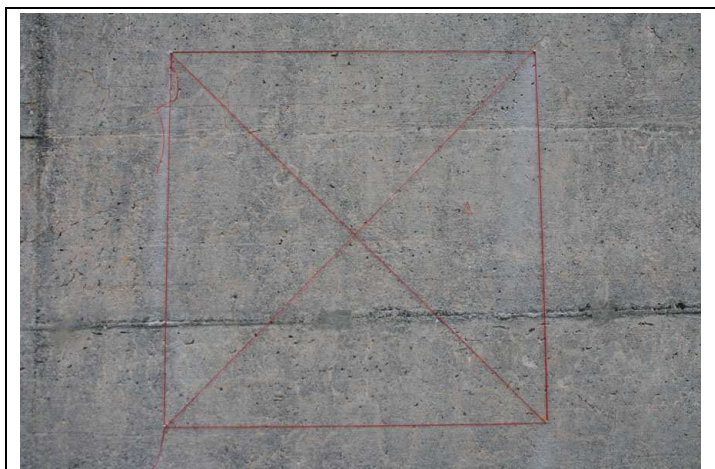
Aus den folgenden Tabellen (**Tabelle 3.3 und Tabelle 3.4**) geht hervor, dass die maximalen Rissbreiten unter 1 mm liegen. Der Rissbreitenindex RI variiert von Messlinie zu Messlinie. Die höchsten Werte werden für die vertikalen Linien beobachtet (max. 1.75 mm/m). Der RI gemäss Norm SIA 269/2 beträgt 0.8 bis 0.9 mm/m. Die Ausdehnungsrate variiert und liegt zwischen 0.02 und 0.04 mm/m Jahr. Diese Werte entsprechen einer langsamen AAR (siehe **Abb. 2.4**).

*Abb. 3.9 Testfeld T1: Rissbreitenindex mit aufgespanntem Schnurgerüst, Seitenlänge 1 m.*

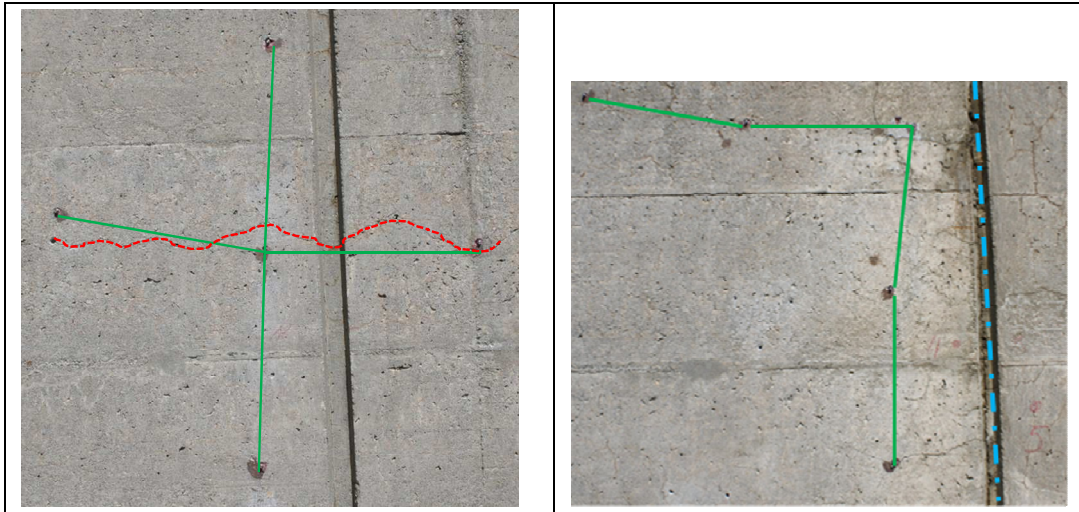
Abb. 3.11 S0751 Testfeld T1. Links: Deformeterkreuz T1.1 (grün); Rote Linie: Riss durchquert Scheinfuge. Rechts: Deformeter-L (grün); T1.2, Blaue Linie: Dilatationsfuge.

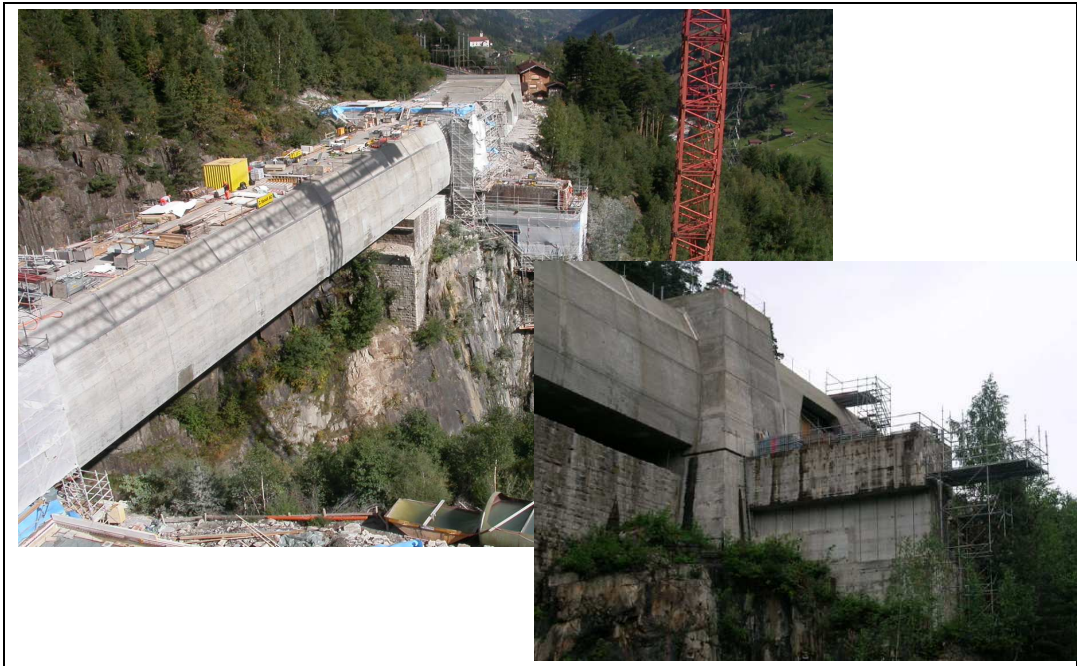
Der oberflächennahe Beton der Endquerrahmen und der Verschiebebahnen Seite Wassen und Seite Göschenen wiesen eine erhebliche AAR-bedingte Rissbildung auf. Die Risse traten senkrecht und parallel zur Oberfläche (Schalenrisse) vorwiegend bis in eine Tiefe von ca. 20 cm auf. Bei den Endquerrahmen wurden vereinzelte Schalenrisse bis in eine Tiefe von 90 cm festgestellt. Die Rissbreiten an der Oberfläche waren unterschiedlich, die Breite der Schalenrisse betrug max. 1 mm. Die Breite der Oberflächenrisse nahm mit zunehmender Tiefe ab. Mit Ausnahme des Brückenquerschnitts traten bei allen Bauteilen Schalenrisse auf.

Die Breite der Oberflächenrisse nahm mit etwa 20 bis 30  $\mu\text{m}/\text{Jahr}$  zu, die der Kernzone um ca. 10  $\mu\text{m}/\text{Jahr}$  (Schätzwerte aus der Zustandsuntersuchung). Durch die zunehmende Rissöffnung und Risstiefe wurde der Wassereintrag bei den bewitterten Oberflächen erleichtert. Dadurch erreichte die Feuchtigkeit zunehmend tiefere Schichten. Damit verschob sich die Ebene mit häufigen Schalenrisse weiter in die Tiefe (ca. 1 cm/Jahr). Die Ausdehnungsrate war relativ klein und zeigte an, dass die AAR bei diesem Bauwerk langsam verläuft. Anzu merken ist, dass der Beton keine Frostschäden zeigte.

Abb. 3.18 Rorbachbrücke der SBB zwischen Wassen und Göschenen während der Instandsetzung 2007.

Bei den relativ stark AAR-geschädigten Bauteilen (Endquerrahmen, Verschiebebahnen, Galeriefundationen und Stützmauer der Galerie Seite Wassen) wurde der schadhafte Oberflächenbeton bis zu einer Tiefe von 20 cm abgetragen und durch neuen AAR-beständigen Beton mit einer Dicke von 30 cm ersetzt und im Altbeton stark verankert (**Abb. 3.19**). Der Beton wurde anschliessend hydrophobiert. Die horizontalen Flächen der Endquerträger wurden mit

einem Schutzdach versehen. Gleichzeitig mit diesen Massnahmen wurde die Brücke gegen die Einwirkung von Lawinen verstärkt. Weitere Details sind [Bühlmann 2010] zu entnehmen.

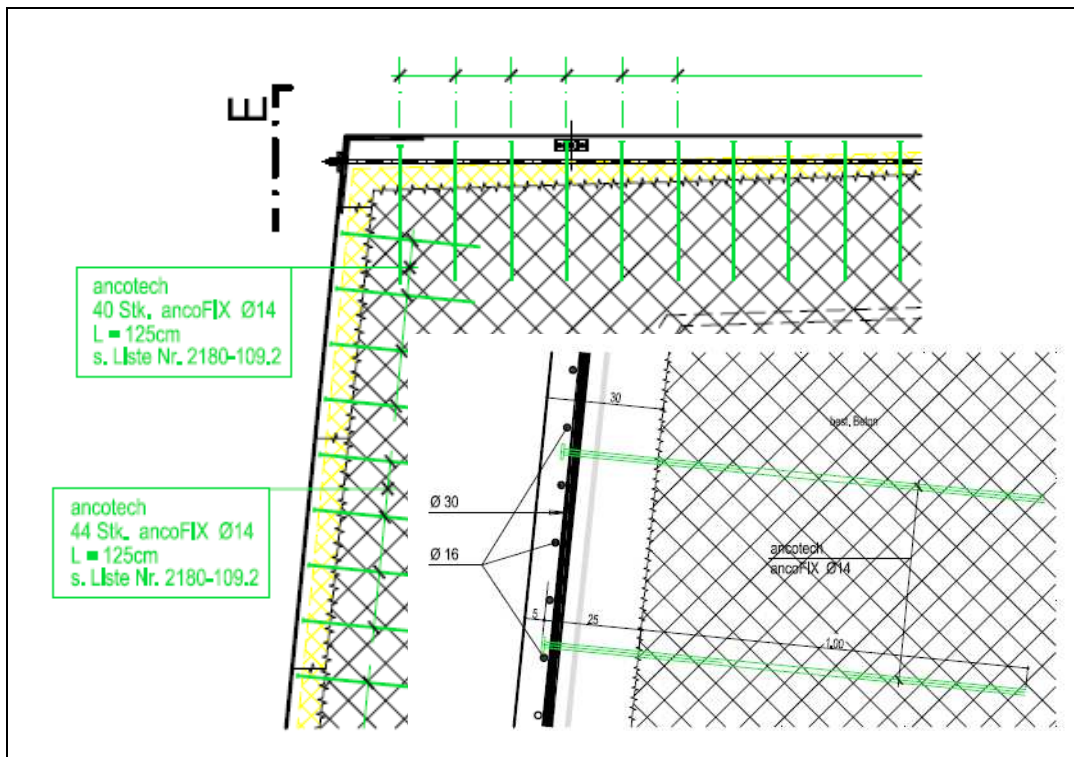
Abb. 3.19 Rorbachbrücke der SBB zwischen Wassen und Göschenen. Details zur Instandsetzung 2007.

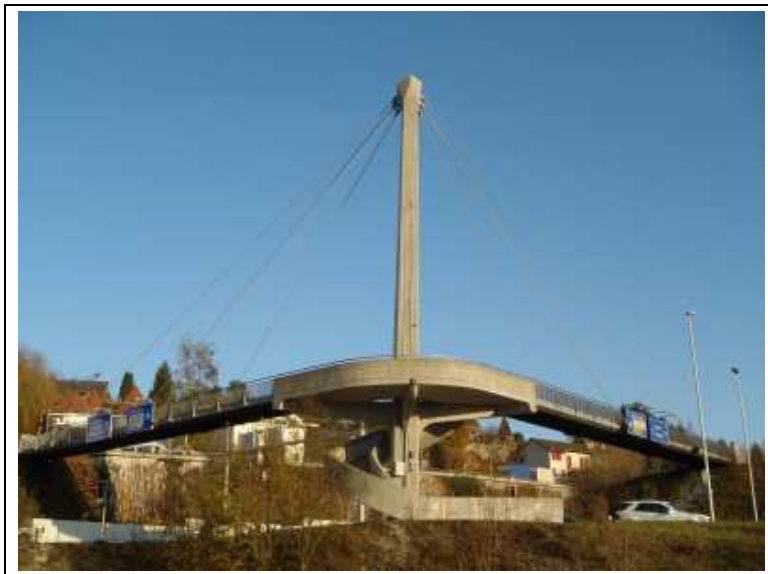
Nach 14 Jahren wurde am Pylon ein auffälliges Rissbild beobachtet. Daraufhin wurde 2009 der Zustand des Pylons genauer untersucht [infratest 2009]. Die beobachteten Risse wurden zum einen auf AAR und zum anderen auf Schwindspannungen und den besonderen Spannungszustand (geringere Vorspannung im oberen Drittel) zurückgeführt. Auf Grund des Rissbreitenindices von über 1 mm/m wurde das Ausmass des AAR-Schadens als eher gross bewertet. Basierend auf der Rissbreitenentwicklung (<0.01 mm/m Jahr) und den Ausdehnungsraten (0.07 bis 0.08, maximal 0.14 mm/m Jahr) wurde die Entwicklung der AAR als langsam beurteilt.

Abb. 3.20 Passarelle Itenhard, Bremgarten (Foto Solexperts AG).

Der Ersatz des schräg gestellten Pylons ist, auch längerfristig, keine Option. Die Erhaltung hatte deshalb höchste Priorität. Die Hydrophobierung der gesamten Oberfläche des Pylons wurde favorisiert, da der Pylon allseitig zugänglich ist und die Abmessungen so sind, dass ein Austrocknen des Betons möglich ist. Zudem gab es keine weiteren Schäden, die einen massiven Eingriff erfordert hätten.

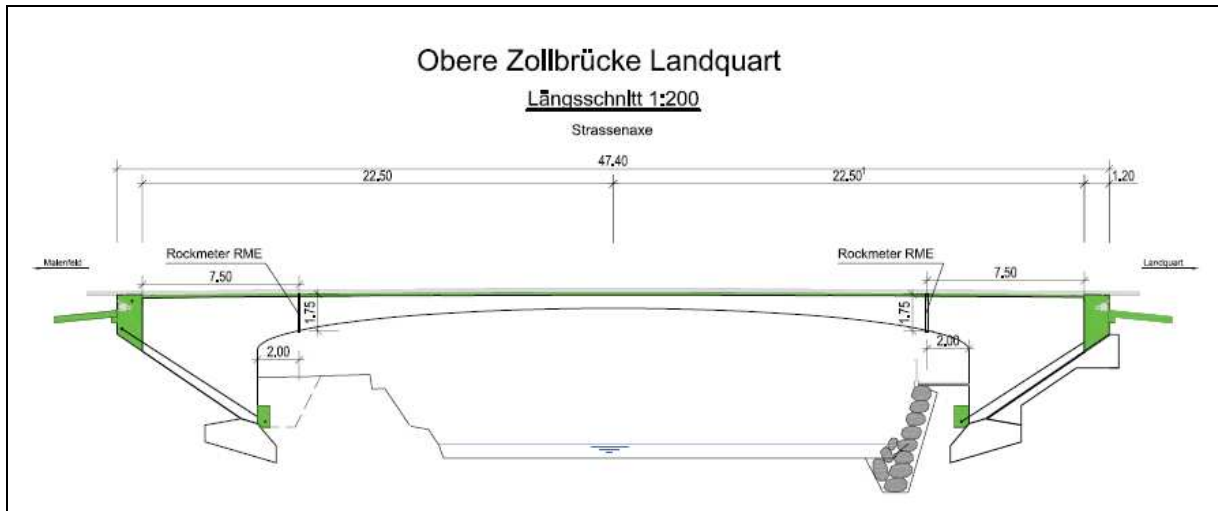
Die nicht abgedichtete Fahrbahnplatte der oberen Zollbrücke in Landquart, Kanton Graubünden, zeigte AAR-Schäden. Über die ganze Plattenstärke wurde eine gleichmässige Schädigung infolge AAR beobachtet [Krähenbühl 2007]. Die Zylinderdruckfestigkeit zeigte keine klare Abhängigkeit zur Entnahmelage der Bohrkerne. Zugfestigkeitsprüfungen senkrecht zur Fahrbahnebene ergaben deutlich tiefere Werte im Vergleich mit Prüfungen parallel zur Fahrbahnebene.

Wegen des geringsten Widerstandes breiten sich durch AAR-Quelldruck induzierte Risse parallel zur Fahrbahnebene aus. Vom Kanton wurde die Fahrbahnplatte der AAR-Klasse 3 zugeordnet, d.h. die Fahrbahnplatte wies AAR in fortgeschrittenem Stadium auf. Diese Klasse ist durch eindeutige AAR an Korngrenzen oder in gerissenen Gesteinskörnungen erkennbar (Aufweitung der Risse durch Lösen oder eingebuchtete Korngrenzen an Gesteinskörnungen). In den Poren und/oder Rissen sind Gelausscheidungen vorhanden. Das Restquellmass wurde an den Bohrkerne ermittelt, die für den Einbau der Rockmeter entnommen wurden. Die Ausdehnungsrate (Temperatur 38 °C) quer zur Längsachse der Bohrkerne betrug 0.22 mm/m Jahr, in Längsrichtung 0.11 mm/m Jahr [TFB 2008].

Abb. 3.25 Obere Zollbrücke in Landquart.

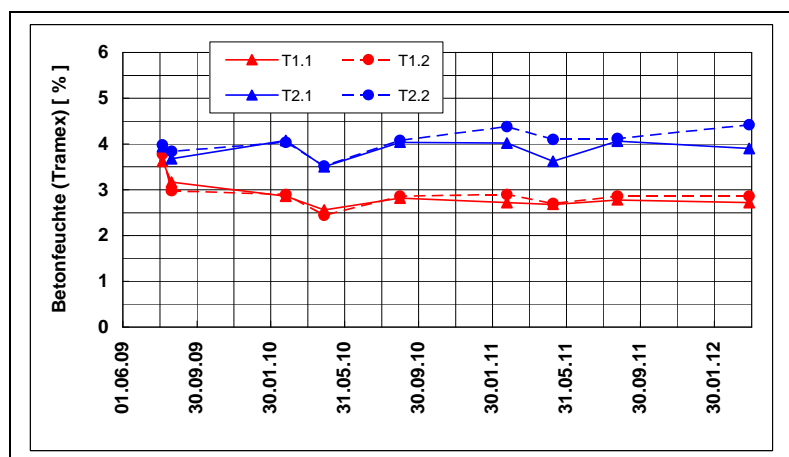
**Abb. 4.1** zeigt den Verlauf der zeitlichen Änderung der mit dem Tramex-Gerät gemessenen oberflächlichen Betonfeuchtigkeit. Es ist ersichtlich, dass die Betonfeuchtigkeit des hydrophobierten Testfeldes 1 stark abgenommen hat und im Frühling 2012 zwischen 2.5 und 3 M.-% liegt. Demgegenüber ist sie bei Testfeld 2 mehr als 1 M.-% höher. Diese Differenz ist der Wirkung der Hydrophobierung zuzuschreiben.

*Abb. 4.1 Zeitlicher Verlauf der Betonfeuchtigkeit in den Testfeldern 1 und 2.*

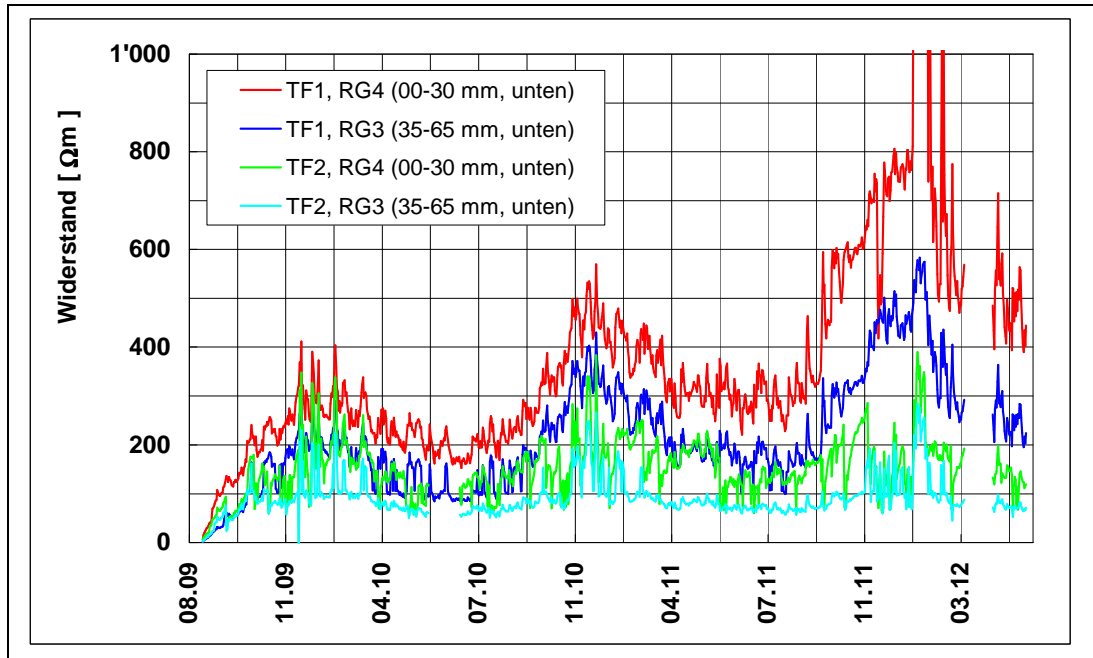
Zum Vergleich wurden die spezifischen Betonwiderstände bei 20 °C ermittelt (**Abb. 4.8**) und in der **Tabelle 4.5** zusammengestellt. Daraus geht hervor, dass die Widerstände der Betonrandzone der hydrophobierten Testfläche um den Faktor 2 bis 3 höher sind als in der nicht hydrophobierten Messfläche. Dies ist auf die wasserabhaltende Wirkung der Hydrophobierung zurückzuführen.

Abb. 4.7 Verlauf des spezifischen elektrischen Widerstandes der Betonrandzone (Werte um 02:00 Uhr nachts) für das Testfeld 1 und das Testfeld 2.

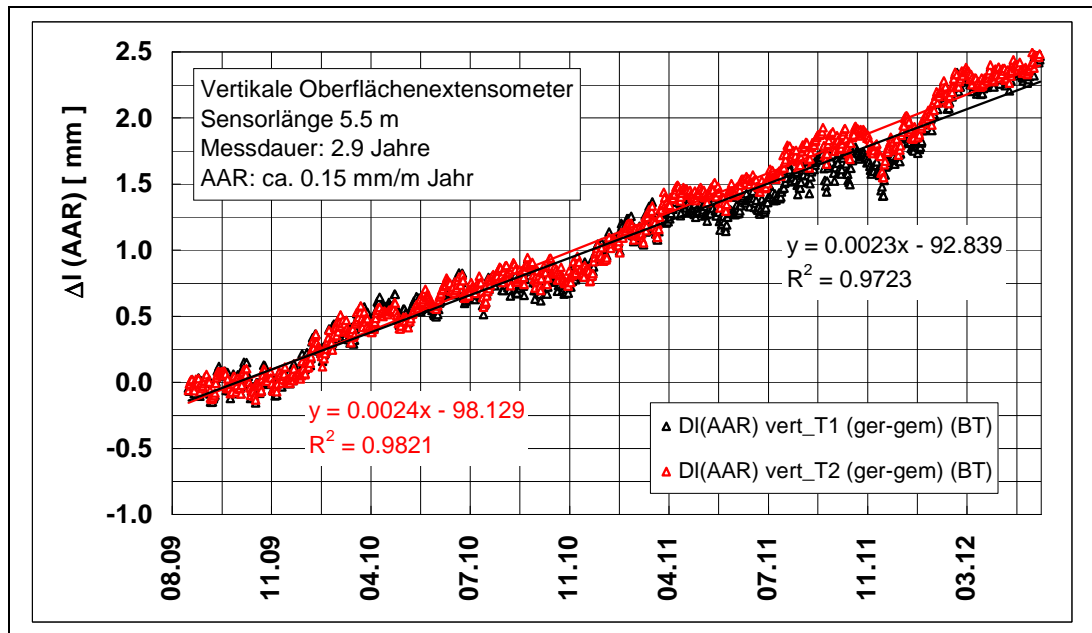
wurde die Steigung der Periode 08/09 bis 12/09 verwendet. Die Differenz zwischen den gemessenen und berechneten Längenänderungen ist auf die AAR-bedingte Ausdehnung zurückzuführen (**Abb. 4.13**). Diese beträgt ca. 0.15 mm/m Jahr und ist bei beiden Testflächen praktisch gleich. Daraus ist zu folgern, dass die Hydrophobierung zumindest bis Mitte Juni 2012, d.h. nach ca. 3 Jahren, noch keine erkennbare Wirkung entfalten konnte.

Abb. 4.13 AAR-bedingte Längenänderung (=Differenz zwischen gemessener und berechneter Längenänderung) bei den vertikalen Extensometern von Testfeld 1 und von Testfeld 2.

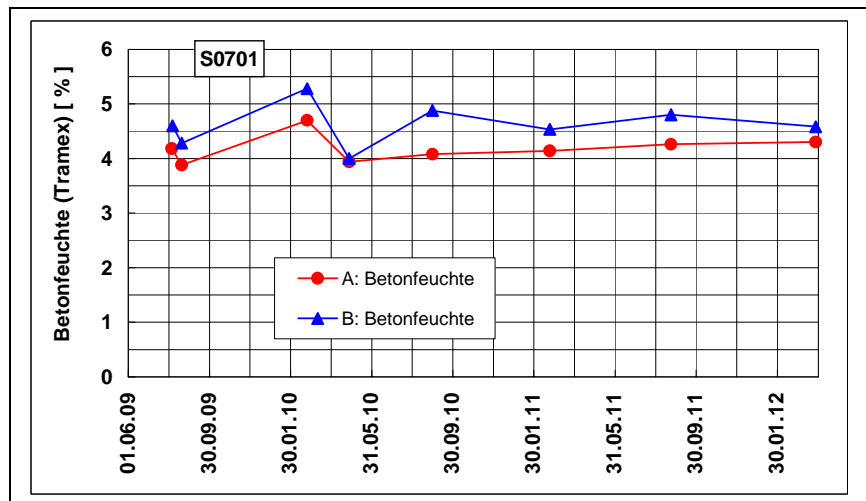
Die talseitige Stützmauer S0701 weist eine Betonfeuchtigkeit von 4 bis über 5 M.-% auf (**Abb. 4.20**). Diese Werte sind im Vergleich zum nicht hydrophobierten Testfeld 2 der bergseitigen Stützmauer (S0751, **Abb. 4.1**) um bis über 1 M.-% höher und deuten an, dass der Beton zeitweise sehr feucht bis nass ist.

Abb. 4.20 Zeitlicher Verlauf der Betonfeuchtigkeit bei der talseitigen Stützmauer.

Zusammenfassend kann festgehalten werden, dass die AAR-bedingte Ausdehnung stark variiert und die maximalen Werte weit höher sind als jene der bergseitigen Stützmauer S0751. Dies kann auf den höheren Eintrag von (chloridhaltigem) Wasser und damit auf die deutlich höhere Betonfeuchtigkeit zurückgeführt werden.

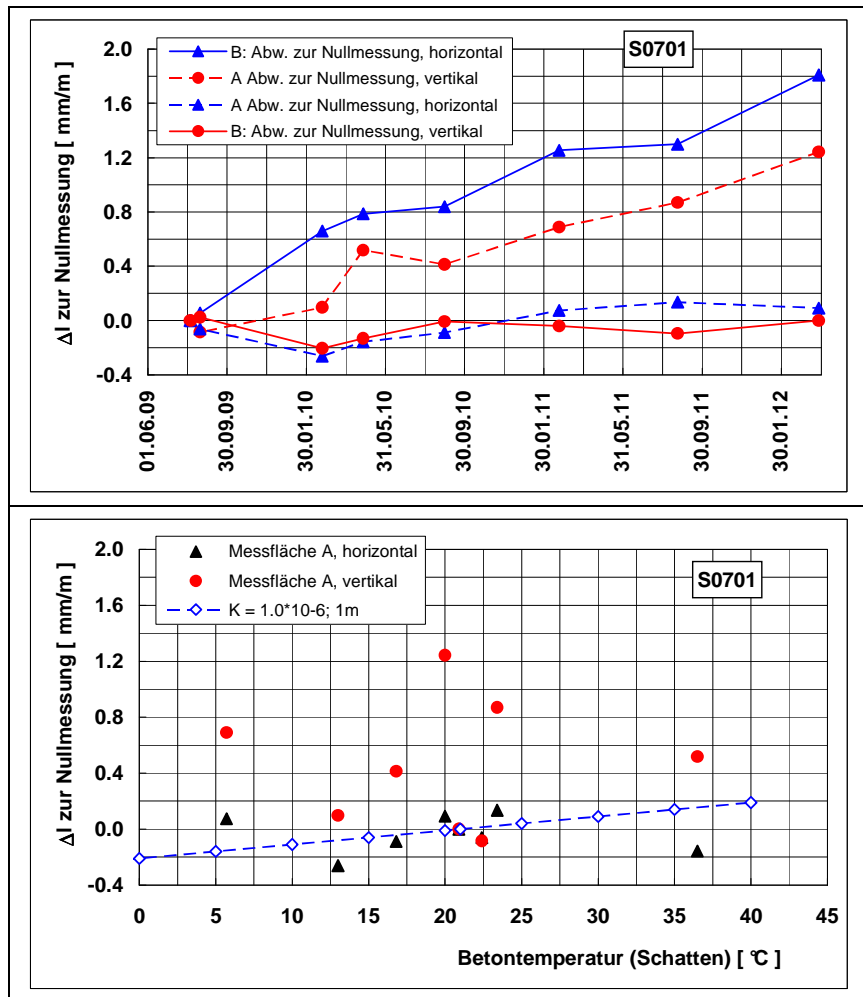
Auffallend ist, dass der zeitliche Verlauf der Längenänderung aus den Deformetermessungen sehr unterschiedlich ist (**Abb. 4.21**). Während in der Messfläche A die Länge der horizontalen und in der Messfläche B die Länge der vertikalen Messlinie sich kaum veränderten, wurden bei den vertikalen bzw. horizontalen Messlinien von Messfeld A bzw. B Ausdehnungsraten von 0.47 und 0.68 mm/m Jahr gemessen. Diese Unterschiede stehen vermutlich in einem gewissen Zusammenhang mit der bereits vorhandenen, sehr inhomogenen Vorschädigung.

Abb. 4.21 Zeitlicher Verlauf der Längenänderung (Deformetermessungen) bei der talseitigen Stützmauer (oben) und Korrelation zwischen der Längenänderung und der Betontemperatur (unten).

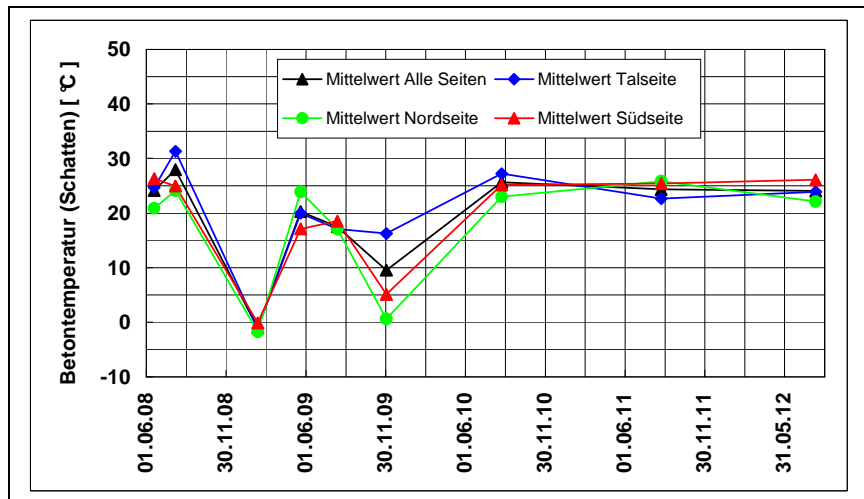
Die **Abb. 4.22** zeigt die Betontemperaturen der verschiedenen Flächen des Bauwerks. Die Werte schwanken erheblich und werden durch saisonale Einflüsse, aber auch durch die geografische Ausrichtung bzw. die Sonneneinstrahlung geprägt.

Abb. 4.22 Betontemperaturen bei den Messungen (Schatten). Mittelwerte

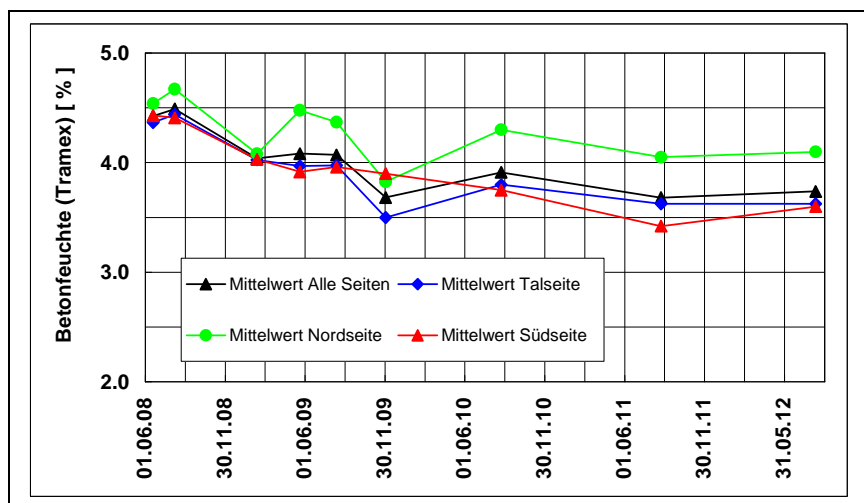
Die mit dem Tramex-Gerät gemessene mittlere Betonfeuchtigkeit ist in **Abb. 4.23** dargestellt. Aus den Resultaten geht hervor, dass die Betonfeuchtigkeit im ersten Jahr deutlich abgenommen hat. Seither hat sich die Abnahme verlangsamt bzw. stabilisiert. Die seit Messbeginn beobachtete Abnahme liegt zwischen 0.4 und 0.8 M.-% (Mittelwert 0.68 M.-%). Die geringste Abnahme verzeichnet die Nordseite, was nicht überrascht (geringe/keine direkte Sonneneinstrahlung). Für diese Entwicklung gibt es zwei Ursachen: Die Hydratation des Zements braucht Wasser und die Hydrophobierung reduziert den Wassereintrag.

Abb. 4.23 Verlauf der Betonfeuchtigkeit, Mittelwerte.

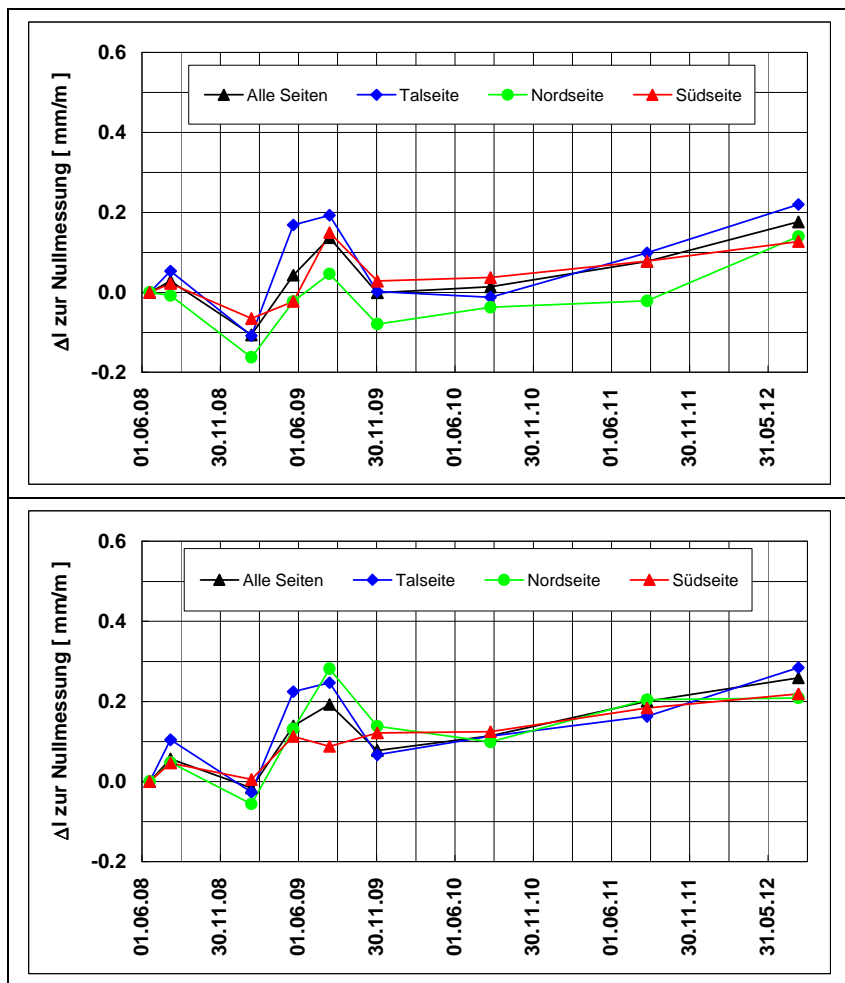
Die **Abb. 4.24** zeigt die seit der Nullmessung vom 19.6.2008 gemessenen Längenänderungen der horizontalen und der vertikalen Deformermessstrecken (bezogen auf 1 m). Dargestellt sind die Einzel- und die Mittelwerte der Längenänderungen der geografisch unterschiedlich ausgerichteten Seitenflächen.

Tendenziell nimmt die Ausdehnung mit der Zeit zu. Dies kann aus dem Vergleich der Messungen der letzten drei Jahre (2010, 2011, 2012), die in der gleichen Jahreszeit und bei ähnlichen Temperaturen durchgeführt wurden, geschlossen werden. Zwischen den verschiedenen Flächen ist kein signifikanter Unterschied vorhanden. Ebenso ist kein bedeutender Unterschied zwischen der horizontalen und der vertikalen Längenänderung vorhanden.

Abb. 4.24 Verlauf der Längenänderung der horizontalen (oben) und der vertikalen Messstrecken (unten) über die Zeit, Mittelwerte.

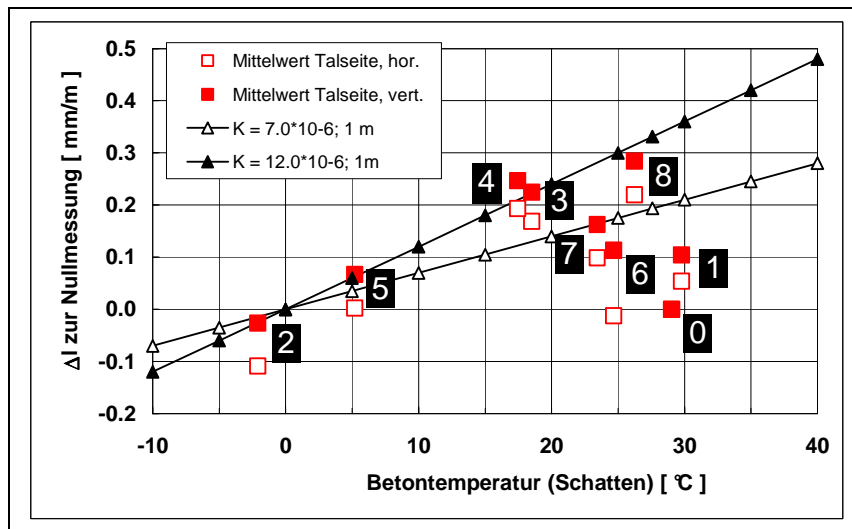
Zwischen der Betontemperatur und der Längenänderung besteht keine klare Korrelation, wie aus **Abb. 4.25**, die beispielhaft die Ergebnisse der Talseite der Rorbachbrücke zeigt, hervorgeht. Dieser Befund ist nicht ganz überraschend, da neben der AAR auch das Schwinden und das Austrocknen des neuen Vorbetons die Längenänderung beeinflussen. Hinzu kommt die durch den Kernbeton behinderte Längenänderung.

Zwischen der Nullmessung und der 1. sowie der 2. Folgemessung beträgt die Steigung etwa  $7 \cdot 10^{-6}$  m/m °C. Bei der 6., 7. und 8. Folgemessung sind die Temperaturen ähnlich. Trotzdem nimmt die Längenänderung zu. Dies kann als Zeichen der weiteren AAR-bedingten Ausdehnung betrachtet werden.

Abb. 4.25 Verlauf der Längenänderung der vertikalen Messstrecken über die Zeit. Mittelwerte aus der Nullmessung (O) und den Folgemessungen 1 bis 8.

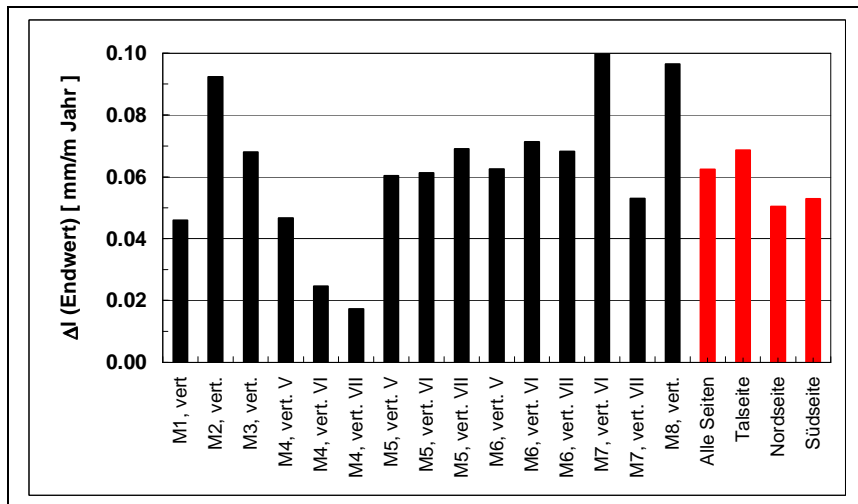
Zum Vergleich wurde aus der letzten gemessenen Längenänderung (8. Folgemessung vom 10.8.2012) und der gesamten Messdauer von 4.15 Jahren die mittlere jährliche Längenänderung 2008-2012 berechnet. **Abb. 4.26** zeigt die Werte für die vertikalen Messstrecken und die Mittelwerte für alle Seiten sowie für die Tal-, Nord- und Südseite. Die Einzel- und Mittelwerte der horizontalen Messlinien sind mehrheitlich deutlich tiefer als jene der vertikalen Messlinien (**Tabelle 4.16**). Die Werte liegen zwischen 20 und 100  $\mu\text{m}/\text{m}$  Jahr (Mittelwerte zwischen 30 und 70  $\mu\text{m}/\text{m}$  Jahr). Die Werte der vertikalen Messstrecken sind im Mittel 30 bis 50% höher als jene der horizontalen Strecken.

Da der eingebaute neue Beton nachweislich AAR-beständig ist, muss die Ausdehnung durch den alten Kernbeton verursacht werden.

Abb. 4.26 Mittlere jährliche Längenänderung 2008-2012 der vertikalen Messstrecken, berechnet aus der letzten gemessenen Längenänderung und der gesamten Messdauer.
