# **Instandsetzung und Monitoring von AAR-geschädigten Stütz- mauern und Brücken**

**Rehabilitation and monitoring of ASR damaged supporting  
walls and bridges**

**TFB AG – Technik und Forschung im Betonbau, Wildegg**  
**Dr. Fritz Hunkeler**  
**Dr. Pascal Kronenberg**

**Forschungsauftrag AGB 2006/006\_OBF auf Antrag der  
Arbeitsgruppe Brückenforschung (AGB)**

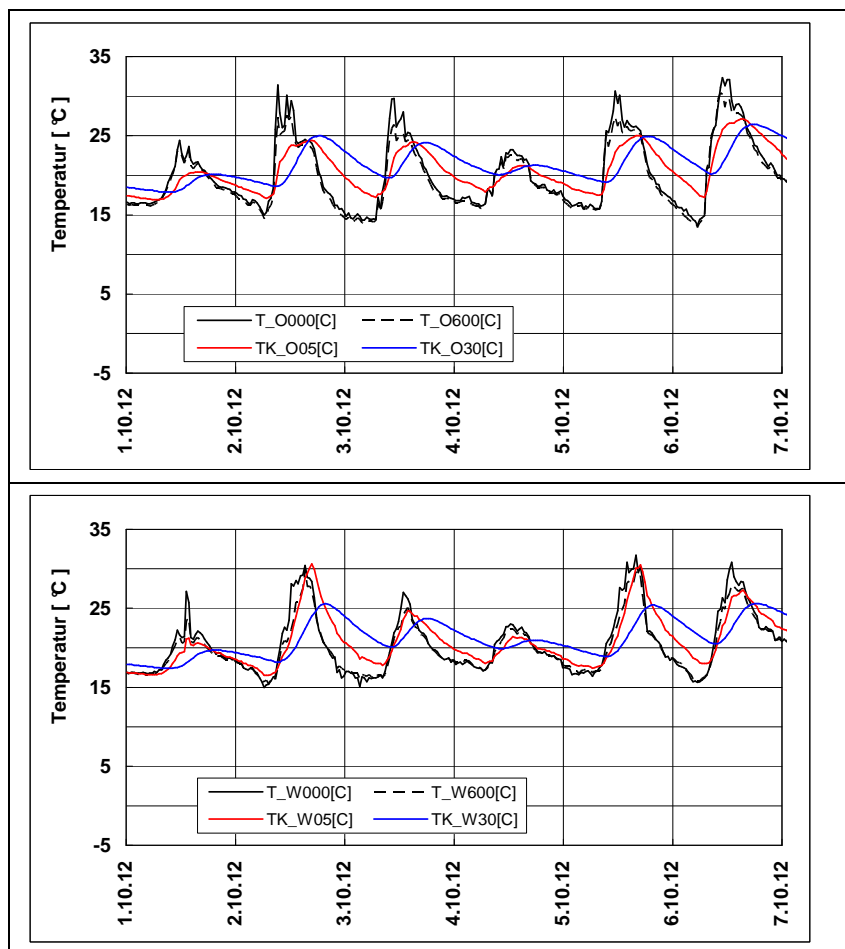
Die Luft- und Betontemperaturen zeigen die üblichen saisonalen Schwankungen. **Abb. 4.27** zeigt beispielhaft den Temperaturgang über zwei kurze Zeitabschnitte. Aus den Ergebnissen kann Folgendes abgeleitet werden:

- Die Differenzen zwischen den Lufttemperaturen oben und unten sind gering.
- Die Differenzen zwischen den Luft- und der Betontemperaturen sind in der Regel klein, können aber bei schnellen Änderungen mehrere Grad betragen. Die Wärmekapazität des Betons dämpft die Temperaturänderung deutlich.
- Zwischen Ost- und Westseite sind teilweise deutliche Unterschiede im Tagesgang erkennbar. Maximum und Minimum des Tagesganges treten auf der Ost- und auf der Westseite zu einem unterschiedlichen Zeitpunkt auf. Die Westseite wird im Tagesgang später, aber länger besonnt. Dadurch steigen die Temperaturen stärker an. Ob dies über das ganze Jahr gleich bleibt, wurde nicht untersucht.

Abb. 4.27 Verlauf der Luft- und Betontemperaturen vom 1.10. bis 7.10.2012; oben: Ostseite; unten: Westseite.  $T_{O000}$  und  $T_{O600}$ : Lufttemperatur am oberen und am unteren Ende des Extensometers.  $TK_{O05}$  und  $TK_{O30}$ : Betontemperatur in 5 und in 30 cm Tiefe.

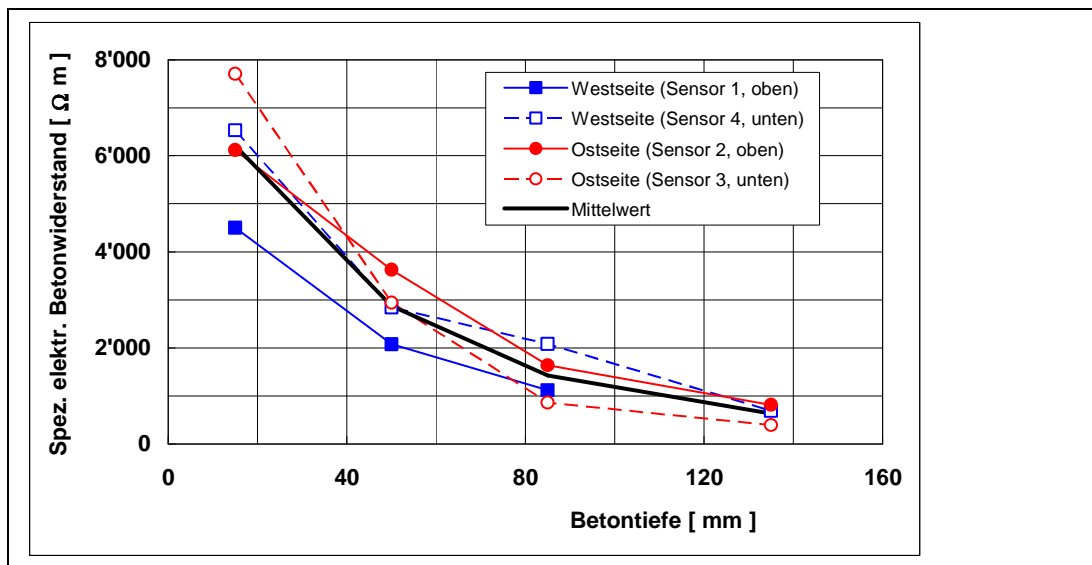
Aus den elektrischen Betonwiderständen  $R$  (in  $\Omega$ ) wurden die spezifischen elektrischen Betonwiderstände  $\rho$  (in  $\Omega\text{m}$ ) berechnet. Für die Berechnung wurden die Formfaktoren  $F$  gemäss **Tabelle 4.4** eingesetzt ( $\rho = R / F$ ). In **Abb. 4.28** sind die spezifischen elektrischen Betonwiderstände für die Temperatur von 20 °C (ermittelt aus der Periode vom September bis Oktober 2012) grafisch dargestellt.

- Der Beton trocknete nach Abschluss der Arbeiten kontinuierlich aus. Die Austrocknung ist vermutlich noch nicht abgeschlossen.
- Die Widerstände nehmen von aussen nach innen stark ab. Dies ist zu erwarten, da der elektrische Widerstand mit fortschreitender Karbonatisierung des Betons zunimmt. Dieser Trend wird zudem verstärkt durch die in grösseren Betontiefen meist höheren Wassergehalte.
- Die spezifischen Widerstände sind in der gleichen Betontiefe ähnlich. Lediglich in der äussersten Schicht (bis ca. 65 mm) sind die Widerstände auf der Westseite etwas tiefer ( $\rightarrow$  feuchter bzw. weniger karbonatisiert) als auf der Ostseite.

Abb. 4.28 Abhängigkeit des spezifischen elektrischen Betonwiderstandes von der Betontiefe.

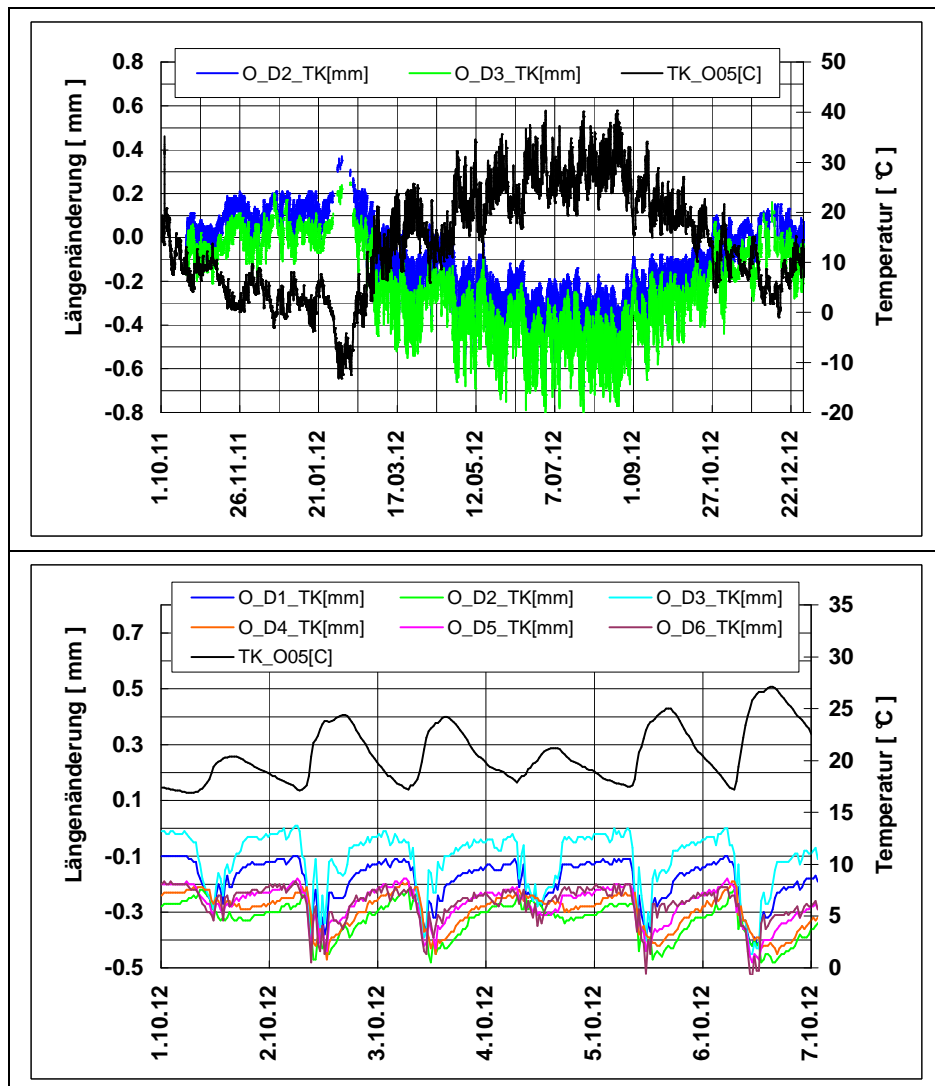
**Abb. 4.29** (oben) zeigt beispielhaft den zeitlichen Verlauf der Längenänderungen von D2 und D3 sowie der Temperaturen in einer Tiefe von 50 mm. Der Tagesgang ist gut ersichtlich. Die in diesem Bild zu beobachtenden kurzzeitigen Längenänderungen mit geringer Amplitude sind vermutlich auf die dynamischen Lasten des Pylons zurückzuführen, da die Temperatur keine derartigen Schwankungen zeigt.

**Abb. 4.29** Verlauf der Längenänderungen von D2 (1 bis 2 m) und D3 (2 bis 3 m) auf der Ostseite sowie der Temperaturen in einer Tiefe von 50 mm über die gesamte Messdauer (oben) und Ausschnitt für D1 bis D6 vom 1.10. bis 7.10.2012 (unten).

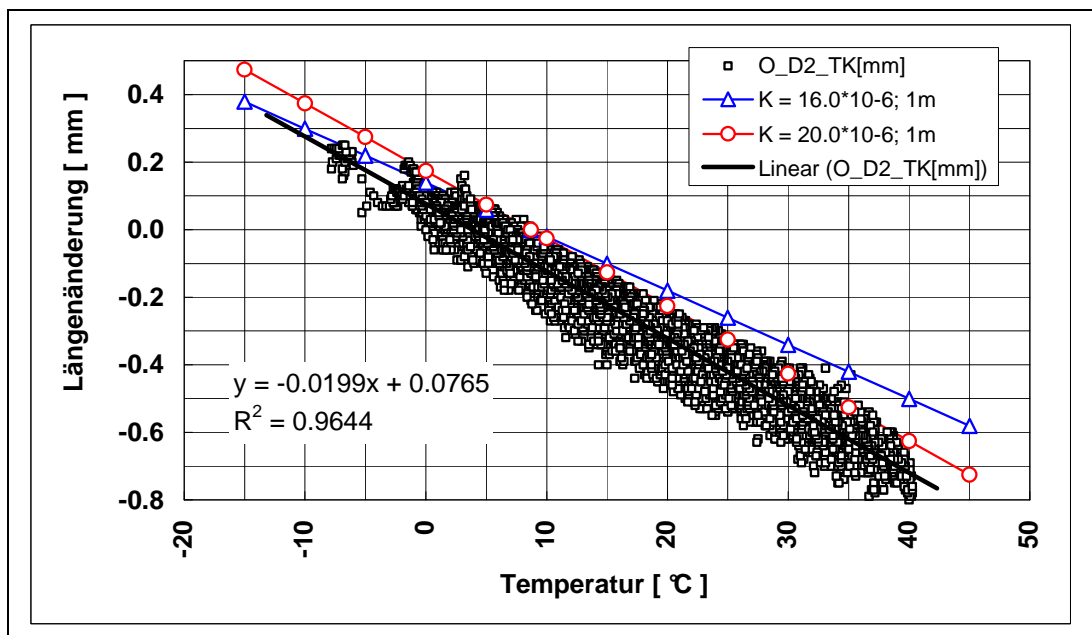
Die **Abb. 4.30** zeigt beispielhaft die Abhängigkeit der Längenänderung von der Betontemperatur in einer Tiefe von 50 mm über die gesamte Messdauer. Ergänzend sind in diesem Bild auch die willkürlich festgelegten Steigungen mit  $16$  und  $20 \times 10^{-6} \text{ m/m } ^\circ\text{C}$  als Vergleich dargestellt (Nullwert bei der Temperatur der Nullmessung von  $8.7 \text{ } ^\circ\text{C}$ ). Wie aus dem Bild hervorgeht, besteht zwischen Längenänderung und Temperatur eine mehr oder weniger lineare Beziehung. Die ermittelten Steigungen der Geraden sind nur wenig abhängig davon, ob das

- Die Steigungen der Westseite sind etwa  $10$  bis  $30\%$  höher als jene der Ostseite. Dies könnte so verstanden werden, dass die AAR-bedingte Ausdehnung auf der Westseite etwas höher ist als auf der Ostseite. Dies könnte evtl. durch eine leicht höhere Betonfeuchtigkeiten verursacht sein. Grössere Unterschiede sind aber nicht vorhanden, wie aus den elektrischen Betonwiderstände abgeleitet werden kann.

Abb. 4.30 Abhängigkeit der Längenänderung von D2 auf der Ostseite von der Betontemperatur in einer Tiefe von 50 mm über die gesamte Messdauer.

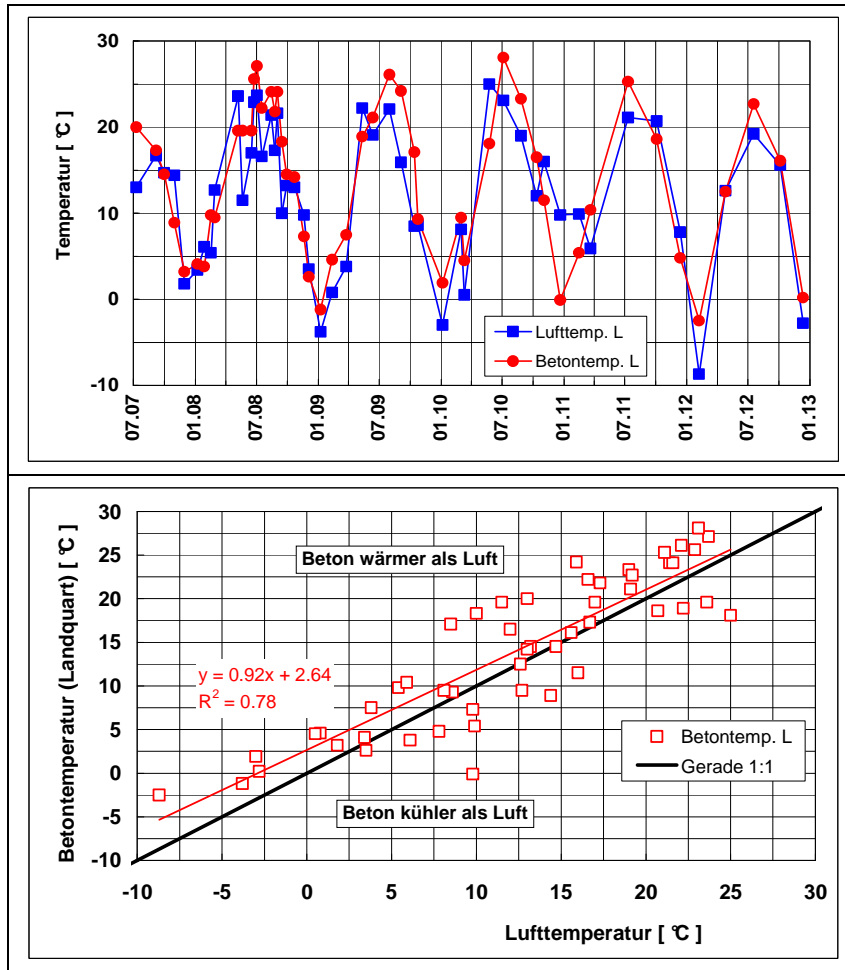
Die **Abb. 4.31** (oben) zeigt die saisonalen Schwankungen der Luft- und Betontemperaturen. Die mittlere Lufttemperatur beträgt 12.2  $^\circ\text{C}$ , die mittlere Luftfeuchtigkeit 60.8%. Die mittlere Betontemperatur in der Mitte der Fahrbahnplatte ist mit +13.8  $^\circ\text{C}$  mehrheitlich etwas wärmer als die Luft (Mittelwert: +1.6  $^\circ\text{C}$ ) (**Abb. 4.31**, unten).

Abb. 4.31 Zeitlicher Verlauf der Luft- und der Betontemperatur (oben) und Zusammenhang zwischen Beton- und Lufttemperatur (unten).

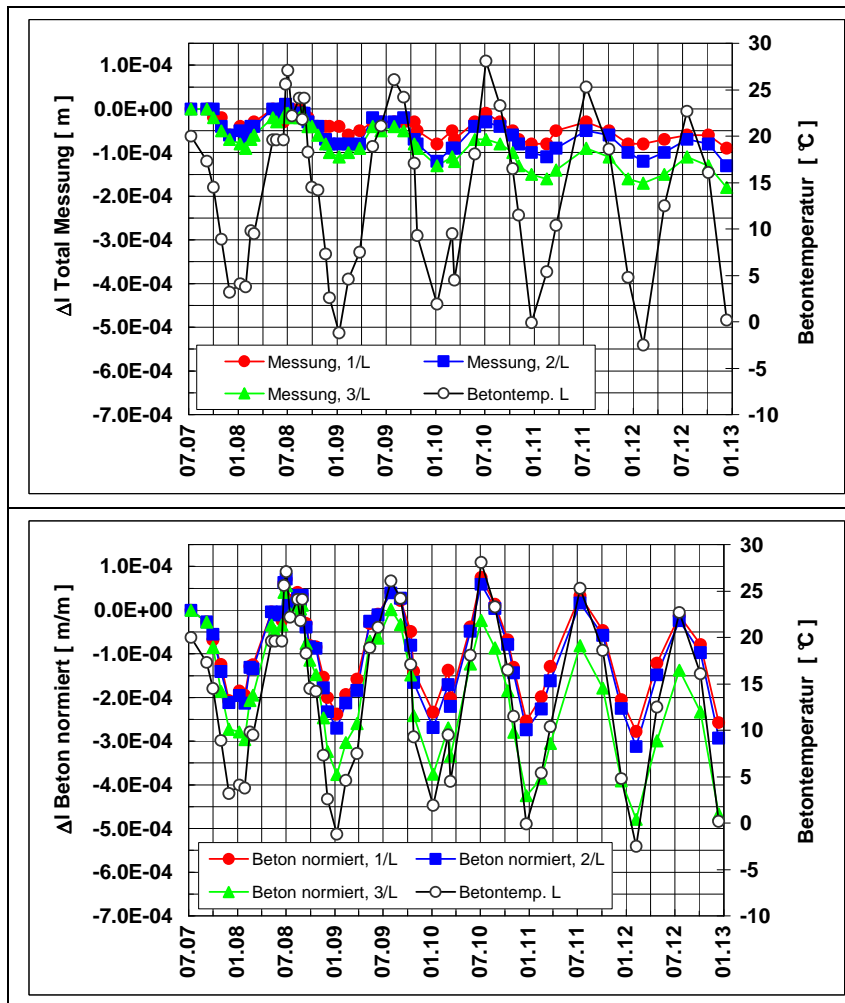
Bei dieser Messung wird die differentielle Änderung zwischen den eingebetteten Stahlstäben (Länge der Stahlstäbe: Nr. 1: 1.52 m, Nr. 2: 1.37 m und Nr. 3: 0.67 m) und dem Beton der Unterseite gemessen (**Abb. 4.32**, oben). Es gilt:

Abb. 4.32 Zeitlicher Verlauf der gemessenen (oben) und der temperaturkorrigierten, auf 1 m normierten Längenänderungen der Stäbe 1 bis 3 der Seite Landquart (unten).

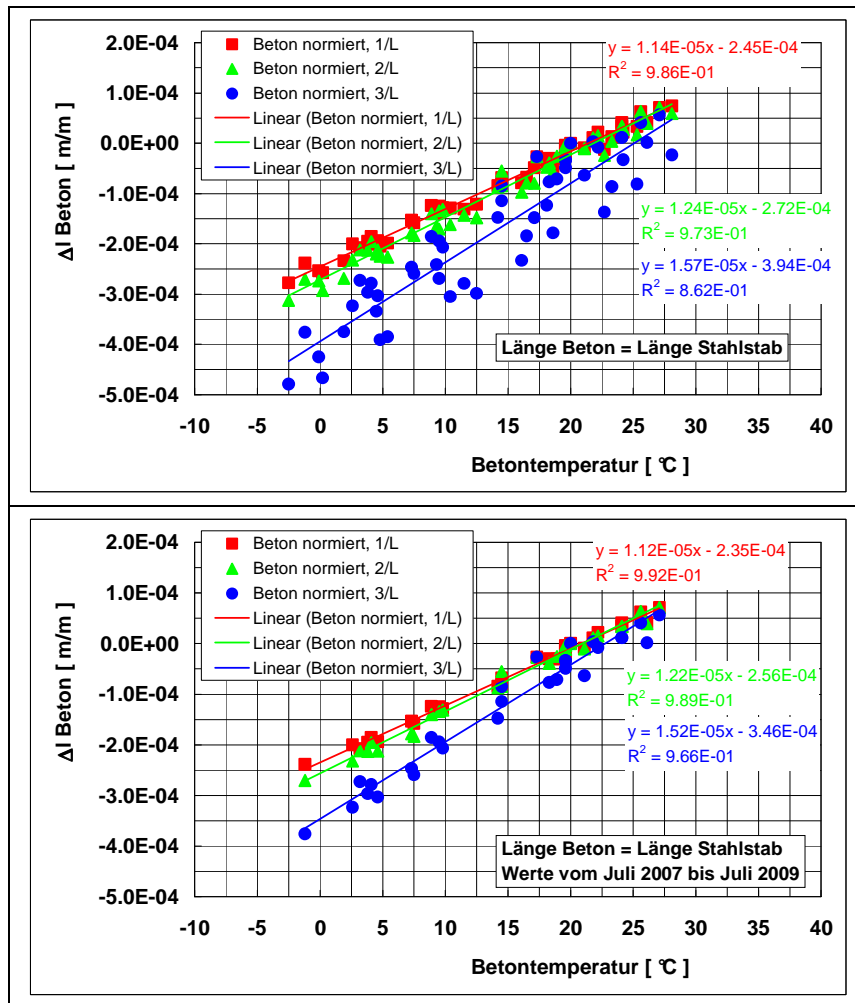
Aus der Darstellung der Längenänderung des Betons (auf 1 m normiert) gegen die Temperatur ergibt sich der "scheinbare" Wärmeausdehnungskoeffizient für Beton (**Abb. 4.33**). In der **Tabelle 4.18** sind die ermittelten Werte zusammengestellt. Zwischen den Seiten Landquart und Maienfeld sind nur geringfügige Unterschiede vorhanden. Für die Stäbe 1 und 2 liegen die Werte zwischen  $11$  und  $13 \times 10^{-6}$  m/m °C. Auffallend sind die Werte von Stab 3, die deutlich höher sind.

Abb. 4.33 Abhängigkeit der Längenänderung des Betons von der Temperatur über die ganze Messdauer (oben) bzw. nur vom Juli 2007 bis Juli 2009 (unten).

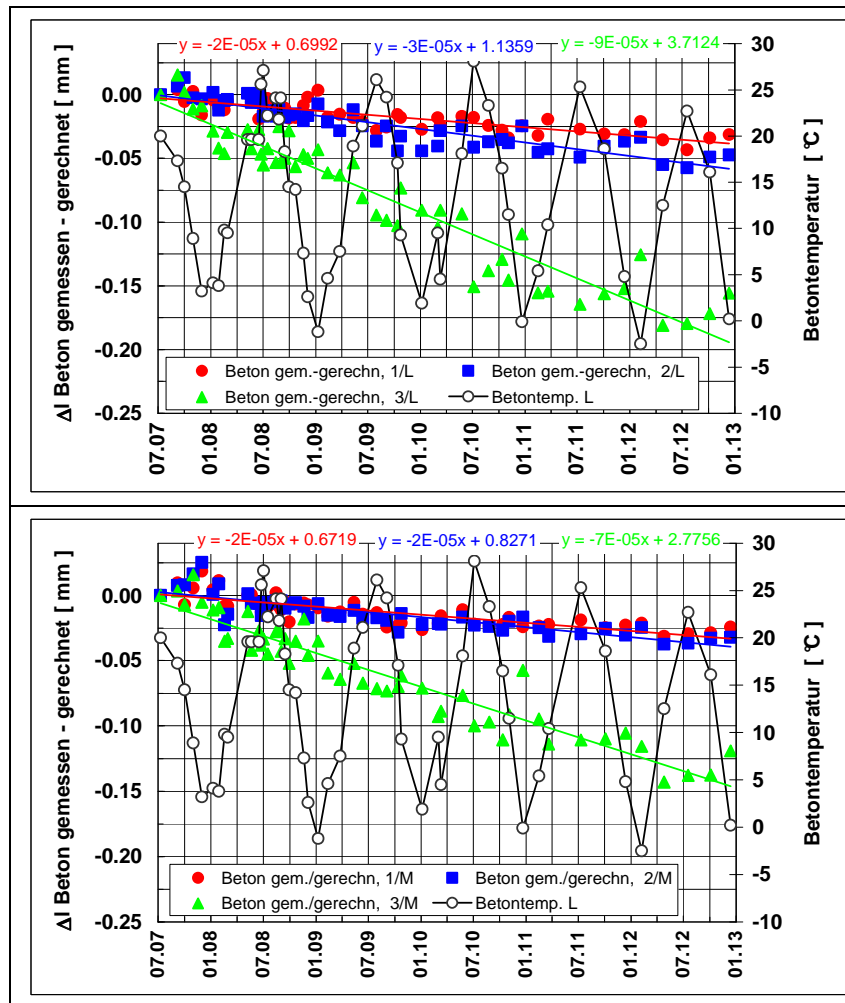
Mit den ermittelten Wärmeausdehnungskoeffizienten können die Kurvenverläufe nachgerechnet werden. Aus der Differenz der gemessenen und der gerechneten Verläufe ergibt sich die bleibende Längenänderung infolge AAR und Schwinden (**Abb. 4.34**). Alle Strecken verkürzen sich. Bei den Stäben 1 und 2 liegt die Verkürzung bis Ende 2012 bei  $0.02$  bis  $0.05$  mm/m ( $0.02$ - $0.05\%$ ), beim Stahlstab 3 bei  $0.15$  bis  $0.20$  mm/m ( $0.15$ - $0.20\%$ ). Daraus kann gefolgert werden, dass die Instandsetzung erfolgreich war und die AAR zum Stillstand gebracht hat. Die Verkürzung ist auf das Austrocknen bzw. auf das Schwinden des Betons zurückzuführen.

Abb. 4.34 Zeitlicher Verlauf der Differenz zwischen der gemessenen und der gerechneten Längenänderung des Betons auf der Seite Landquart (oben) und auf der Seite Maienfeld (unten).
