Spannglieder, Schrägseile und Anker – Beschreibung der Systeme und Erkenntnisse aus Korrosionsschäden

**Prestressing tendons, stay cables and ground anchors –
Description of the systems and lessons learnt
from corrosion damages**

**Forschungsauftrag AGB2000/470 auf Antrag der
Arbeitsgruppe Brückenforschung (AGB)**

August 2005

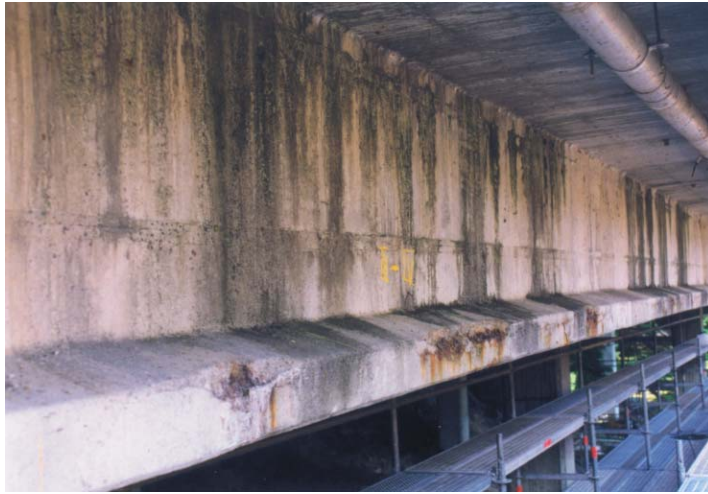
Bild 2.24 a) Wasserlauf entlang dem Steg eines vorgefertigten Elementträgers (**BE-14**), b) Wasserantritt aus Belags- bzw. Abdichtungsentlüftungsröhrchen (**ZH-08**) und c) undichte Entwässerung [Hunkeler 1998]).

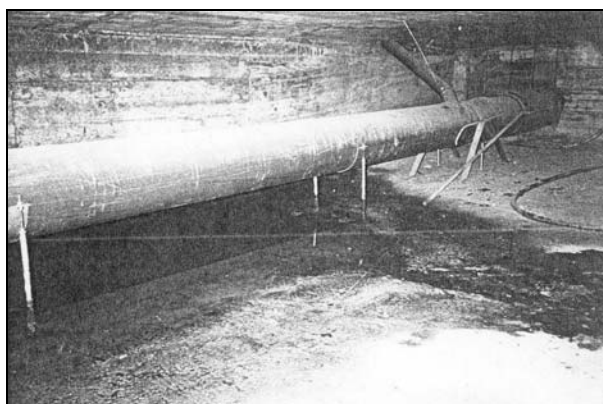
Bild 2.25 a) Undichte Entwässerungsleitung in einem Hohlkasten und b) Wassereintritt durch Elektro-
rohre (**ZH-16**).

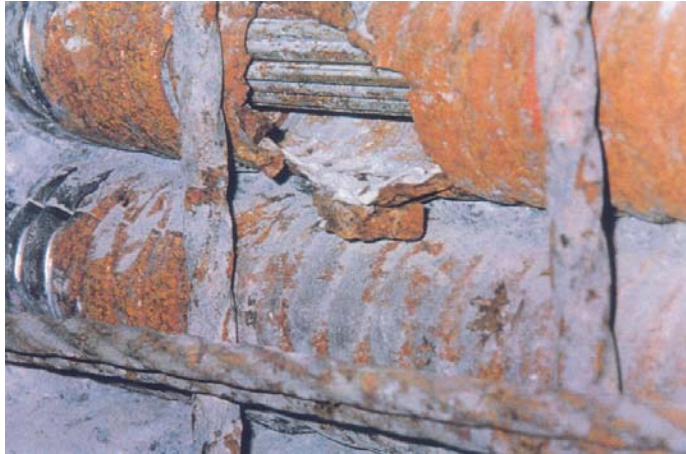
**Bild 2.26**

Unverfülltes Hüllrohr [Hunkeler 1998].

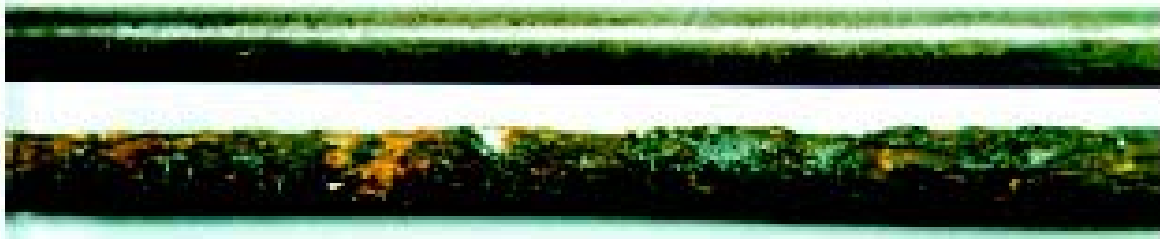
Bild 2.27 a) Intakter und stark korrodierter Spanndraht [Vogel 2002], b) Lochfrass an Spanndrähten und ein durchgerosteter/gerissener Draht und c) oberflächliche Korrosion an Litzen (**SO-07**).

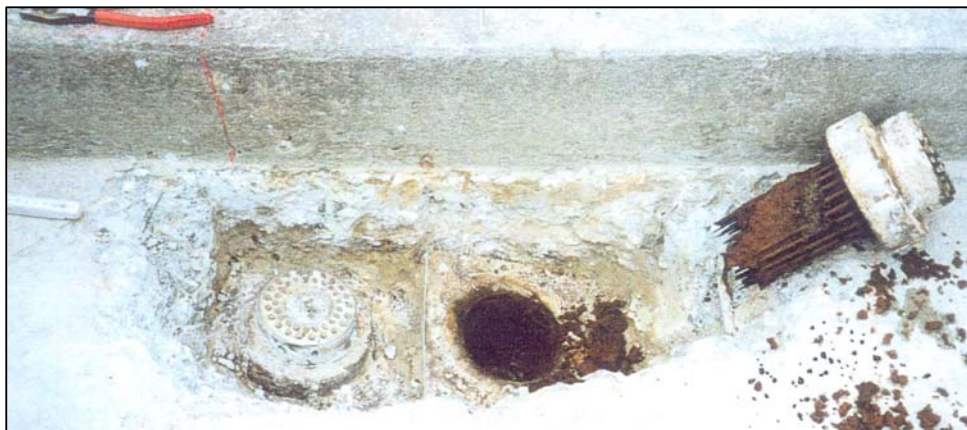
Bild 2.28 Ankerkopf einer Strebenverankerung in der Fahrbahnplatte unter einem undichten Belag (**GR-23**).

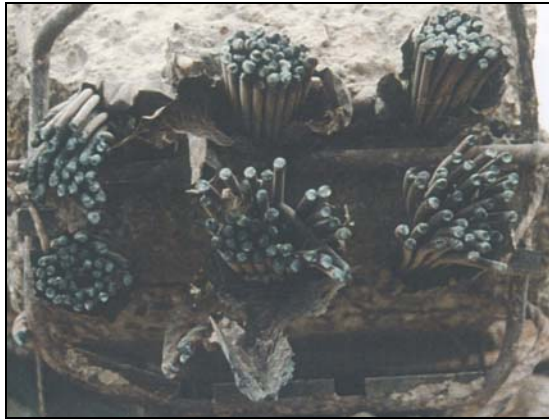
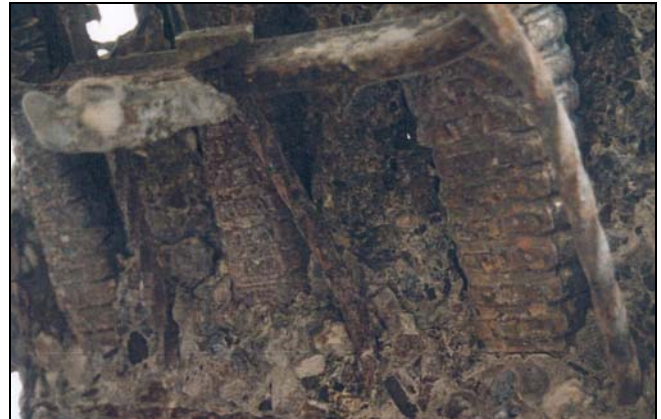
Bild 2.29 Deformierte Unterseiten der Stahlhüllrohre (BE-17).

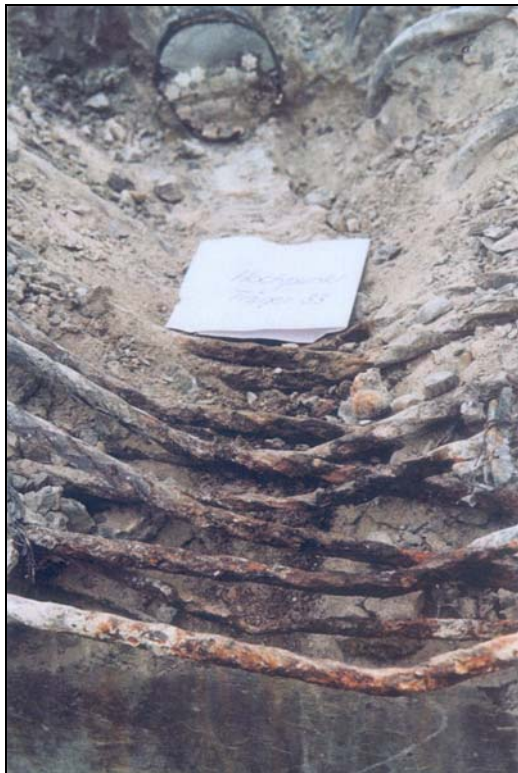
Bild 2.30 a) Korrosion an der Bewehrung unter einem Kunststoffhüllrohr am Hochpunkt und b) perforiertes Kunststoffhüllrohr der 1. Generation an dieser Stelle (SO-07).

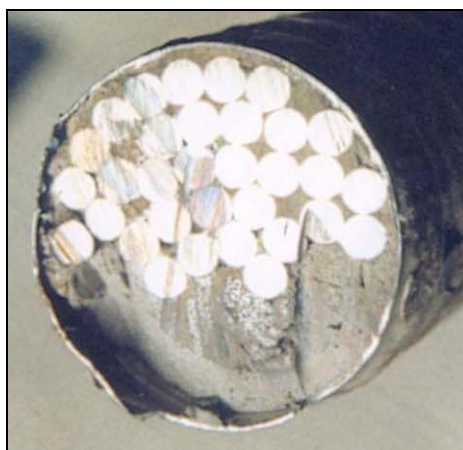
Bild 2.31 a) Spannglied in Tiefpunktlage (32 Drähte mit \varnothing 6 mm) und b) in Hochpunktlage (24 bzw. 18 Drähte mit \varnothing 8 mm).

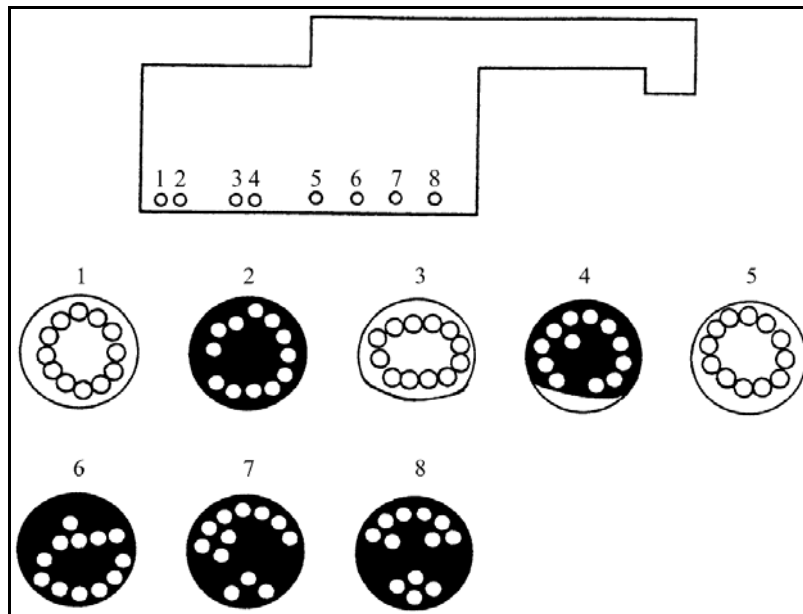
Bild 2.32 a) Spannglied Freyssinet Typ P 50: glattes Stahlhüllrohr mit Längsfalz, 12 Spanndrähte \varnothing 7 mm und mit Führungsspirale aus Stahl (schematisch) und b) Ergebnisse der Zustandsaufnahmen bei der Überführung Horwerstraße in Kriens (Baujahr 1954): Lage der Spanndrähte und fehlendes Füllgut (schwarz) [Vogel 2002].

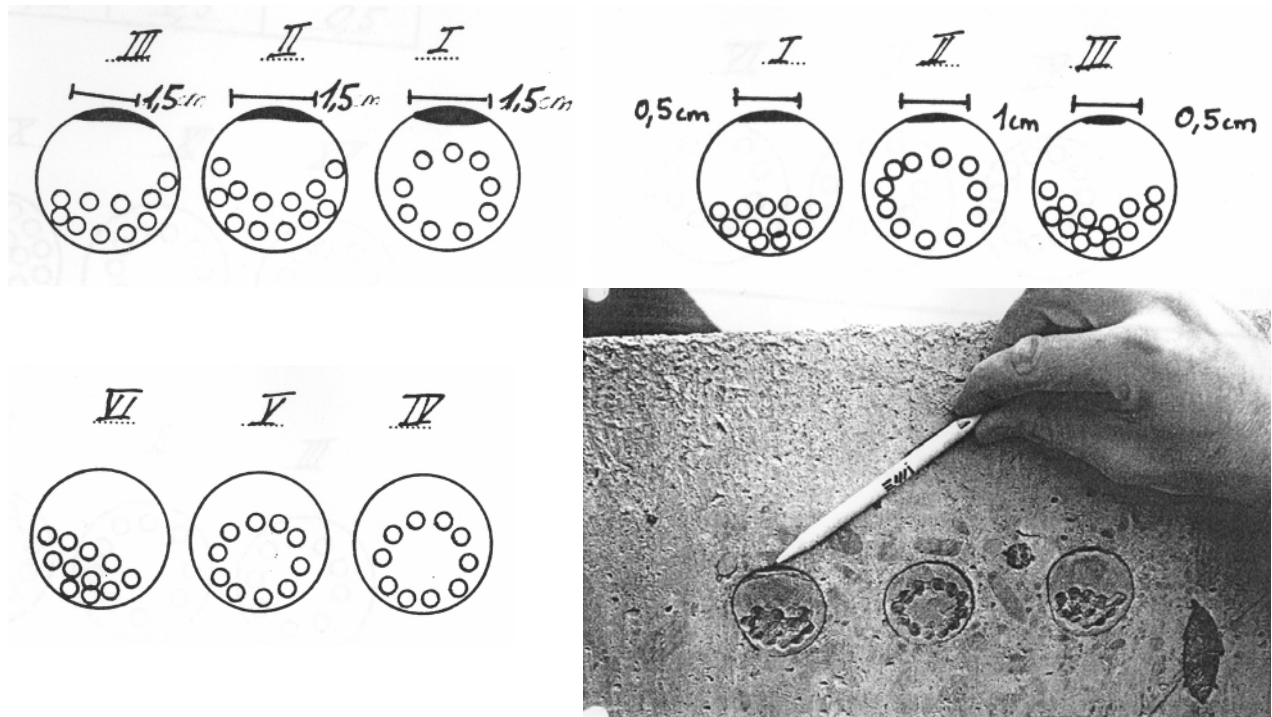
Bild 2.33 Beispiele der Lage der Spanndrähte in einem Freyssinet-Spannglied (theoretische Lage wie in **Bild 2.32a**). Unverfüllte Bereiche sind schwarz markiert.

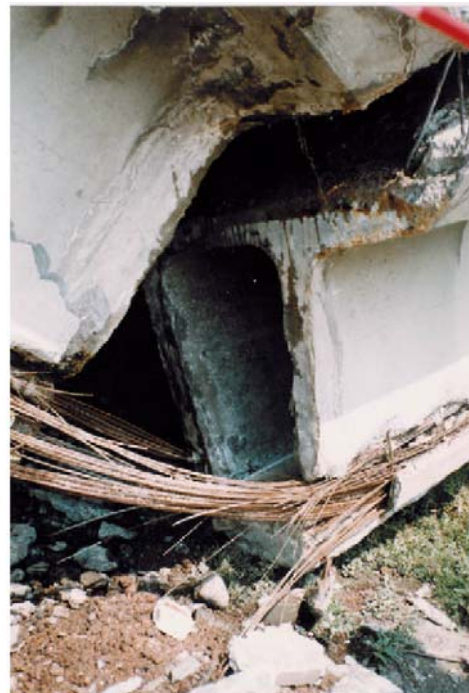
war das Versagen des meerseitigen Randträgers. Dabei öffneten sich die Mörtelfugen und die Spanndrähte wurden aus den ungenügend verfüllten Spannkanälen gezogen (**Bild 2.42**).

Bild 2.42 Zerstörter Längsträger der Brücke San Stefano, Sizilien [Proverbio 2000, 2001].

Für das Versagen dieses Trägers war mit grosser Wahrscheinlichkeit chloridinduzierter Lochfrass an den Spanndrähten mit Querschnittsverlusten bis 100% verantwortlich. Korrosion an den Spanndrähten konnte aus folgenden Gründen auftreten:

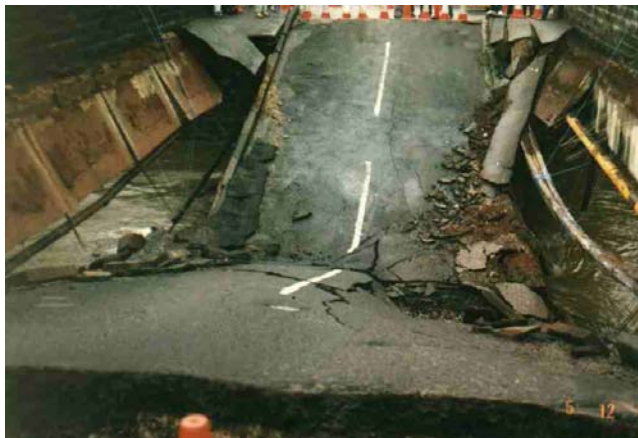
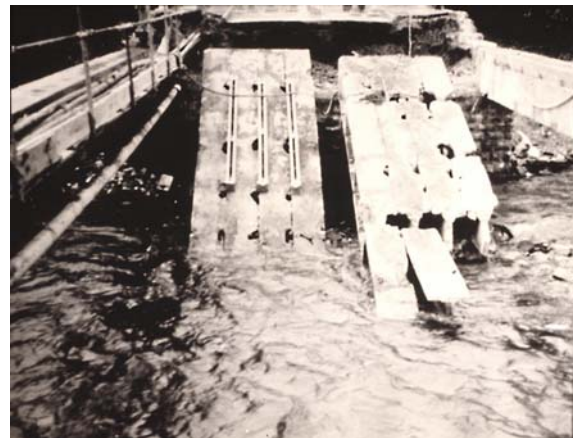
Am 4. Dezember 1985 stürzte die Ynis-y-Gwas Brücke in West Glamorgan in Wales ohne Vorankündigung ein (**Bilder 2.43 bis 2.45**). Der Einsturz der 1953 in Segmentbauweise erstellten Brücke war eindeutig auf das Versagen von Spanngliedern zurückzuführen [Matt 1994, PIARC 1999, Woodward 2001]. Chloridhaltiges Wasser konnte in die Fugen der in Längs- und Querrichtung zusammen gespannten Elemente eindringen und bis an die Spannglieder gelangen (**Bild 2.44**). Ungünstig war zudem, dass die Spannglieder erhebliche Injektionsmängel aufwiesen. In [Matt 1994, PIARC 1999] sind weitere Details zum Bauwerk zu finden.

Bild 2.43 Ynis-y-Gwas-Brücke nach dem Einsturz 1985. Linkes Bild [PIARC 1999].

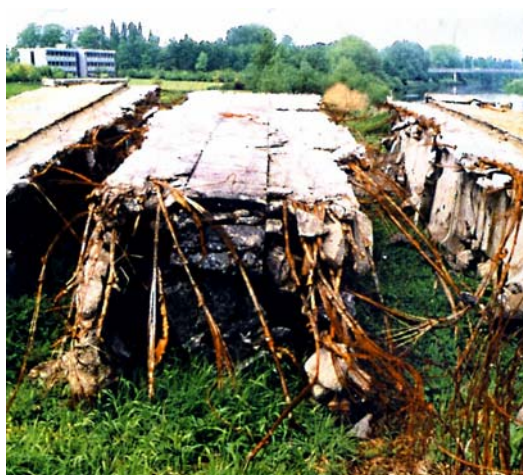
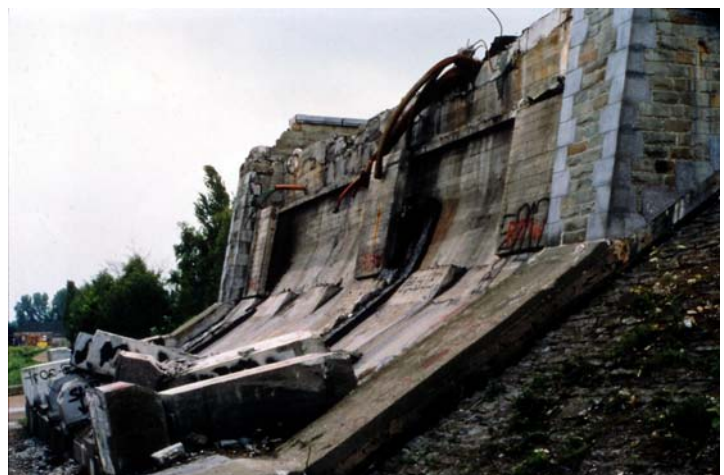
Ende März 1992 stürzte in der Nähe von Gent (Belgien) die Brücke über die Melle ein (**Bilder 2.46 bis 2.49**) [Matt 1994]. Sie gehört zu einer Serie von 20 ähnlichen Brücken (Rahmenbrücken mit Druck- und Zugelementen in den Auflagerbereichen), welche als Sonderentwurf in den frühen 1950er-Jahren gebaut wurden. Korrosion an den unvollständig verfüllten Spanngliedern der Zugelemente, in die Wasser und Chloride von oben eindringen konnten, war die Ursache des Versagens. In [Matt 1994] sind weitere Details zum Bauwerk zu finden. In der Folge wurden die restlichen Brücken des gleichen Typs überprüft. Drei Brücken wurden danach gesperrt, bei einer wurde die Nutzlast reduziert. Bei einer der gesperrten Brücken waren 60% der Spannglieder durch Korrosion sehr stark geschädigt, ohne dass dies von aussen visuell oder mittels Radiographie oder Potenzialmessung festgestellt werden konnte. Die Schäden konnten nur durch das Freilegen der Spannglieder sichtbar gemacht werden.

Bild 2.48 Details der Brücke über die Melle bei Gent, Belgien, nach dem Einsturz (Ministère Wallon de l'Équipement et des Transports).

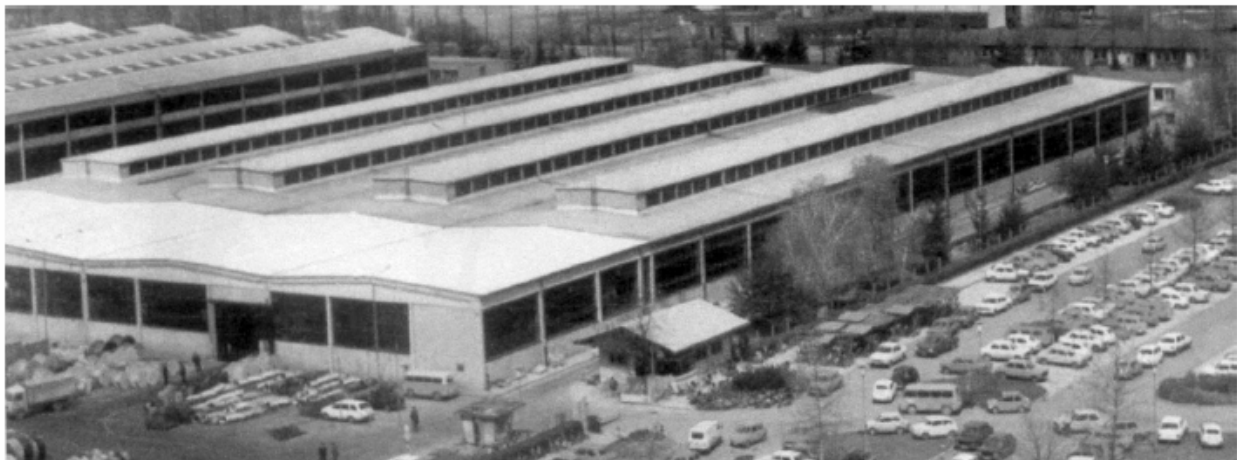
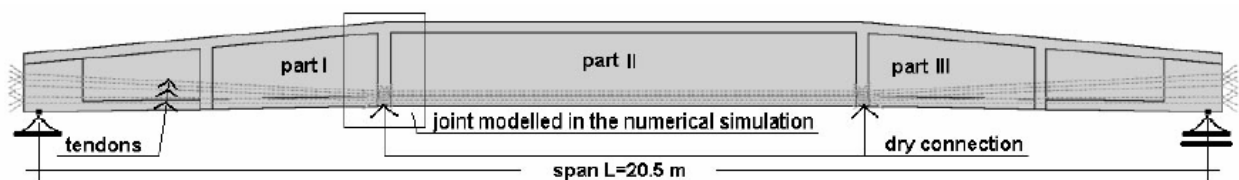
Im Dezember 1999 stürzte ein Teil des schneebedeckten Daches einer 1970 als Skelettbau erstellten Fabrikhalle (112x82 m) in Novi Sad (Serbien-Montenegro) plötzlich ein (**Bilder 2.50 und 2.51**) [Bodi 2002]. Dabei versagte einer der Hauptträger. Personenschäden gab es keine.

- Die verwendeten Baustoffe entsprachen den damaligen Vorgaben und zeigten keine besonderen Alterungserscheinungen.
- Das globale Sicherheitsniveau des Systems entsprach den damaligen und heutigen Normen.
- Die vorgespannte "trockene" Fuge der einzelnen Teile der Träger war bei voller Belastung unter Zugspannung, während die nationale Norm für solche Verbindungen eine Mindestdruckspannung von 1.5 N/mm^2 fordert.
- Die "trockenen" Fugen wurden mit hoch chloridhaltigem Mörtel ausgegossen, was zur Korrosion an den Spannstählen im Fugenbereich führte.
- Der Korrosionsschutz der Spannglieder in diesem Bereich (Gummirohr als Dichtung) alterte mit der Zeit stark.

Bild 2.50 Fabrikhalle in Novi Sad, Jugoslawien (Baujahr 1970) und Ansicht an einen Träger [Bodi 2002].

Die verbliebenen und gefährdeten Träger wurden mittels extern angeordneter Vorspannglieder verstärkt.

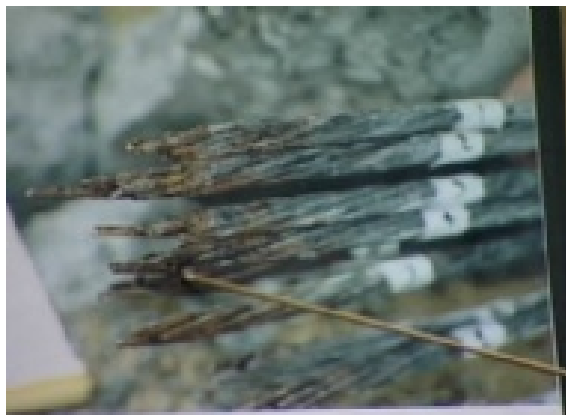
Bild 2.55

Aus den USA ist lediglich der Einsturz eines etwa 24 m langen Teilstücks einer im Sommer 1995 gebauten Fussgängerbrücke in Concord, North Carolina, am 21. Mai 2000 bekannt geworden [Concrete 2002, Int 2004a]. Dabei wurden mehr als 100 Personen verletzt (**Bild 2.55**). Die Ursache wurde dem CaCl_2 -haltigen zementösen Füllgut zugeschrieben, das für das Verschiessen von Öffnungen im Bereich der Umlenkung der im Spannbett vorgespannten Spannstähle verwendet wurde. Es ist unklar, warum CaCl_2 , das früher oft als Beschleuniger verwendet und wegen der dadurch ausgelösten Korrosionsschäden in den meisten Ländern verboten wurde, damals noch zum Einsatz kam. Offenbar gab es keine Inspektion bzw. Überwachung der Brücke, die im privaten Besitz war. Weitere Details zum Einsturz liegen nicht vor.

Bilder der eingestürzten Fussgängerbrücke in Concord, North Carolina [Int 2004a] und korrodierte Litzen [Int 2004j].

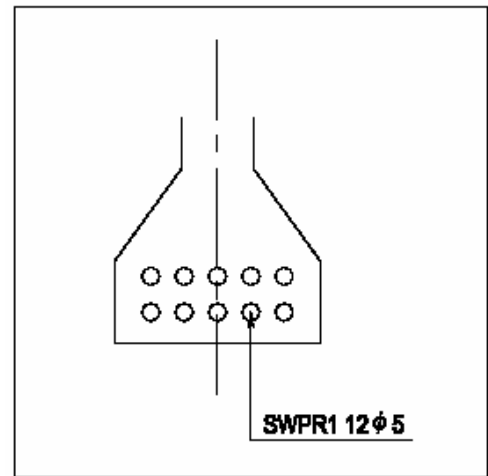
Bei der Oyakawa-Brücke (**Bild 2.62**) wurden an einem Träger 2 bis 3 m lange Risse mit einer Rissbreite bis 20 mm auf der Oberseite des unteren Flansches sowie Längsrisse und Abplatzungen festgestellt. Die Ursache hierfür waren gebrochene Spanndrähte der im Spannbett hergestellten Träger (2x5 Spannglieder mit je 12 Drähten \varnothing 5 mm). Bei einzelnen Trägern waren in der unteren Lage bis 50% aller Drähte gebrochen, bei der oberen Lage sogar bis 70%.

Bild 2.62 a) Einfluss der Distanz zur Meeresküste und des Alters auf das Schadenausmass bei vorgespannten Brücken [Mutsuyoshi 2004], b) Untersicht der Oyakawa-Brücke und c) Lage der Vorspannglieder (links) [Kondo 2002].

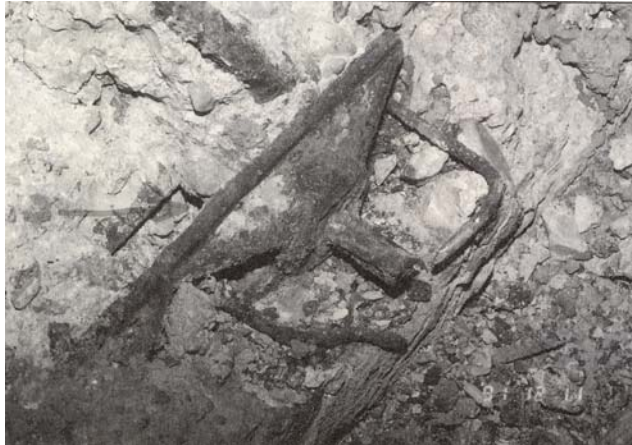
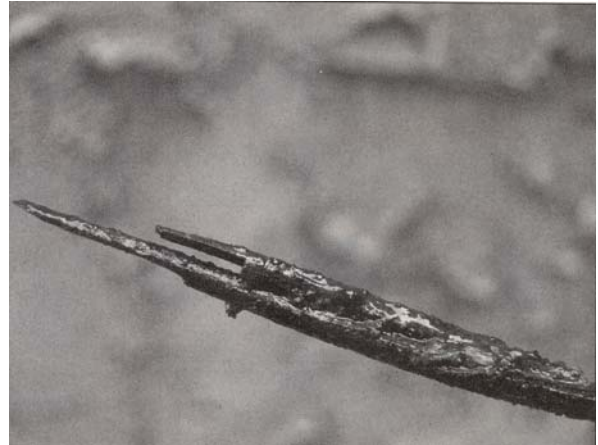
Korrosionsschäden traten bei den in [Schupack 1994a] beschriebenen Fällen in Nordamerika (7-jährige Plattform, 13-jähriges Parkhaus, Decke eines Parkhauses) wegen von aussen eingedringendem, teils chloridhaltigem Wasser und des – vorab in früheren Jahren – ungenügenden Korrosionsschutzes auf. Schäden traten hauptsächlich im Bereich des Ankerkopfes auf, wo kein durchgehender Schutz durch das PE-Rohr vorhanden war (**Bild 2.80**). Sie waren Anlass für strengere Vorschriften.

Bild 2.80 a) Zustand des Ankerkopfes und b) korrodierte bzw. gerissene Litzen [Schupack 1994a].

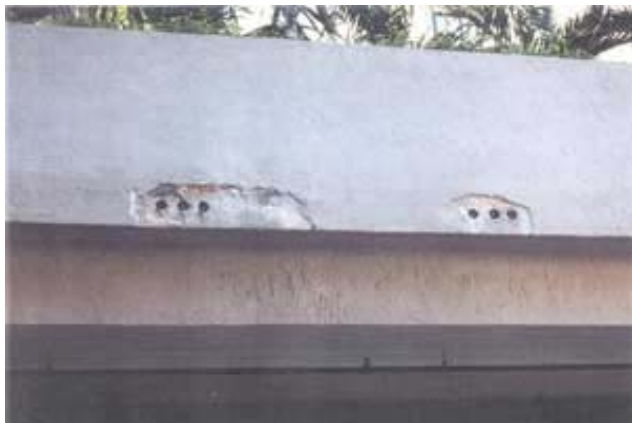
Bild 2.81

Die bisherigen Korrosionsschäden in Nordamerika traten gemäss [Freyermuth 2001] vornehmlich bei Parkgaragen sowie bei Gebäuden auf, bei denen die Spannglieder an der Stirnseite der Balkone verankert waren (**Bild 2.81**). Diese waren meist auf einen ungenügenden Korrosionsschutz zurückzuführen. Einer der schlimmsten Schadenfälle betraf eine 1975 erbaute Parkgarage in Cleveland. Nachdem zwischen 1985 und 1993 von 2'400 Spanngliedern 128 ausgefallen waren, wurde sie abgerissen und ersetzt. Bei einer anderen Parkgarage in San Francisco wurde wegen Korrosionsschäden die ursprüngliche Vorspannung durch externe Spannglieder ersetzt.

Abgesprengter Beton wegen des Versagens von Spanngliedern [Schupack 2004].

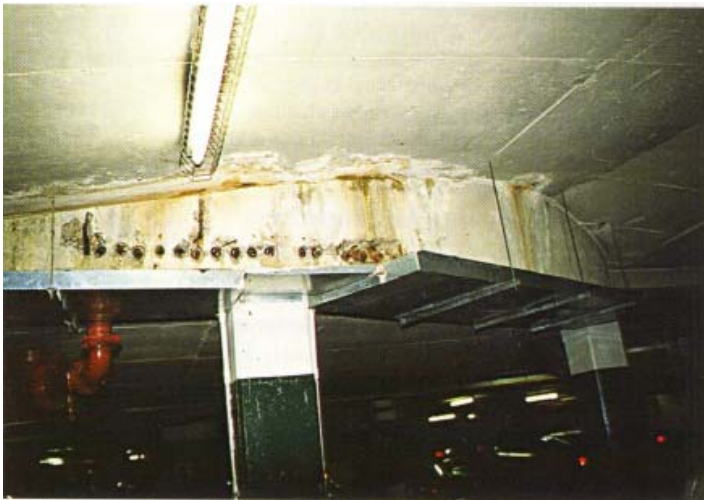
Bild 2.83

Starke Korrosionsangriffe bei der Verankerung der 18 Spannglieder im Bereich einer undichten Dilatationsfugen [Kelley 2002].

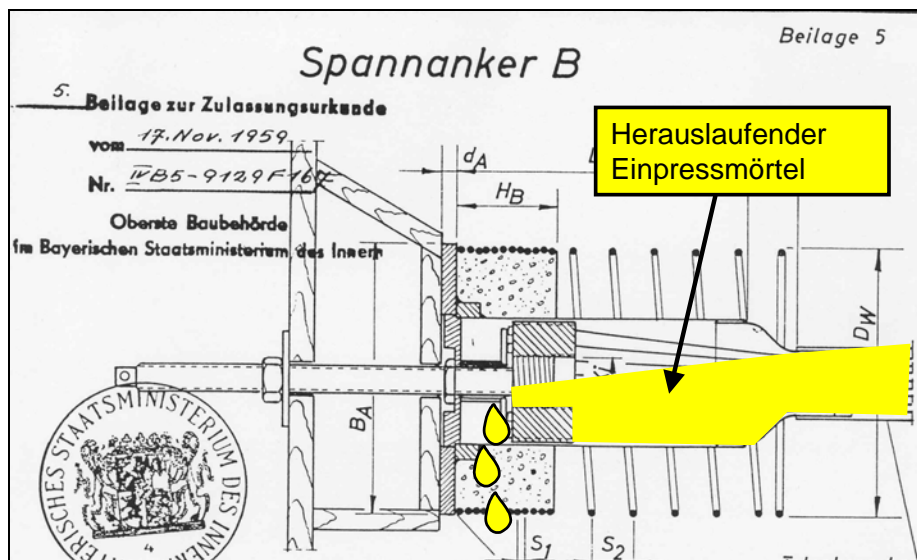
**Bild 2.97**

Schnitt durch den Spannanker der Brücke Oberföhringerstrasse über den Mittleren Ring München-Bogenhausen (Baujahr 1959). Infolge unzureichender Abdichtung konnte das Füllgut nach dem Verpressvorgang teilweise wieder auslaufen [Sodeikat 2004].

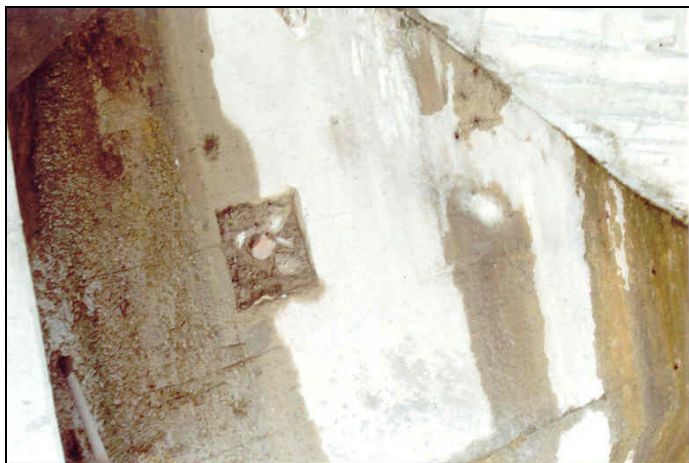
Bild 4.8

- Ungenügender Ankerkopfschutz: z.B. poröser, schlecht haftender Nischenbeton oder nur ein Anstrich von mangelnder Dauerhaftigkeit ohne Unterhalt / Erneuerung (**Bilder 4.8 und 4.9**).

Poröser, teils heraus bröckelnder, wasserführender Nischenbeton bei zwei Vollverbundankern (NW-01).

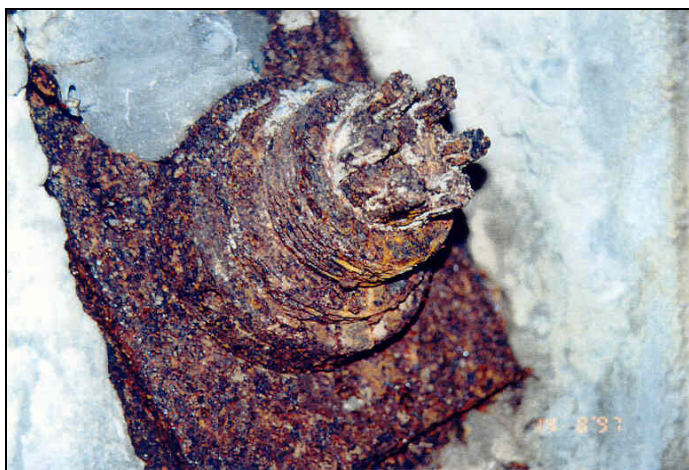
Bild 4.9

Ungenügender Ankerkopfschutz mit gravierenden Korrosionsschäden an Litzen-Vollverbundanker mit Zentralkeilverankerung (VSL 1968).

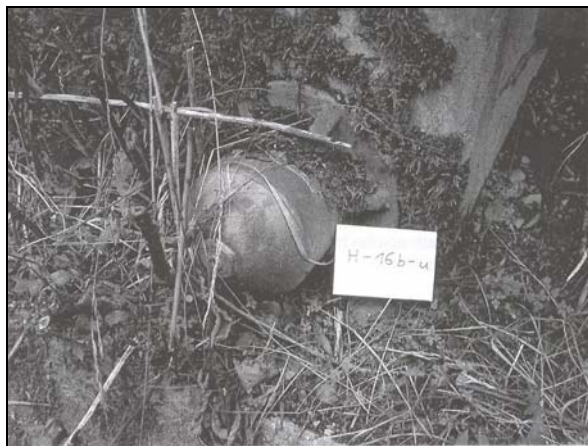
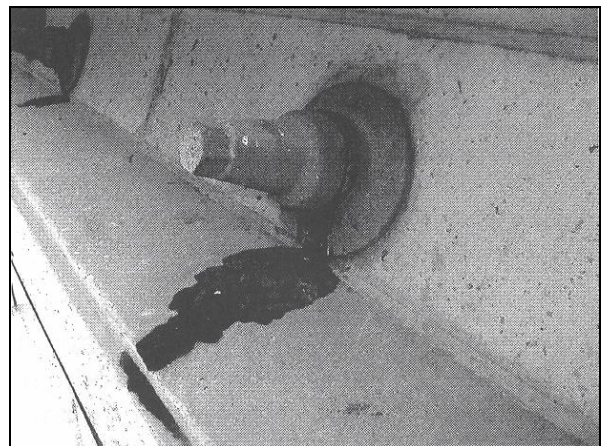
Bild 4.19

- geringfügige Korrosionsschäden im Bereich des Ankerkopfes (Grundplatte, Abdeckhaube, Spannstahl)
- ungenügende oder fehlende Befestigung der Abdeckhauben
- korrodierte Befestigungselemente der Abdeckhauben
- ungenügende Beständigkeit der Korrosionsschutzbeschichtung
- Wasseraustritt aus den Ankerköpfen
- unterschiedliche Qualität der Korrosionsschutzpaste in den Abdeckhauben (teilweise wegen der Sonneneinstrahlung ausgeflossen)
- nicht vollständig verfüllte Abdeckhauben
- starker Bewuchs der Ankernischen
- Ausfall der fest installierten Kraftmessdosen.

Zustand von Ankerköpfen von Dauerankern verschiedener deutscher Objekte; a) Bewuchs, b) aus der Ankerhaube ausgelaufene Korrosionsschutzpaste und c) Wasseraustritt aus einem Ankerkopf [Wichter 2003].

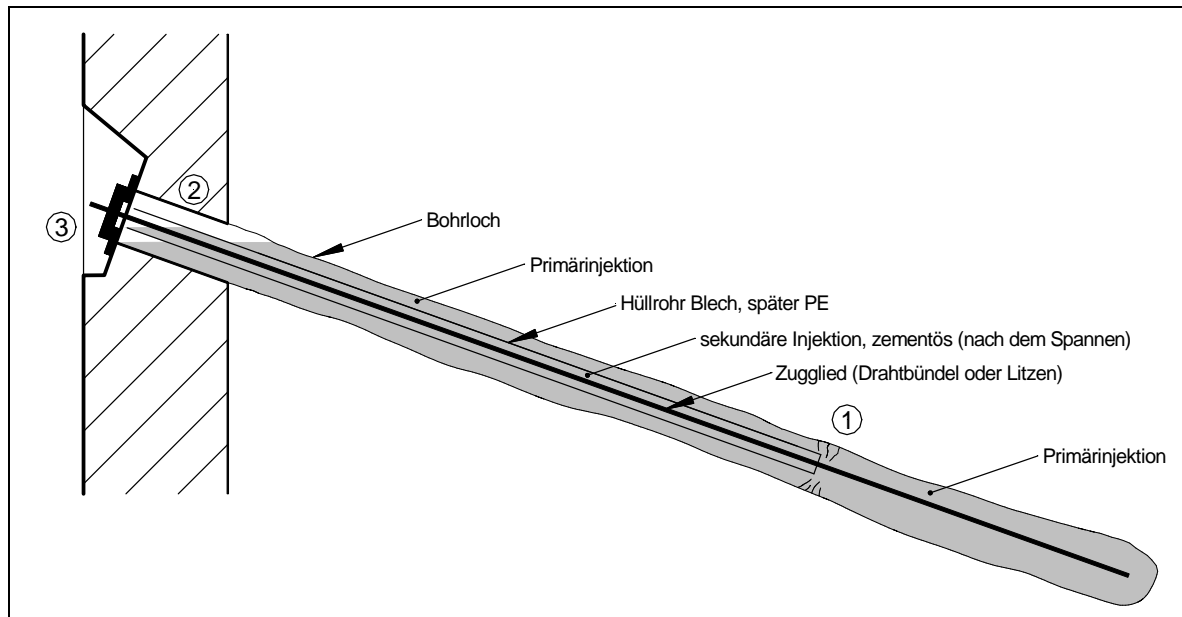
Vollverbundanker, die während ihrer Nutzungsdauer nie höher als ihre ursprüngliche Vorspannkraft beansprucht werden, sind auf ihrer "freien" Länge durch das äussere und innere rissfreie zementöse Füllgut recht gut geschützt. Ihre Schwachstellen liegen beim Beginn der Verankerungslänge, wo das Füllgut wegen der Krafteinleitung zwangsläufig Risse aufweist, sowie im Ankerkopfbereich, wo die Sekundärinjektion Hohlstellen aufweisen kann (Absetzmass). Überdies kann der Ankerkopf bei einem ungeeigneten Nischenbeton (mangelhafter Verbund, Schwindrisse, hohe Porosität) gefährdet sein (**Bild 4.20**).

Bild 4.20 Vollverbundanker mit Schwachstellen, wo Wasser zum Spannstahl vordringen kann.

- ① Risse im zementösen Füllgut (Krafteinleitung)
- ② Unvollständige Primär- und Sekundärinjektion im Kopfbereich
- ③ Poröser, gerissener und/oder schlecht haftender Nischenbeton
- ① - ② Bei Anker mit nachträglicher Kraftzunahme können auch Risse im Bereich der ursprünglichen freien Länge auftreten, was bei Hüllrohren aus Blech zu Schäden führen kann.

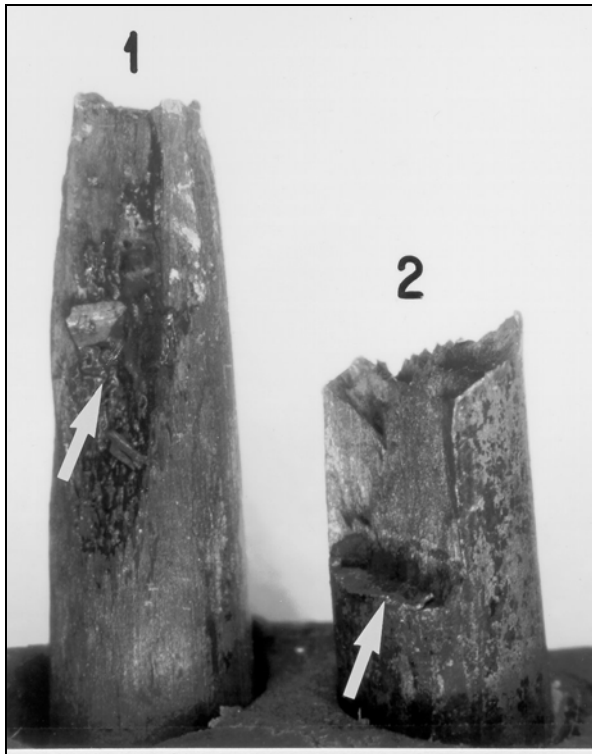
Bild 4.22

Die zahlreichen bei dieser Ankergeneration eingetretenen Schäden am Spannstahl sind überwiegend Sprödbrüche infolge wasserstoffinduzierter Spannungsrisskorrosion ausgehend von Korrosionsnarben oder Lochfrassstellen (**Bild 4.22**). Eher selten sind Brüche infolge von mehr oder weniger gleichmässigen Korrosionsangriffen (anodische Auflösung) registriert worden. Weil in dieser Zeit sehr viele verschiedene Ankersysteme mit immer wieder wechselnden Korrosionsschutzmassnahmen und -materialien eingebaut wurden, sind auch mehrere Schadenfälle auf materialtechnische und konstruktive Mängel zurückzuführen, die meist auch zu Sprödbrüchen führten. Zu beachten ist, dass Sprödbrüche auf einem Spannungsniveau eintreten können, das weit unter der ursprünglichen Zugfestigkeit, nämlich im Bereich der Gebrauchsspannung liegt. Die Brüche treten oft spontan, ohne nennenswerte Spannungsänderung auf.

Sprödbrüche von Drähten eines 1978 eingebauten Litzenankers. Der Bruch erfolgte 1990 auf einem Spannungsniveau von $0.50 f_{tk}$ bei einer Spannungsänderung von weniger als $0.01 f_{tk}$ (Abheben des Ankerkopfes). Am linken Draht fand vorgängig Korrosion statt. Am rechten Draht ging der Bruch von einem Querriss aus (Spannungsrissskorrosion).

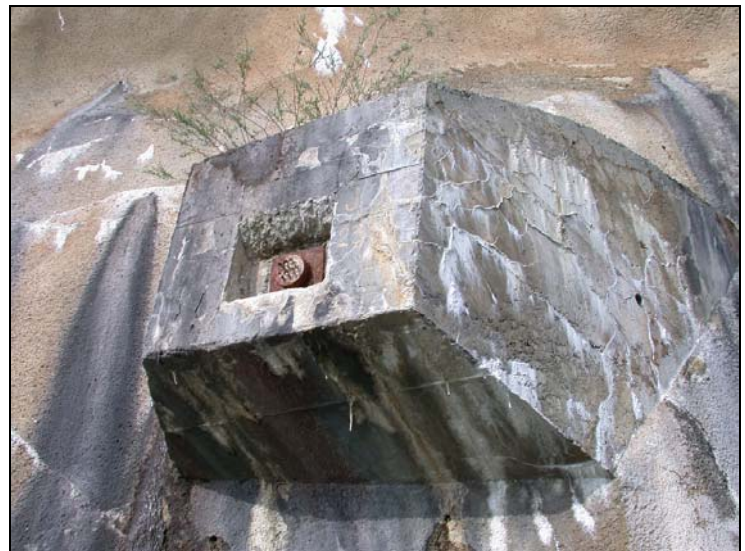
In die Überprüfung von Verankerungen sind überdies immer auch weitere mögliche Gefährdungsbilder einzubeziehen wie z.B. die Problematik des höher steigenden Permafrostbereichs bei Seilbahnen im Hochgebirge, sekundäre Schäden wegen der Alkali-Aggregat-Reaktion des Betons (**Bild 4.24**) oder seit der Erstellung erfolgte Nutzungsänderungen oder bauliche Eingriffe.

Bild 4.24 Risse im Beton einer Verankerung wegen der Alkali-Aggregat-Reaktion und dadurch Wassereintrag in den Ankerkopfbereich und Korrosion am Ankersystem.

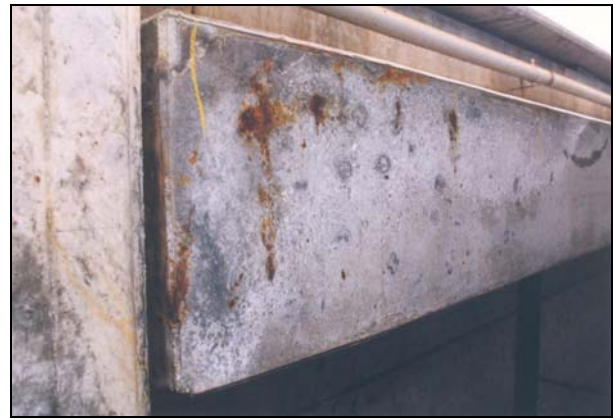
Bild 5: Korrosionsspuren am Trägeranfang (Untersicht eines Trägerunterflansches).

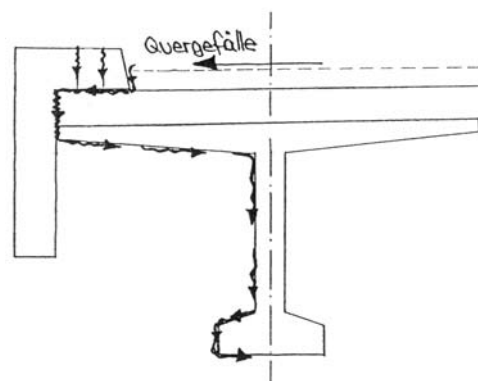
Bild 6: Wasserläufe.

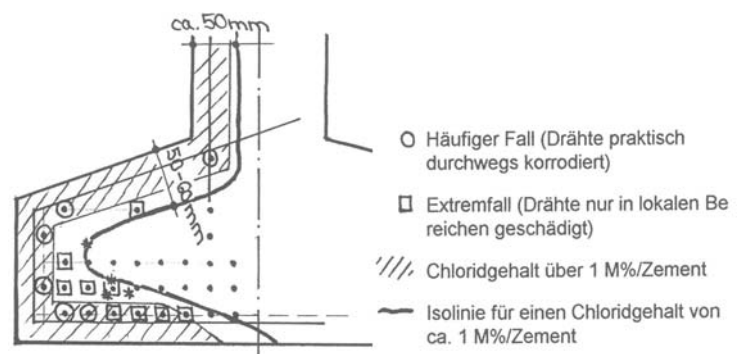
Der Spitzenwert im unteren Flansch betrug in der Tiefenstufen von 30 bis 40 mm über 4.0 M.%. Aufgrund der teilweise sehr starken Lochkorrosion im unteren Flanschbereich musste lokal mit Querschnittsverlusten von bis zu 100% an Bügeln und Spanndrähten gerechnet werden. Bei sehr exponierten, oberflächennahen Spanndrähten musste angenommen werden, dass sie weitgehend geschädigt waren (**Bild 7**).

Bild 7: Chloridkontamination.

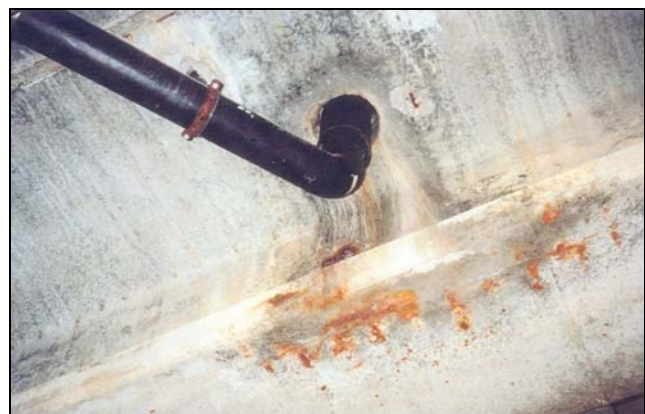
Der Konstruktionsbeton war im Bereich von Fahrbahn und Trottoir mit 7 cm starkem Asphaltbelag und einer 20 mm starken Gussasphaltabdichtung geschützt. Das Oberflächenwasser wurde über Einlaufschächte an den Fahrbahnrandern zu Sammelleitungen, die an den Untersichten der oberen Trägerflansche befestigt waren, abgeführt (**Bild 2**).

**Bild 2:** Undichte Entwässerungsleitung.

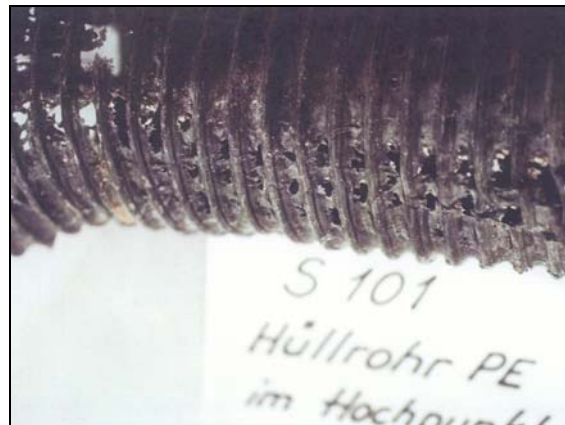
Bild 4: Perforiertes Hüllrohr.

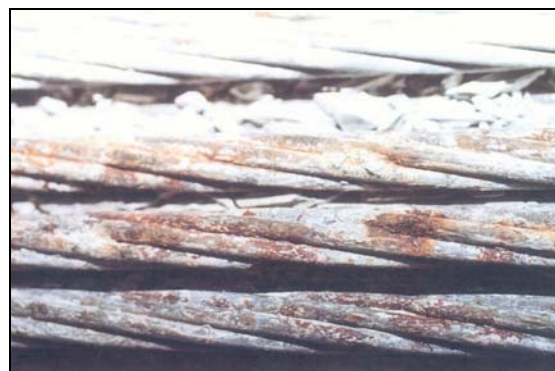
Bild 5: Korrosion an den Spannlitzen.

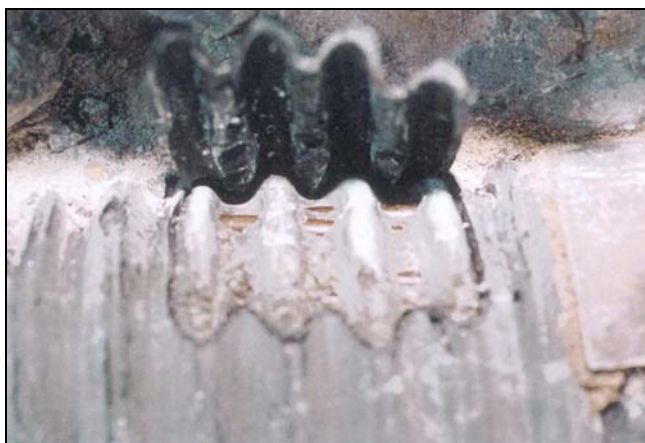
Die auf der Deponie geöffneten Hüllrohre in den Hoch- und Tiefpunkten der Spannglieder zeigten eine teilweise mangelhafte Verfüllung, bedingt durch die an das Hüllrohr angespressten Litzen (**Bild 4**). In zwei Fällen war das zementöse Füllgut auch durchfeuchtet und von geringerer Festigkeit. An diesen Stellen wiesen die Litzen lokale und punktuelle Anrostungen auf. Lokale Anrostungen der Litzen durch äussere Feuchtigkeitseinwirkung traten auch im Trägerelement-Fugenbereich auf (**Bild 5**). Dieser Korrosionsbefund stand einerseits im Zusammenhang mit der unvollständigen Verfüllung im Anpressbereich der Litzen an das Kunststoffhüllrohr und andererseits mit dem feuchten Füllgut. Die Feuchtigkeitseinfiltration in das Hüllrohr war über die Elementfuge sowie die Hüllrohrmuffe oder über die Entlüftungsleitung möglich. Da es beim vorliegenden Kunststoffhüllrohr bei dieser Feuchtigkeitseinwirkung zu keiner Hüllrohrkorrosion kommen konnte, ging die Schutzfunktion des Hüllrohres für den Spannstahl nicht verloren. Das Feuchtigkeitsangebot im zementösen Füllgut blieb damit eingeschränkt, so dass sich die Spannstahlkorrosion nur sehr langsam entwickeln konnte.

Bild 4: Litzen sind im Tiefpunkt an die Hüllrohrwand gepresst worden (keine alkalische Einbettung).

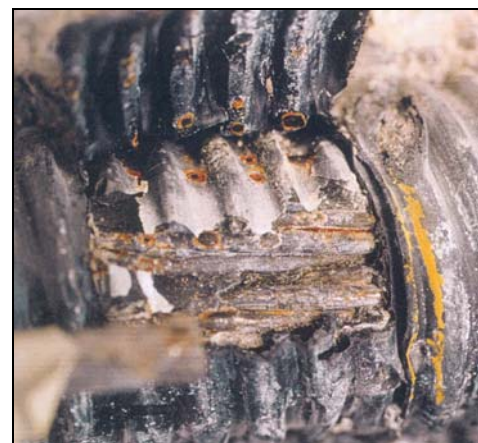
Bild 5: Korrosion am Spannstahl bei einem Hochpunkt.

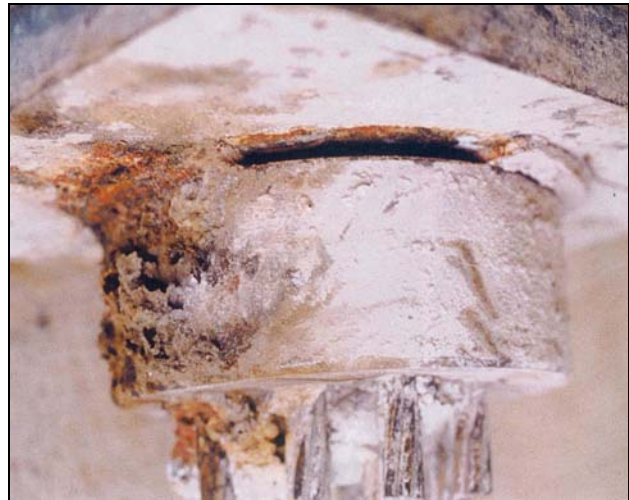
Die Verankerungen der Längsspannglieder wies starke Korrosionserscheinungen, stellenweise auch Lochfrass, auf. Durch die Betonierfuge zwischen dem Ortbeton der Querträger und den vorgefertigten Längsträgerelementen konnte chloridhaltiges Oberflächenwasser in die Verankerungsbereiche vordringen. Durch Spalten zwischen den Unterlegscheiben, die zur Kompensation des Klemmeneinzuges

Bild 6: Spalt zwischen Ankerbüchse und –platte.

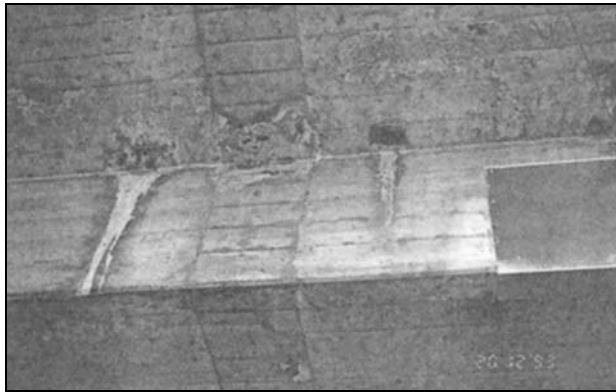
Die kritischen Bereiche bzgl. Korrosion der Spannglieder waren überall dort zu finden, wo chloridhaltiges Wasser Zutritt zur Konstruktion hatte. An der Aussenseite der Stege war dies bei wasserführenden Belagsentwässerungsröhrchen (**Bild 5**) und an der Innenseite bei undichten Entwässerungsschächten der Fall. Auch die Fugenübergänge bei den Einhängeträgern waren undicht.

Bild 2: Spuren der Wasserläufe entlang der Stegaussenseite.

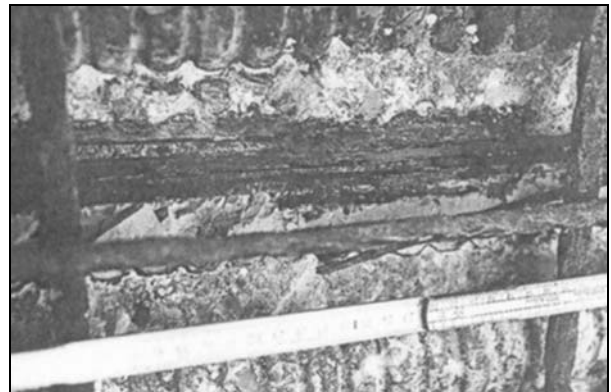
Bild 3: Durchkorrodiertes Hüllrohr und durchkorrodierte Spanndrähte.

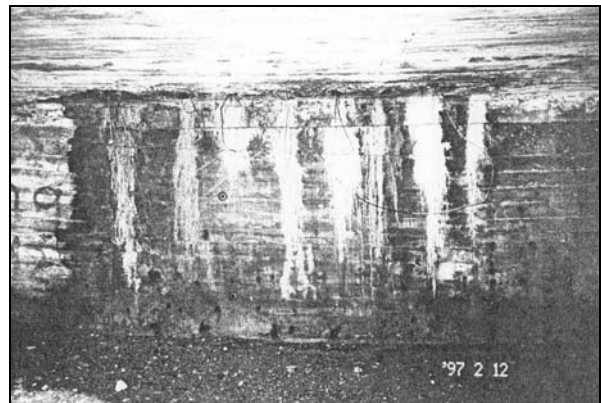
Nachdem im Jahre 1997 im Rahmen einer ersten detaillierten Untersuchung von zwei Hohlkästen (von insgesamt 145 Stück) örtlich starke Vernässungen und hohe Chloridgehalte festgestellt worden sind, führte man weitere, umfassende Zustandserfassungen an der gesamten Brückenkonstruktion durch, und legte im Anschluss ein Instandsetzungsprogramm für das Bauwerk fest. Die Wasserzutritte erfolgten über die undichte Abdichtung der Fahrbahnplatte, über undichte Entwässerungsschächte und -leitungen sowie über Elektrorohre \varnothing_a 59 mm (**Bilder 4 und 5**). Besonders die untere Kastenplatte wies sehr hohe Chloridgehalte auf.

Bild 5: Wassereintritt durch Elektrorohre.

Die Vernässung der hohlkastenseitigen Stegflächen und Bodenplatten in mehreren Hohlkästen führte stellenweise zu einem hohen Chlorideintrag im Beton des Eckbereiches Steg/Platte. Dies hatte eine erhebliche Lochkorrosion an der schlaffen Bewehrung und korrodierte Hüllrohre bei tief liegenden Längspanngliedern in den Kastenstegen im Feldbereich zur Folge. Bei einem aussen liegenden Spannglied eines Innensteges war das Hüllrohr lokal wegkorrodiert. Von den insgesamt 54 Drähten wiesen 8 bis 12 Drähte Querschnittsvermindierungen (bis zu 100%) auf (**Bild 6**). Bei einem Brückenende, das als künftige Koppelfuge ausgebildet ist (Brückenverlängerung), hatten die Endverankerungen der Längsvorspannung unter ihren gefetteten Schutzkappen keinen Schaden genommen. Bei mehreren Ankern wurden allerdings bei den äusseren Drähten in den Stauchköpfen Risse festgestellt, die aber nach einem internen Bericht der Stahlton AG aus dem Jahre 1976 auf den Spannvorgang zurückgeführt und als unbedenklich eingestuft wurden.

An der Brücke wurden umfangreiche Instandsetzungen durchgeführt. Mittels HDW wurde der geschädigte Beton bis auf die Bewehrung abgetragen. Stark korrodierte Hüllrohre wurden ersetzt, freiliegende Spanndrähte und Hüllrohre mit Korrosionsschutz versehen und Hohlstellen im Spannglied mit zementösem Füllgut verfüllt. Sämtliche freigelegten Spannglieder wurden zusätzlich mit einer ca. 3 cm starken Schicht Instandsetzungsmörtel versehen. Die untere Kastenplatte und der schadhafte Steg wurden mit Reprofilierbeton überbetoniert. Der Konstruktionsbeton hinter den Verankerungen der Quervorspannung in der Fahrbahnplatte wurde zinnenförmig abgetragen und die Anker kontrolliert. Da zwischen dem HDW-Abtrag und dem anschliessenden Einbetonieren ca. 2 Monate vergingen, wurden die Ankerköpfe nach dem Freilegen mit einem Korrosionsschutzanstrich temporär geschützt.

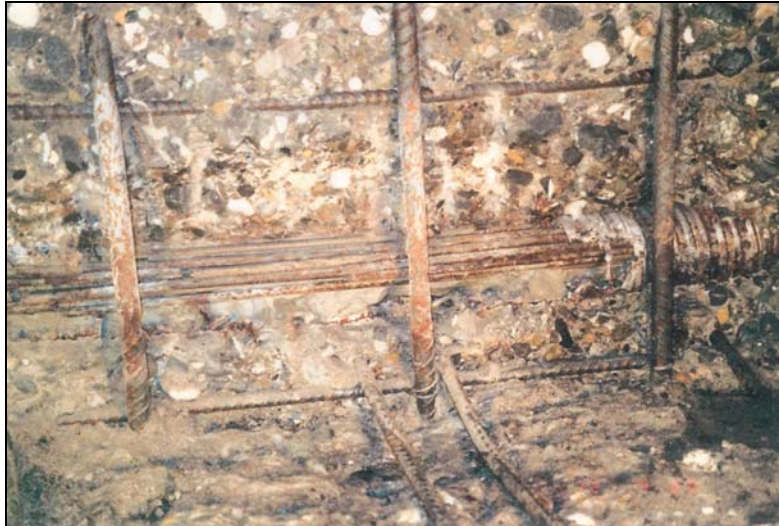
Bild 6: Korrodierte Drähte der Längsvorspannung (mittels HDW freigelegt)

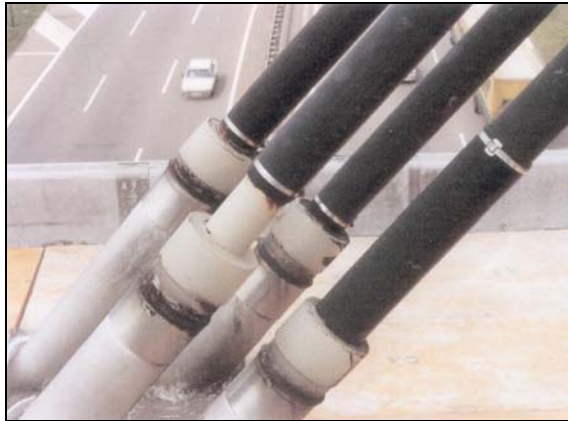
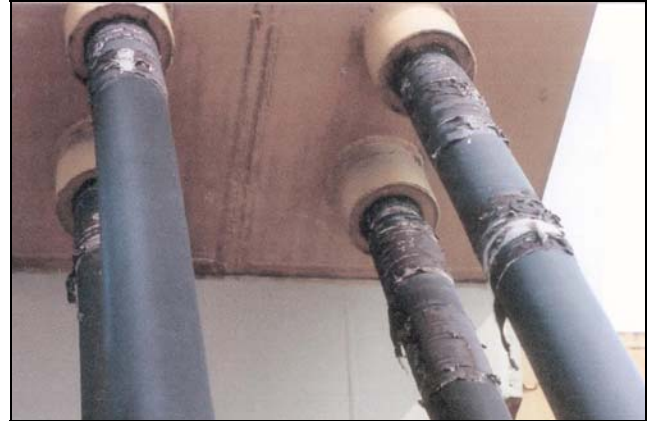
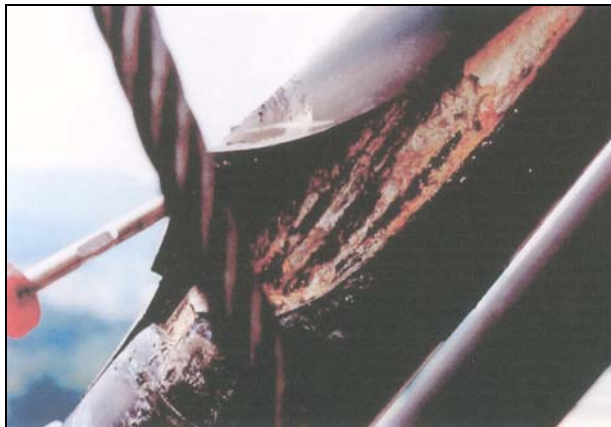
Drähte, die sich an der Oberfläche des zementösen Füllgutes befanden, wiesen leichte Korrosionsspuren auf. Eine Offenlegung der Füllgutsäule knapp oberhalb der Stahltrompeten ergab aber, dass kein Wasser durch die Verletzung im Hüllrohr bis in die weiter unten befindlichen Füllgutbereiche durchsickern konnte. Auch im oberen Spannliedbereich wurden Bandagen verwendet, um Inspektionsöffnungen zu verschliessen, mit deren Hilfe die Vollständigkeit der Injektion nach dem Verpressen überprüft worden war. Auch in diesen Seilabschnitten zeigten sich Beschädigungen der versprödeten Bandagen. Je nach Zustand der Bandage waren die Drähte lokal korrodiert (**Bilder 2 bis 5**).

Bild 2: Muffenbereich unten.

Bild 3: Muffenbereich oben (mit versprödeten Bandagen).

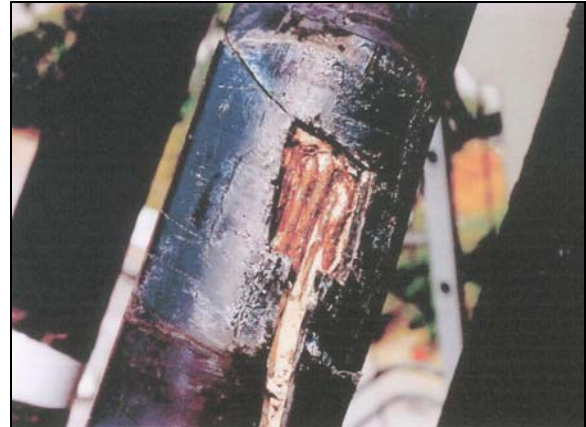
Bild 5: Risse im PE-Hüllrohr sowie Drähte mit Korrosionsspuren (verursacht von Kerben einer unvorteilhaften Inspektionsöffnung).

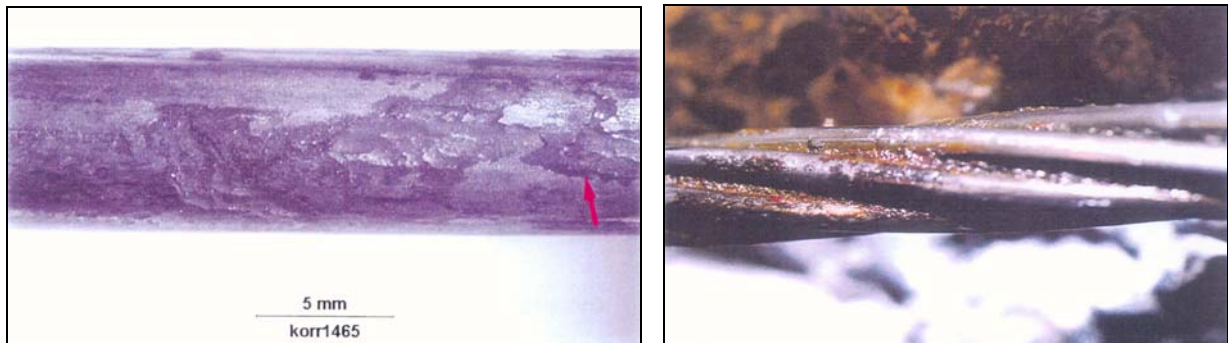
Eine EMPA-Untersuchung an der betroffenen Litze ergab als Schadenursache einen Korrosionsangriff, der von Spalten in den Kontaktflächen der Litzendrähte oder mechanischen Verletzungen durch Spannwerkzeuge ausging. Als Folge dieses Spaltkorrosionsvorganges konnte es unter den vorliegenden Bedingungen zu wasserstoffinduzierter Spannungsrisskorrosion kommen, in deren Folge die Drähte spontan versagten (**Bild 3**).

Bild 3: Drahte mit Korrosionsangriff und Korrosionsprodukten.

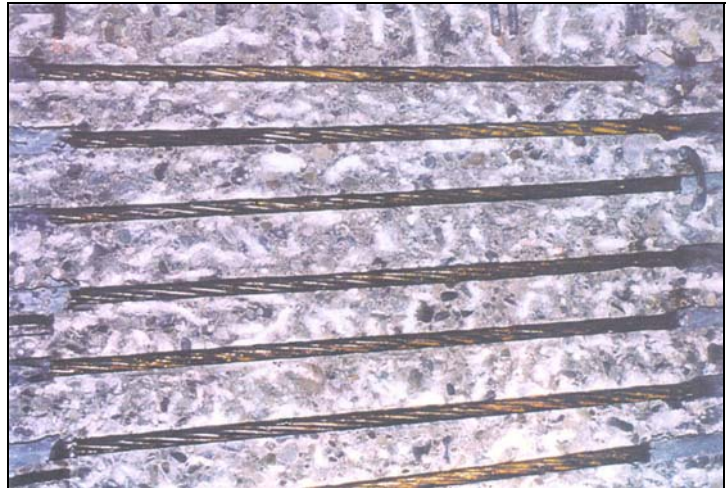
Nach Feststellung der Ursache für den Spanngliedbruch, wurde der Zustand von total 114 Spanngliedern untersucht. Bei mehreren Monolithen der Längsvorspannung wurden Korrosion und Drahtbrüche festgestellt. Die untersuchten Spannglieder der Quervorspannung waren schadensfrei. Die Schäden deuteten auf einen systematischen Abdichtungsmangel bei den Spanngliedern im Bereich der Schwindgassen in den Decken über dem zweiten und dem dritten Untergeschoss hin (**Bild 4**).

Bild 4: Freigelegte Spanndrähte.

Die Ursache der Korrosion wird auf den Einschluss oder das Eindringen von Wasser in die Hüllrohre bzw. in die Litzen (unter das Fett) im Verlauf der Bauphase zurückgeführt. Die Monolithen waren während der Bauphase im Bereich der Schwindgasse über längere Zeit ungeschützt der Witterung ausgesetzt. Die Längspannglieder mussten somit bei der Tragsicherheit und Gebrauchstauglichkeit als nicht aktivierbar betrachtet werden.
