Spannglieder, Schrägseile und Anker – Beschreibung der Systeme und Erkenntnisse aus Korrosionsschäden

**Prestressing tendons, stay cables and ground anchors –
Description of the systems and lessons learnt
from corrosion damages**

**Forschungsauftrag AGB2000/470 auf Antrag der
Arbeitsgruppe Brückenforschung (AGB)**

August 2005

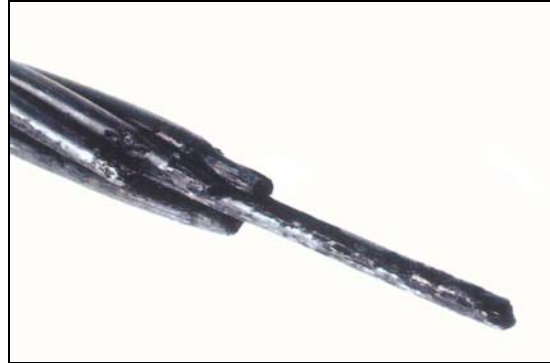
Der Bruch der Litzen erfolgte immer im Bereich der Ankerplatte, d. h. im Übergang vom Hüllrohr zu den konischen Klemmhülsen des Ankerkopfes. An den äusseren Drähten der Litzen wurden grosse Querschnittsverluste an der Mantelfläche des Ankerkopfes zur Ankerplatte hin und an den Spitzen der Klemmhülsen festgestellt. Sämtliche vorhandenen Hohlräume im Bereich der Ankerplatte und zwischen den Litzendrähten waren mit kompakten, schwarz-braunen Korrosionsprodukten gefüllt, welche einen starken Essiggeruch absonderten. Aus dem Hüllrohrende trat nach dem Entfernen der Ankerplatte eine schwarze Flüssigkeit aus. Der Korrosionsangriff an den äusseren Drähten verringerte sich von der Bruchstelle weg, bis zu einem Abstand von maximal 40 cm, wo keine Angriffe mehr festzustellen waren. Im selben Bereich war auch eine Veränderung des Korrosionsschutzfettes festzustellen: An der Bruchstelle selbst war praktisch kein Fett mehr vorhanden und im Bereich der Korrosionsangriffe

Bild 4: Gebrochenes Litzenende mit starkem Materialabtrag an den äusseren Drähten.

Weshalb und wie das Korrosionsschutzfett abgebaut wurde und die Essigsäure entstehen konnte, ist noch unklar. Denkbar ist, dass die erhöhte Temperatur im Zementsilo (maximal 65°C) den Abbauprozess beschleunigt hat. Die Essigsäure bildete zusammen mit der vorhandenen Feuchtigkeit, die durch die ungenügende Nischenabdichtung eindringen konnte, einen hoch korrosiven Flüssigkeitsfilm auf der Litzenoberfläche im Bereich der Ankerplattenaussparung, der den starken Materialabtrag an den Litzen zur Folge hatte.

Da es sich vermutlich um einen systembedingten Schädigungsmechanismus handelt, musste im Laufe der Zeit mit weiteren Litzenbrüchen gerechnet werden. Es wurde deshalb der Ersatz sämtlicher Litzen empfohlen.

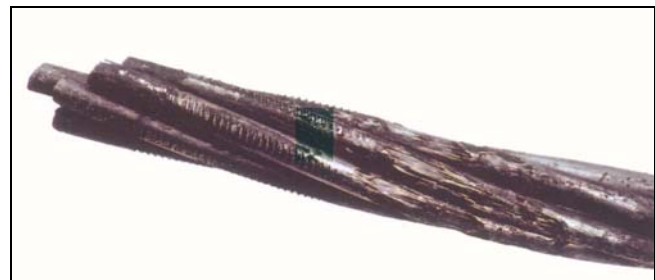
Bild 5: Noch nicht gebrochenes Litzenende auf der „intakten“ Seite: Starker Materialabtrag vor dem Stauchkopf.

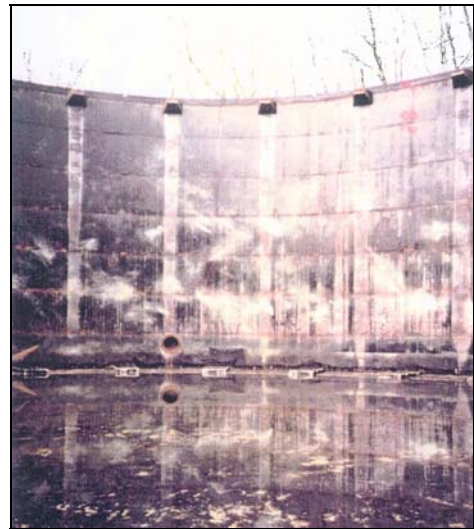
Trotz des stark säurehaltigen Wassers, das jahrelang auf die Innenfläche des Behälters einwirken konnte, wurde die Betontragstruktur im Flächenausmass als gut bewertet. In den oberen und unteren je etwa 2 m hohen Wandbereichen zeigten sich aber vertikale Risse mit Rissweiten an der Oberfläche von teilweise mehreren Millimetern, die gleichmässig über den Umfang verteilt auftraten. Als Ursachen für die Rissbildungen im unteren Wandbereich wurde differenzielles Schwinden zwischen Bodenplatte und Zylinderwand verantwortlich gemacht. Die Risse im oberen Wandbereich wurden auf die Dauerbelastung, die durch die dortige schwache Vorspannung nicht kompensiert werden konnte, zurückgeführt. Die nach der Erstellung im Sockelbereich der Wand festgestellten Risse wurden vermutlich kurz nach der Erstellung bzw. Inbetriebnahme mit PUR-Schaum ausinjiziert. Obwohl die Wand beschichtet war, waren die Risse aber offenbar nie ganz dicht (**Bild 2**). Beim Ausinjizieren wurde ausserdem zumindest in einem Fall ein Spanndraht mechanisch beschädigt.

Bild 1: Innenansicht der Behälterwand.

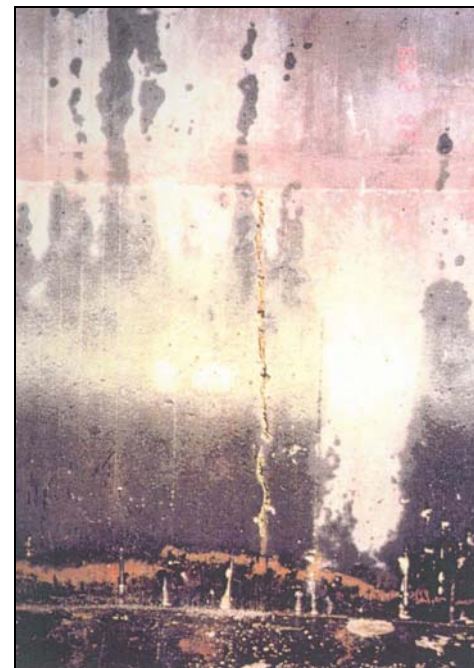
Bild 2: Riss in der Behälterwand.

In den Rissen war das Betongefüge zerstört und massive Korrosion an der schlaffen Bewehrung, den Hüllrohren und teilweise dem Spannstaht zu beobachten. Die seitliche Ausdehnung der Korrosionsherde in den Rissen reichte aber nicht mehr als etwa 50 mm über die linke und rechte Rissflanke hinaus (**Bilder 3 und 4**).

Eine statische Nachrechnung auf Basis der damals aktuellen Normen und unter Einbezug des Bauwerkzustandes gestattete, den Behälter für die Speicherung von Flüssigkeiten zu nutzen, machte aber Auflagen zur maximalen Speicherrhöhe von Flüssigkeiten, falls der Behälter nicht verstärkt werde. Darüber hinaus musste für eine weitere mittel- bis langfristige Nutzung die Korrosion in den Rissen durch geeignete Instandsetzungsmassnahmen unterbunden werden.

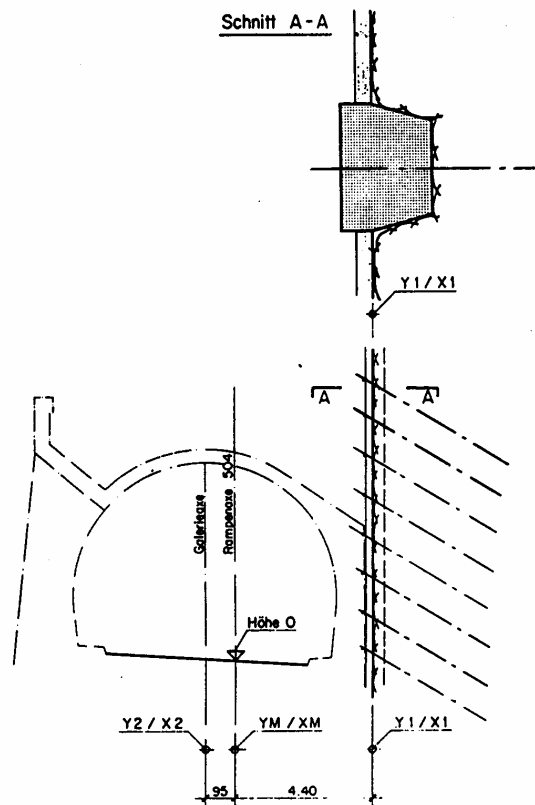
Bild 1: Schema Vertikalriegel.

Am 14. Dezember 1981 brach ein Anker. Bis am 28. Januar 1983 erfolgten weitere acht Ankerbrüche. Die Bruchstellen lagen immer auf der freien Länge und zwar zwischen 3.5 und 16.4 m hinter dem Ankerkopf (**Bild 2**). In die sehr umfangreichen Untersuchungen der EMPA wurden neben den gebrochenen Ankerstäben auch 37 Stababschnitte aus dem Lager der Ankerfirma miteinbezogen. Die EMPA kam zum Schluss, dass die Ankerbrüche mit grosser Wahrscheinlichkeit auf eine Versprödung des Materials durch ungeeignete Lagerhaltung auf dem Werkhof zurückzuführen sind (wasserstoffinduzierte Versprödung an Lochfrassstellen, deren Bildung durch Chloride aus salzhaltigem Sprühnebel gefördert wurde).

Eine visuelle Kontrolle der Ankerüberstände ergab, dass eine Reihe weiterer Anker Korrosionsnarben aufwies. Diese Anker wurden von 600 kN auf 420 kN entlastet und es wurde beschlossen, diese Anker zusammen mit den 9 gebrochenen Ankern durch insgesamt 33 Zusatzanker zu ersetzen.

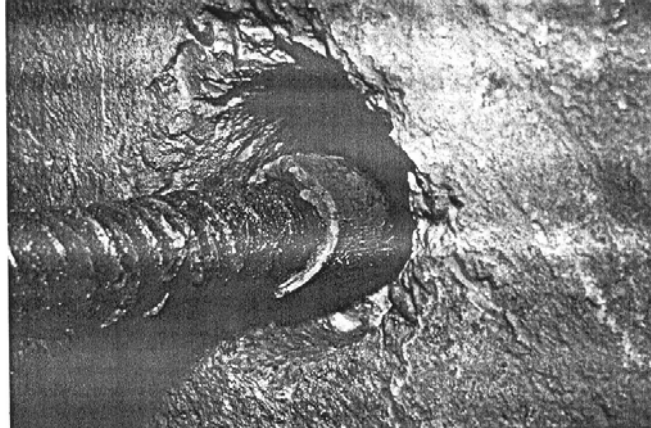
Als weitere Massnahme wurde ein verbesserter Ankerkopfschutz (mit Fett verfüllte Schutzhaube anstelle des Schrumpfschlauches) angeordnet. Bei der Ausführung wurde gleichzeitig eine Spannkraftkontrolle vorgenommen sowie jeder Anker entspannt und hinter der Ankerplatte inspiziert. Dabei wurde festgestellt, dass das PE-Hüllrohr sehr oft nicht satt an die Ankerplatte anschloss und oft auch oben nicht (mehr) vollständig mit Fett verfüllt war. Beim Abheben ist übrigens ein weiterer Anker bei 600 kN direkt hinter der Mutter gebrochen. Er wurde gekuppelt und wieder gespannt!

Bild 2: Anker hinter Ankerplatte (Anker Nr. 205).

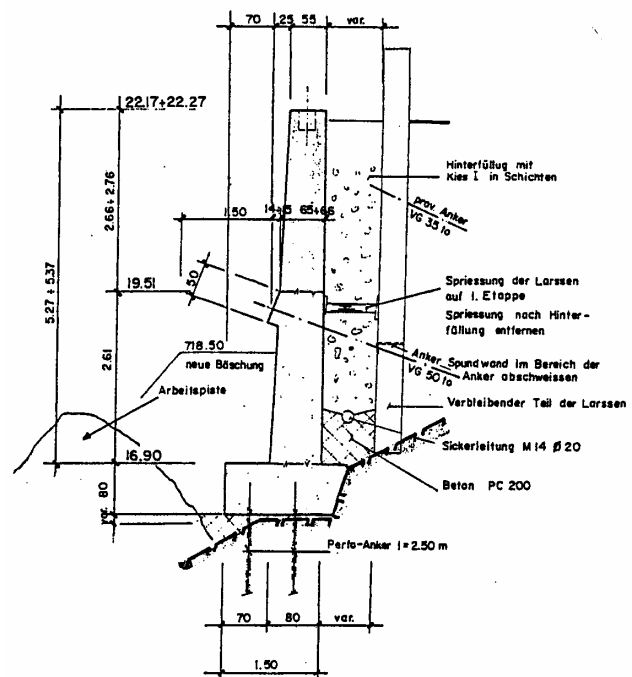
Bild 2: Querschnitt.

Im Herbst 1983 brach einer der gekuppelten Anker. Die Untersuchung ergab, dass der Bruch unmittelbar bergseitig der ersten Verankerung auf der Spundwand eingetreten ist und zwar, weil der Anker infolge zu tiefer Lage der Durchführung durch die Betonmauer beim zweiten Spannen über die scharfe Kante der ausgeschnittenen Spundwand gezogen und dabei sogar verbogen worden war. Der abgebrochene Stab wies jedoch auch ausserhalb der Bruchstelle mehrere Korrosionsnarben auf. Bis Ende 1992 sind zwei weitere gekuppelte Anker gebrochen. Bei beiden Ankern wurde die gleiche Bruchursache wie beim ersten Anker diagnostiziert. Die drei Anker sind jeweils nach der Feststellung des Bruches ersetzt worden.

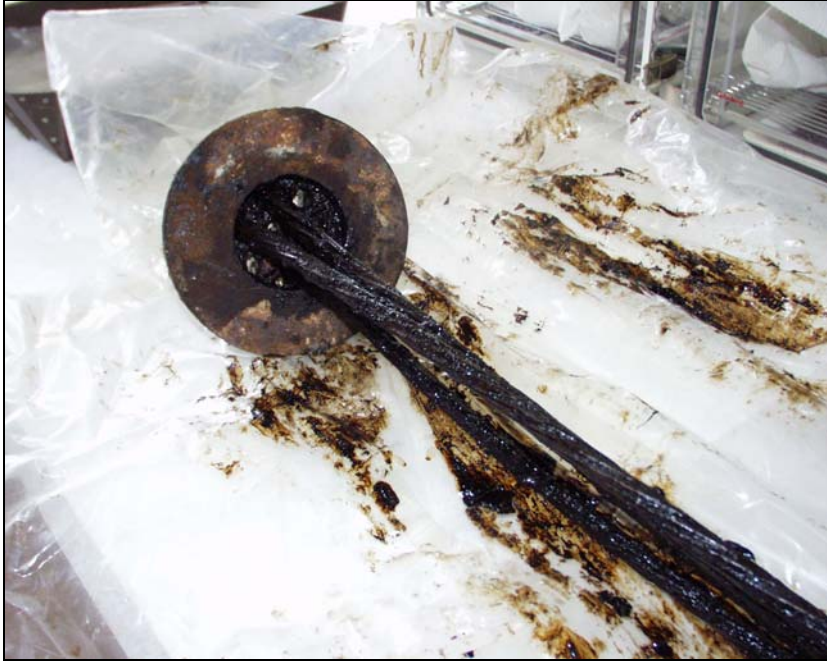
Die untersuchten Litzen des Kontrollankers zeigten neben einem ausgeprägten muldenförmigen Korrosionsangriff klare Merkmale der wasserstoffinduzierten Spannungsrissskorrosion (**Bilder 7 bis 9**). Die in den Korrosionsprodukten nachgewiesenen, unbedeutenden Mengen an korrosionsfördernden Stoffen liessen den Schluss zu, dass der Korrosionsangriff nur durch Feuchtigkeit oder Nässe verursacht wurde. Dabei hatte die sehr schwache Korrosionsschutzwirkung resp. die möglicherweise gar korrosionsfördernde Wirkung des für den Korrosionsschutz eingesetzten plastischen Füllguts einen Angriff erst ermöglicht. Wie stark die Alterung des plastischen Füllguts den zeitlichen Verlauf des Korrosionsangriffs beeinflusst hat, konnte nicht ermittelt werden.

Bild 7: Spannkopf des Kontrollankers mit 4 fettbedeckten Litzenabschnitten im Anlieferungszustand.

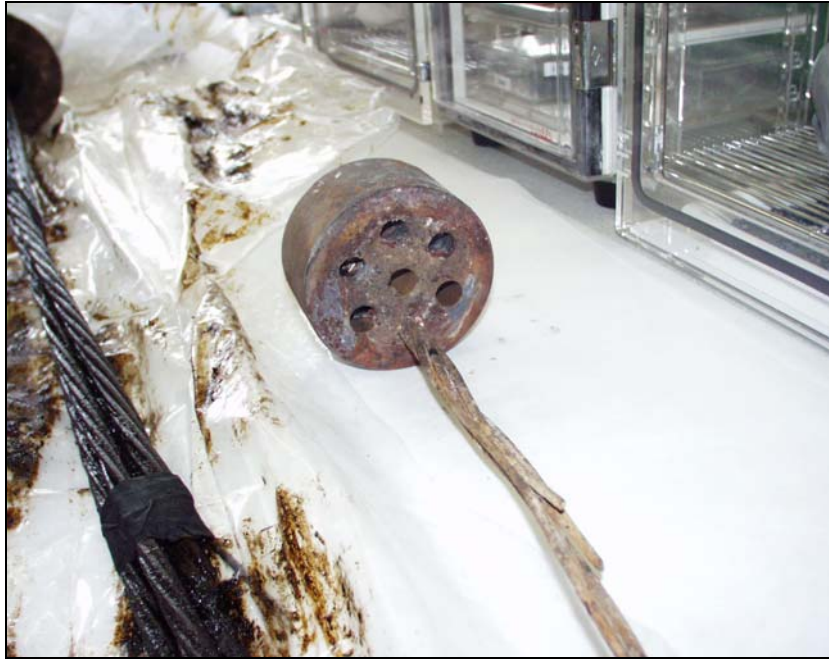
Die untersuchten Litzen des Normalankers zeigten ebenfalls wasserstoffinduzierte Spannungsrissskorrosion und ausgeprägten muldenförmigen Korrosionsangriff (**Bilder 10 bis 12**), der auch in diesem Fall nur durch Feuchtigkeit und Nässe verursacht wurde. Der visuelle Befund am angelieferten Teil, wie auch die Identifikation der Ablagerungen wiesen deutlich auf einen mit Zementstein injizierten Anker hin. Das Bild der Ablagerungen an den Litzen und am Spannkopf liess den Schluss zu, dass die Litzen bzw. die Litzendrähle nie vollständig mit zementösem Füllgut umhüllt waren. Damit wurde auch hier von einem bereichsweise ungenügenden Korrosionsschutz ausgegangen.

Bild 10: Spannkopf des Normalankers mit einer darin verbliebenen Litze im Anlieferungszustand.

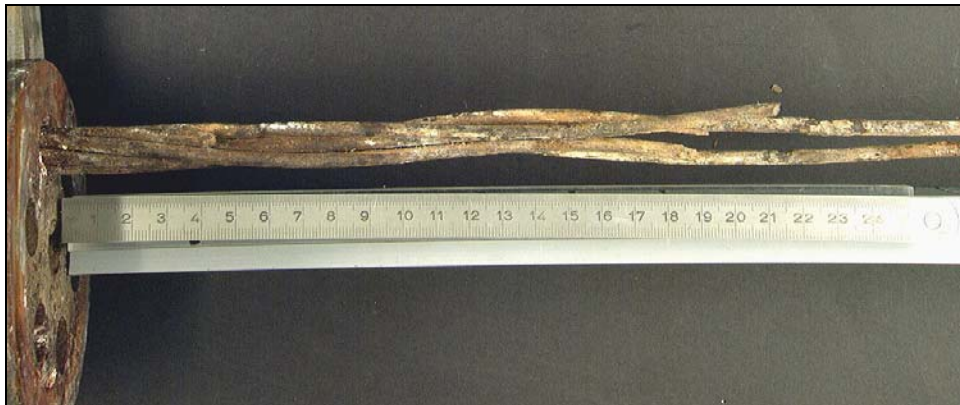
Bild 11: Litze des Normalankers; Spannkopf und Litze mit braunen, Litze streckenweise mit weiss-braunen Korrosionsprodukten bedeckt.

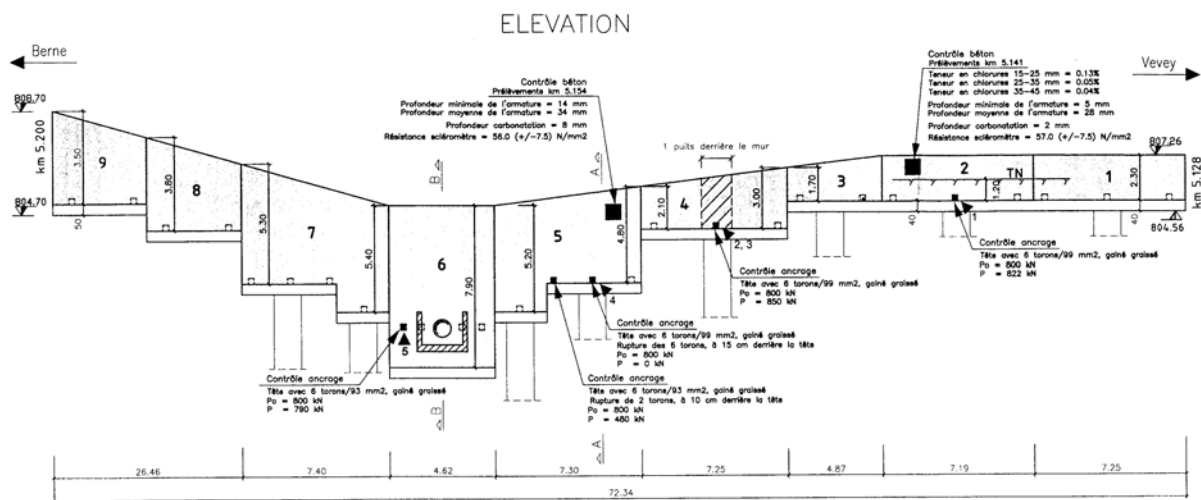
Bild 1: Ansicht der Stützmauer.

Es handelt sich um eine in Längsrichtung abgetreppte rund 3 bis 8 m hohe Betonstützmauer von 72 m Länge (**Bilder 1 und 2**). Das lediglich 1.6 m breite Fundament steht auf insgesamt 8 Pfählen \varnothing 1300 mm unbekannter Ausführungsart und Konstruktion. Im Zentrum der Stützmauer liegt ein Bachdurchlass. Die Stützmauer ist im Fussbereich mit total 27 VSL-Litzenankern gestützt, die im Fels (Flysch) verankert sind. Die Stützmauer liegt rund 12 m talseitig des Banketts der A12 und sichert den Fuss einer Aufschüttung, die zur Überquerung eines kleinen Bachtobels erforderlich war.

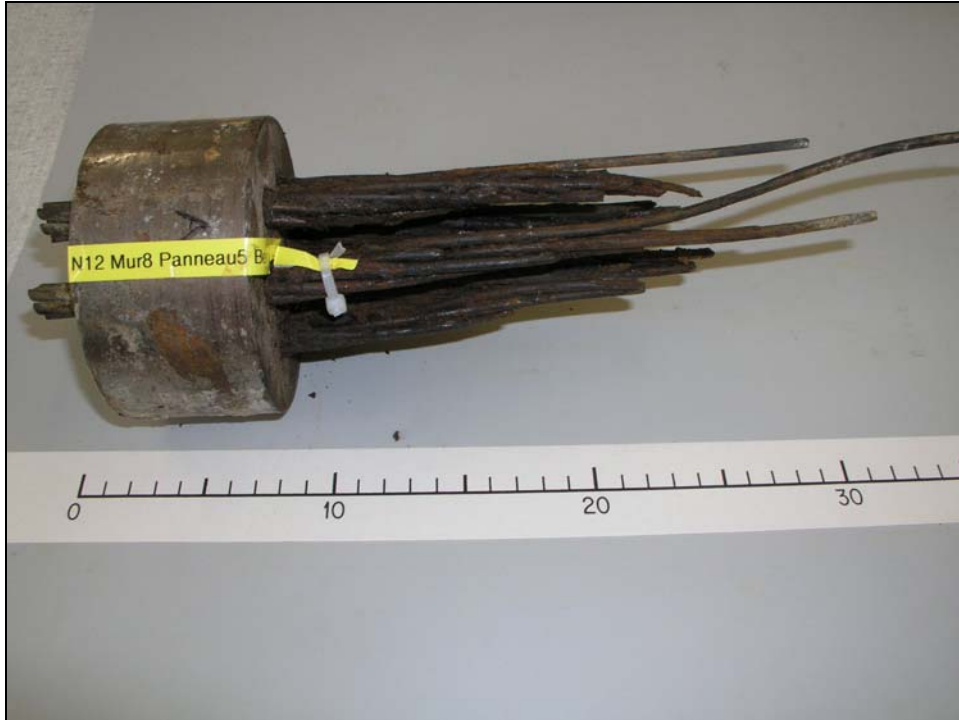
Gebrochene Litzen wurden zunächst im Laboratoire de métallurgie mécanique (LMM) der EPFL untersucht (visuell und Zugversuche; Bericht LMM 2274/02-3 vom 4.9.2002). Im Jahr 2004 wurde die EMPA mit der korrosionschemischen und metallographischen Beurteilung von Litzen eines Ankers der Mauer Nr. 8 (**Bilder 5 und 6**) sowie von weiteren Stützmauern entlang der N12 beauftragt. Die Untersuchungen der EMPA an den Litzen zeigten neben einem ausgeprägten muldenförmigen Korrosionsangriff klare Merkmale der wasserstoffinduzierten Spannungsrissskorrosion (ähnlich wie bei **FR-05**). Die in den Korrosionsprodukten nachgewiesenen, unbedeutenden Mengen an korrosionsfördernden Stoffen liessen den Schluss zu, dass der Korrosionsangriff nur durch Feuchtigkeit oder Nässe verursacht wurde. Aus der Anzahl und Verteilung der Brüche über sehr kurze Bereiche der Litzen (Bruchzone) wurde geschlossen, dass der Korrosionsschutz bereichsweise ungenügend war und dass das eingesetzte plastische Füllgut (Fett, Korrosionsschutzmasse) unvollständig appliziert wurde oder eine ungenügende Langzeitstabilität aufwies (EMPA Prüfbericht Nr. 433'363).

Bild 5: Spannkopf mit Litzenabschnitten eines Ankers von der Mauer Nr. 8 (Seite Bern) im Anlieferungszustand.
