# **Evaluation des Frosttaumittel- widerstands von Beton – Übertragbarkeit und praktische Relevanz**

**LPM AG, Beinwil am See  
Florian Stoller**

**Merz Ingenieurberatung GmbH, Möriken  
Dr. Fritz Hunkeler**

**Forschungsprojekt VSS 2018/332 auf Antrag des Schweizerischen  
Verbandes der Strassen- und Verkehrsfachleute (VSS)**

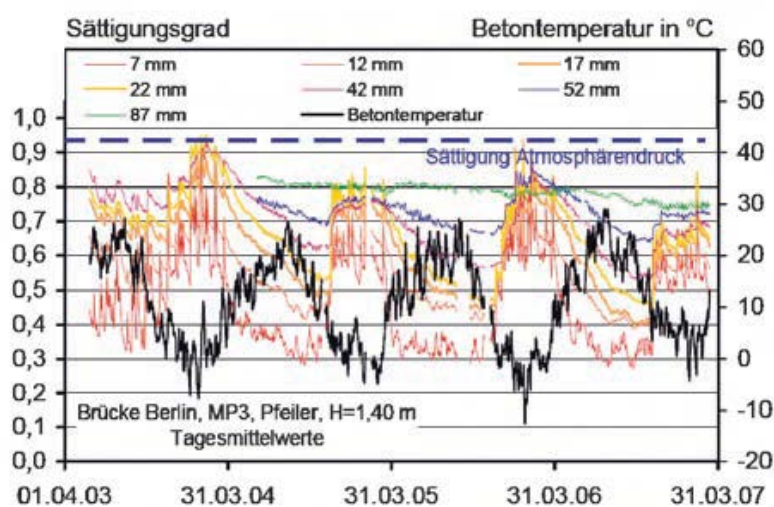
**Abb.1** Verlauf des Sättigungsgrades und der Betontemperatur an einem Brückenpfeiler [Bast 2009].

Bei diesen Untersuchungen wurden auch Temperaturänderungen gemessen. Die Mittelwerte der Abkühlgeschwindigkeit lagen um  $-1\text{ }^{\circ}\text{C/h}$ , die Maximalwerte bis  $-5\text{ }^{\circ}\text{C/h}$ . Für die Aufwärmgeschwindigkeit waren die Werte ähnlich (Mittelwert:  $1\text{ }^{\circ}\text{C/h}$ , Maximalwert:  $6\text{ }^{\circ}\text{C/h}$ ). Die beobachteten Tiefsttemperaturen lagen bei  $-15\text{ }^{\circ}\text{C}$ .

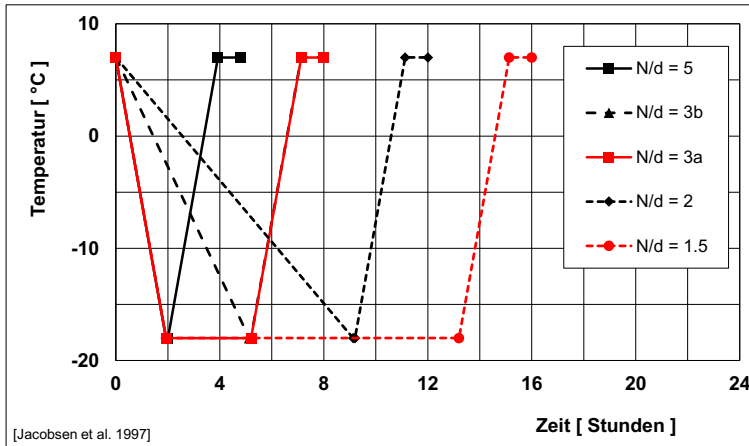
**Abb.5** Zeit-Temperatur-Verläufe bei den Laboruntersuchungen von [Jacobsen 1997].

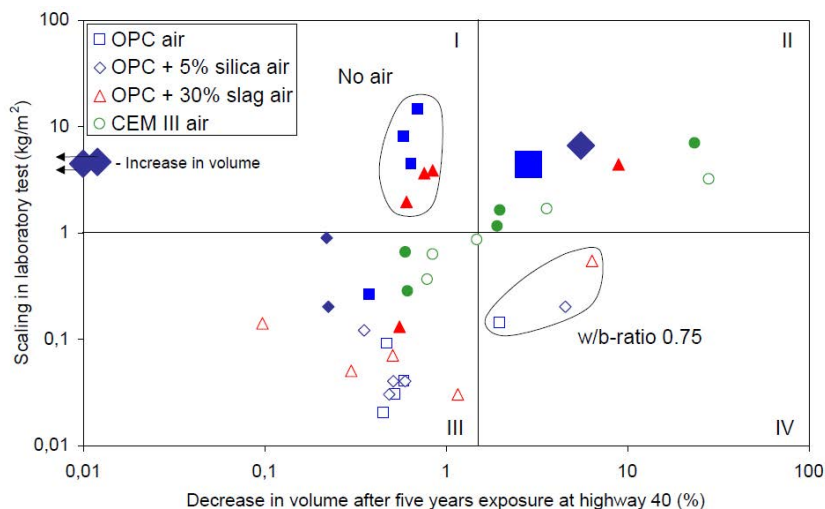
**Abb.8** Abwitterung in der Plattenprüfung vs. Verhalten unter natürlicher Beanspruchung [Utgenannt 2010]. Die Ergebnisse nach 7-jähriger Auslagerung sind in [Siebel 2005] enthalten. Sie sind sehr ähnlich. Ausgefüllte Symbole: Betone ohne LP-Bildner, offene Symbole: Betone mit LP-Bildner, vergrößerte Symbole: Betone mit innerer Schädigung

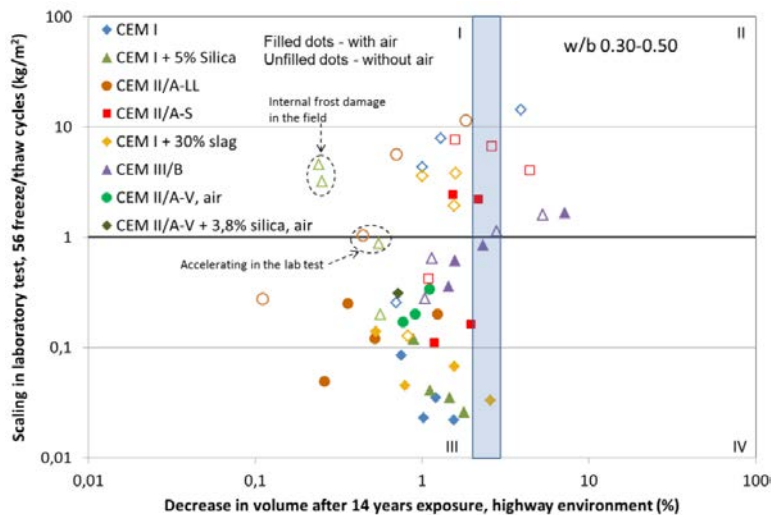
**Abb.9** Abwitterung in der Plattenprüfung vs. Verhalten unter natürlicher Beanspruchung [Helsing 2014]. Ergebnisse nach 14 Jahren. Weitere Angaben siehe Legende zu **Abb.8**.

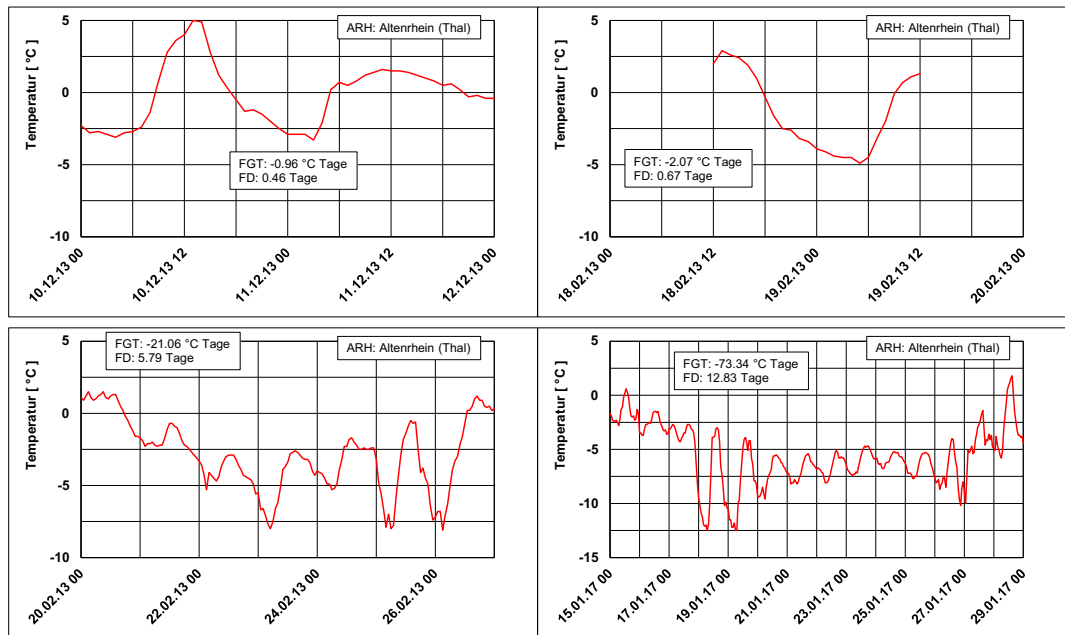
**Abb.11** Verlauf einzelner Frostereignisse mit unterschiedlicher Dauer und Tiefsttemperaturen. Wetterstation Altenrhein (ARH).

Die gezeigte Variabilität der Frostereignisse illustriert die Schwierigkeit, auf einfache Art die Intensität der Frosteinwirkung zu quantifizieren bzw. den betonschädigenden Einfluss zu charakterisieren.

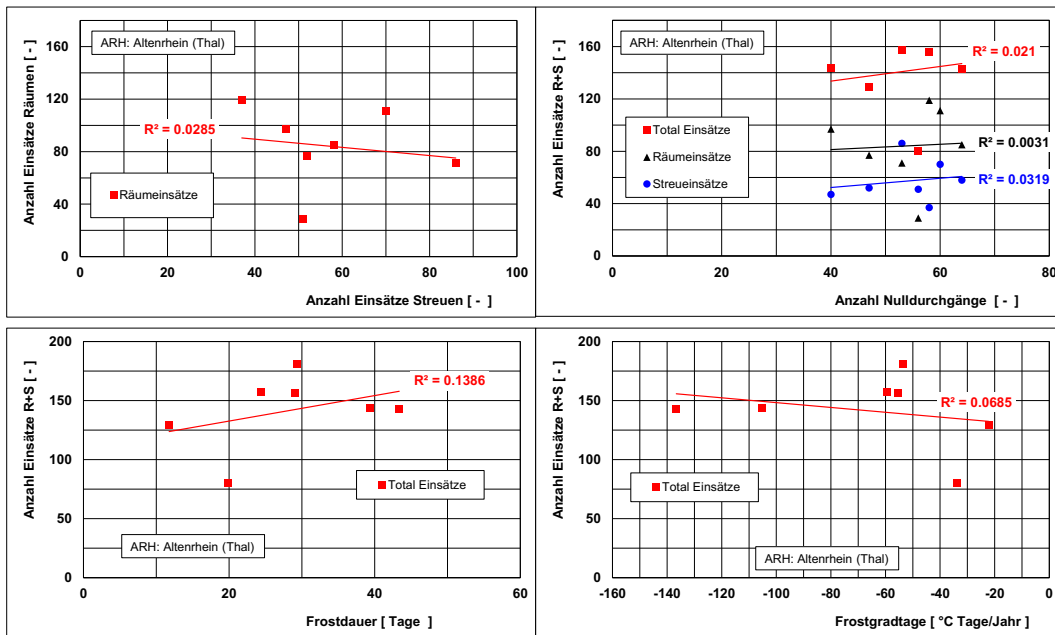
**Abb.23** Anzahl Einsätze mit Räumen vs. Anzahl Einsätze mit nur Streuen (oben links) und Zusammenhang zwischen der Anzahl Einsätze mit Räumen oder Streuen und der Anzahl Nulldurchgänge (oben rechts) sowie der Frostdauer (unten links) und der jährlichen Frostgradtage (unten rechts).

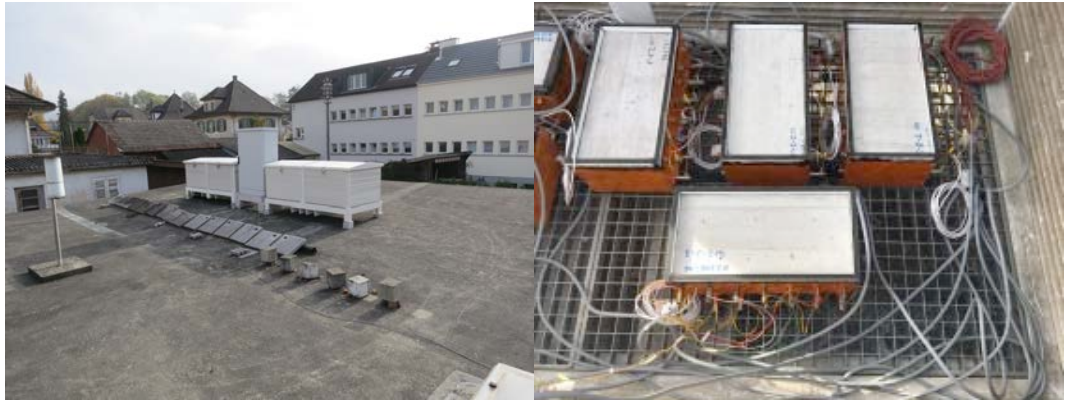
**Abb.27** Stevenson-Screens auf dem Garagendach der TFB AG in Wildegg für die unbewitterte Aussenlagerung von Prüfkörpern und dazwischen der Schrank für das Monitoring (links) und im Stevenson-Screen eingelagerte Prüfkörper (rechts).

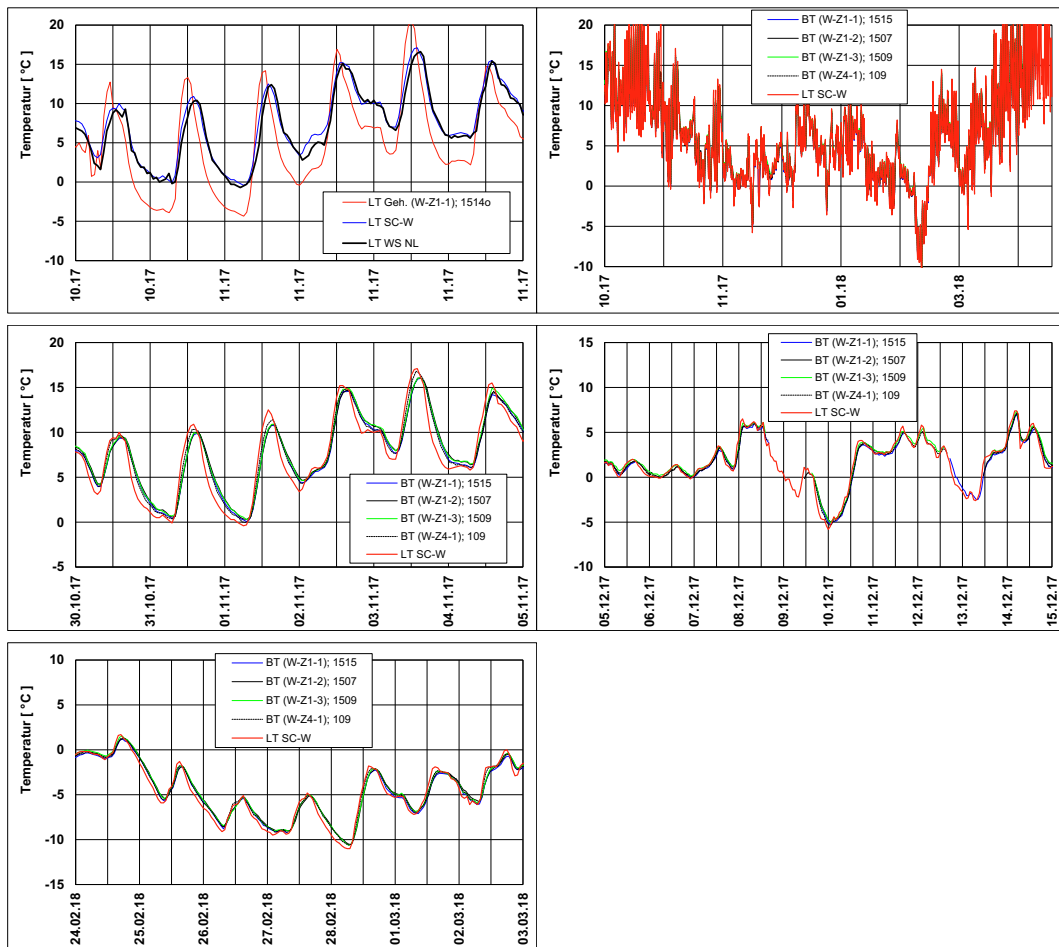
**Abb.28** Zeitlicher Verlauf der Lufttemperatur im Stevenson Screen in Wildegg (SC-W) im Monitoring-Schrank (LT Gehäuse) und der Wetterstation Niederlenz (WS NL, Daten von R. Bucher) (oben links), Luft- und Betontemperatur über die gesamte Messzeit (oben links) sowie diverse Zeitausschnitte.

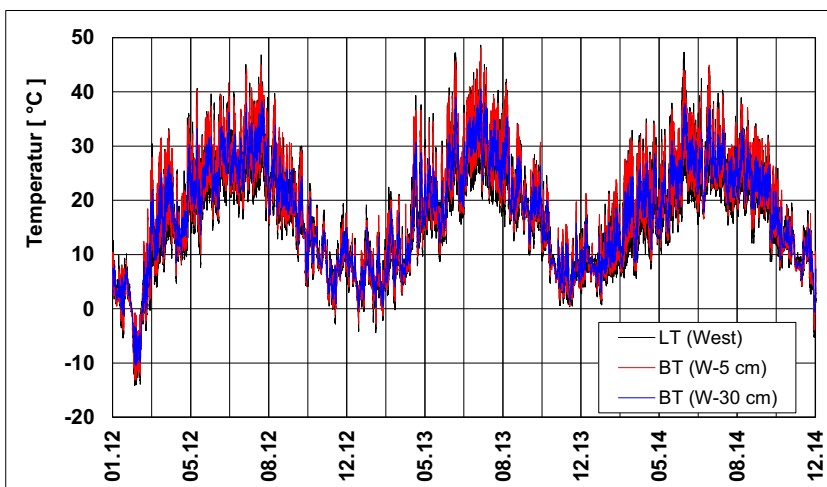
**Abb.31** Verlauf der Luft- und Betontemperatur in 5 und 30 cm Tiefe von Januar 2012 bis Dezember 2014.

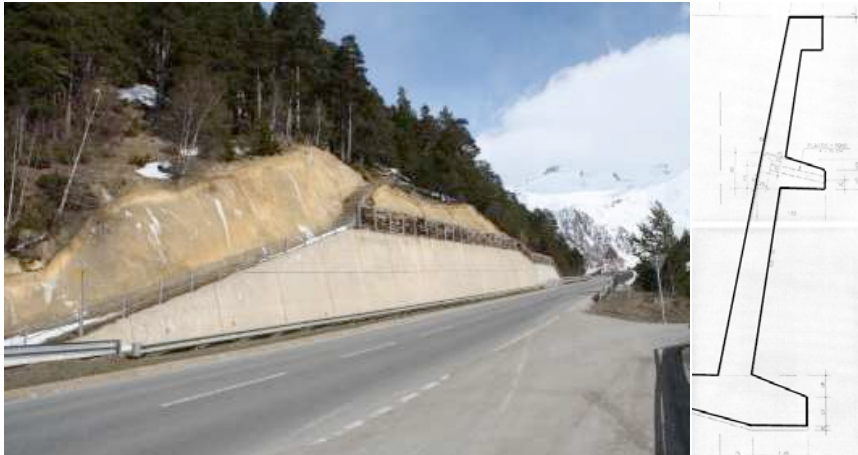
**Abb.35** Ansicht und Querschnitt der Stützmauer an der Simplonpassstrasse. Die Stützmauer ist nach Süden ausgerichtet.

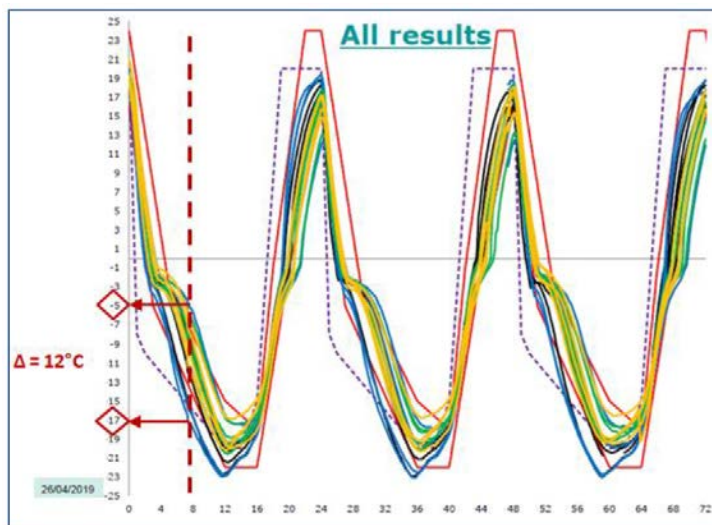
**Abb.48** Unterschiedlicher Temperatur-Zeit-Verläufe bei Frostzyklen [CEN 2020].

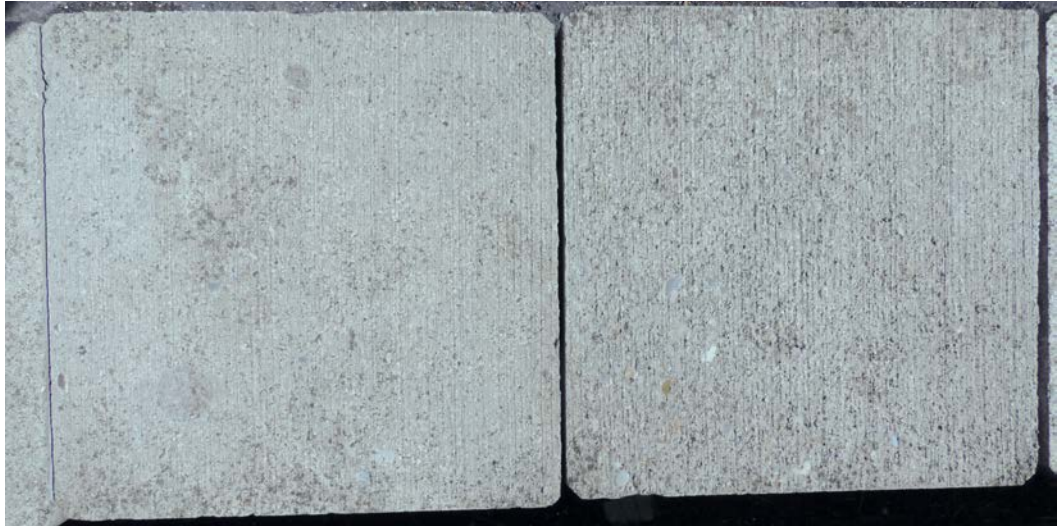
**Abb.53** Zustand der Versuchsplatten 1.1 und 1.2 im Frühjahr 2019

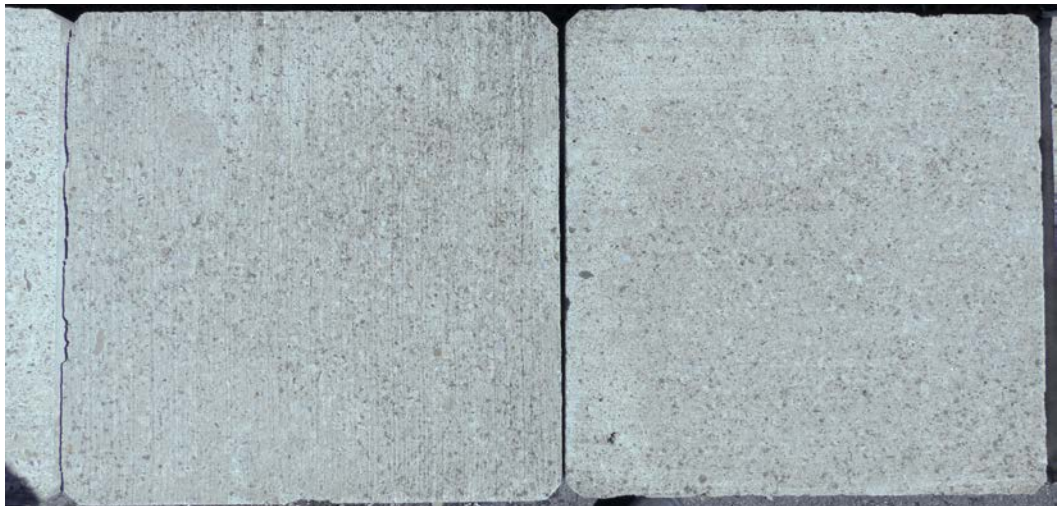
**Abb.54** Zustand der Versuchsplatten 2.1 und 2.2 im Frühjahr 2019

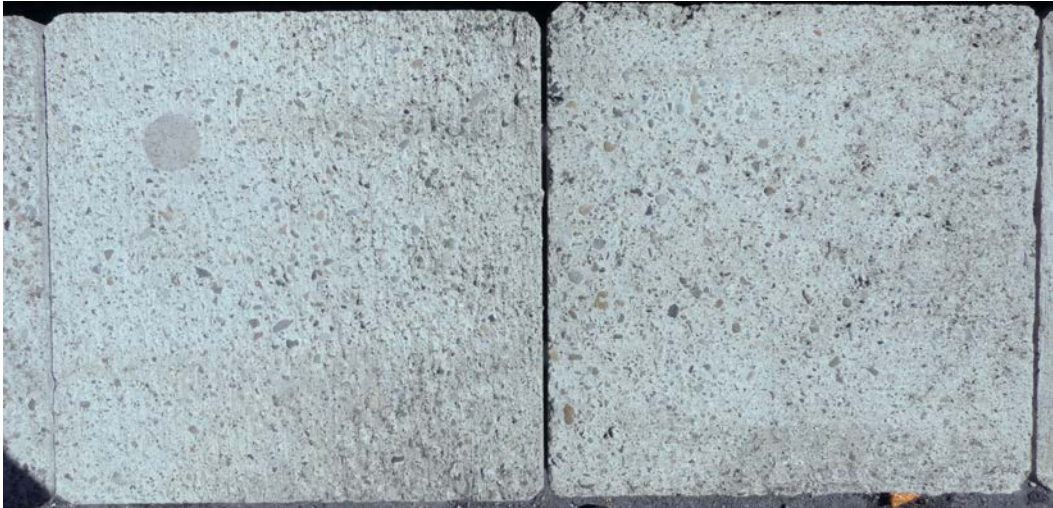
**Abb.56** Zustand der Versuchsplatten 4.1 und 4.2 im Frühjahr 2019

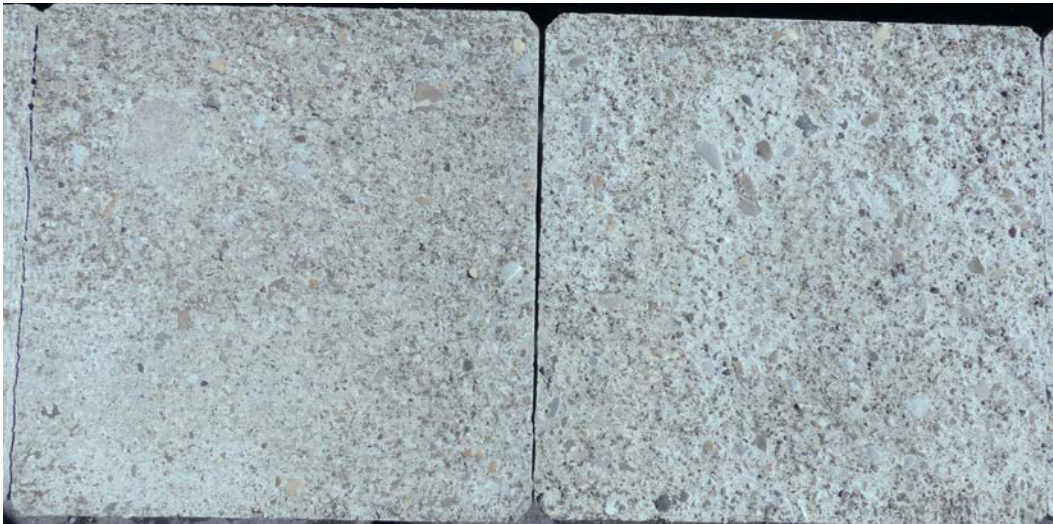
**Abb.57** Zustand der Versuchsplatten 5.1 und 5.2 im Frühjahr 2019

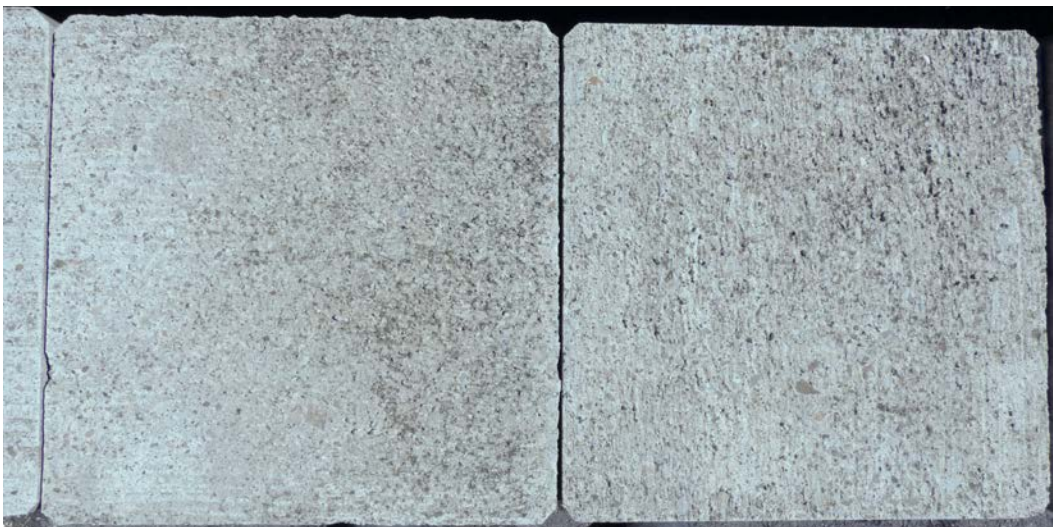
**Abb.58** Zustand der Versuchsplatten 6.1 und 6.2 im Frühjahr 2019

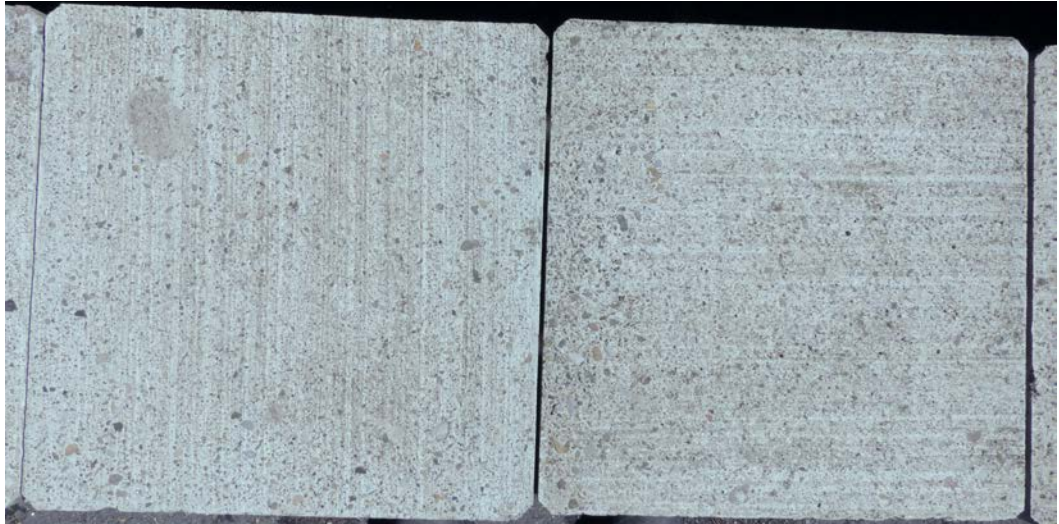
**Abb.59** Zustand der Versuchsplatten 7.1 und 7.2 im Frühjahr 2019

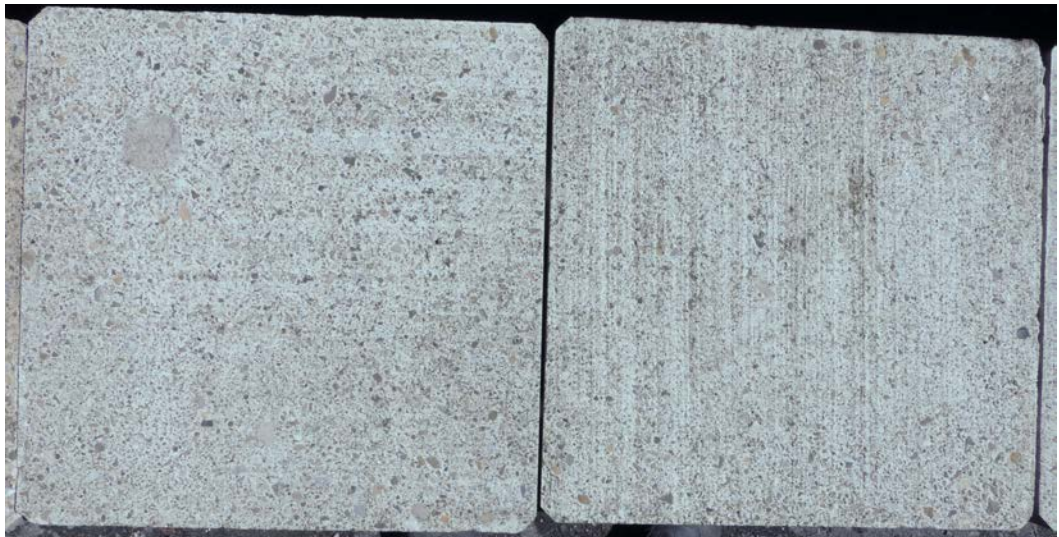
**Abb.60** Zustand der Versuchsplatten 8.1 und 8.2 im Frühjahr 2019

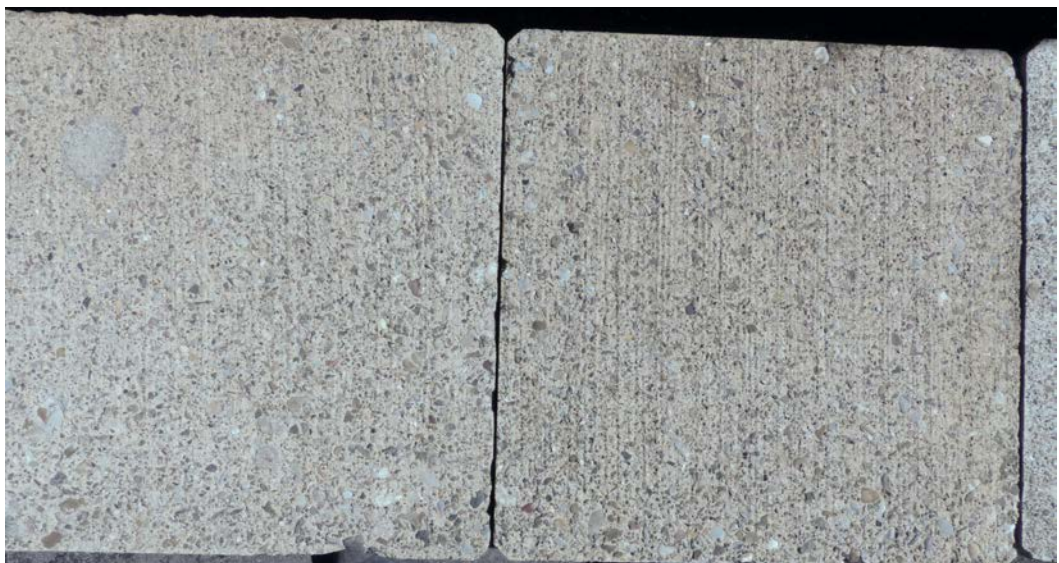
**Abb.61** Zustand der Versuchsplatten 9.1 und 9.2 im Frühjahr 2019

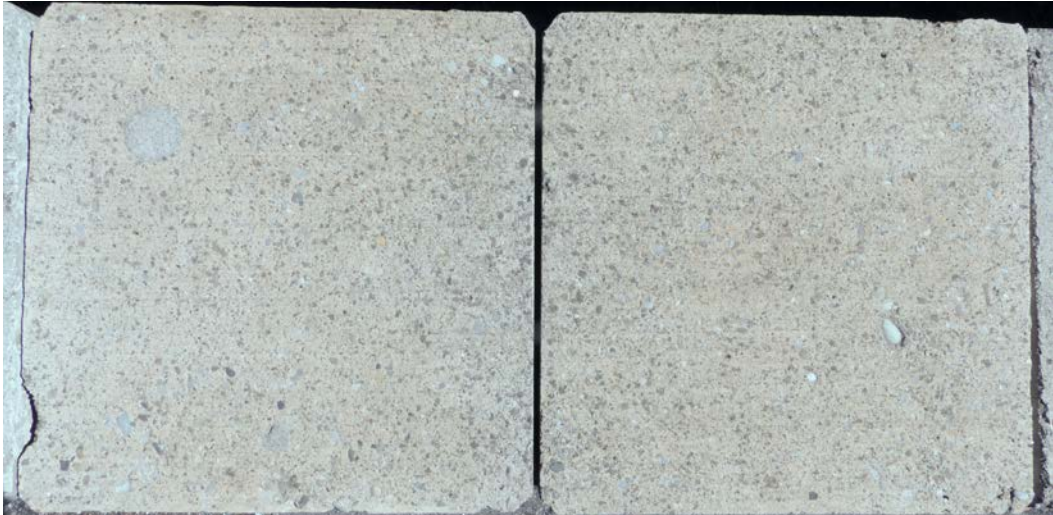
**Abb.62** Zustand der Versuchsplatten 10.1 und 10.2 im Frühjahr 2019

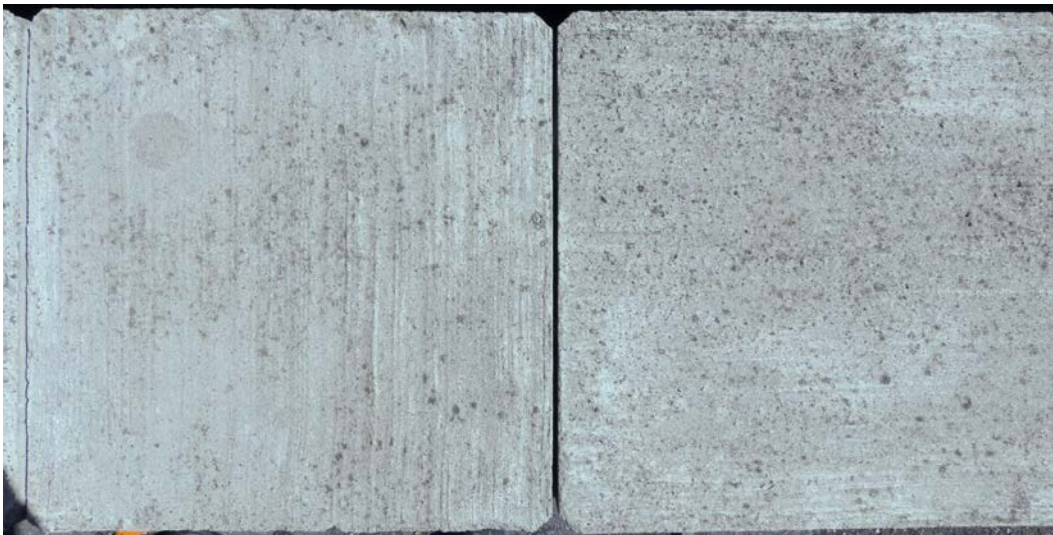
**Abb.63** Zustand der Versuchsplatten 12.1 und 12.2 im Frühjahr 2019

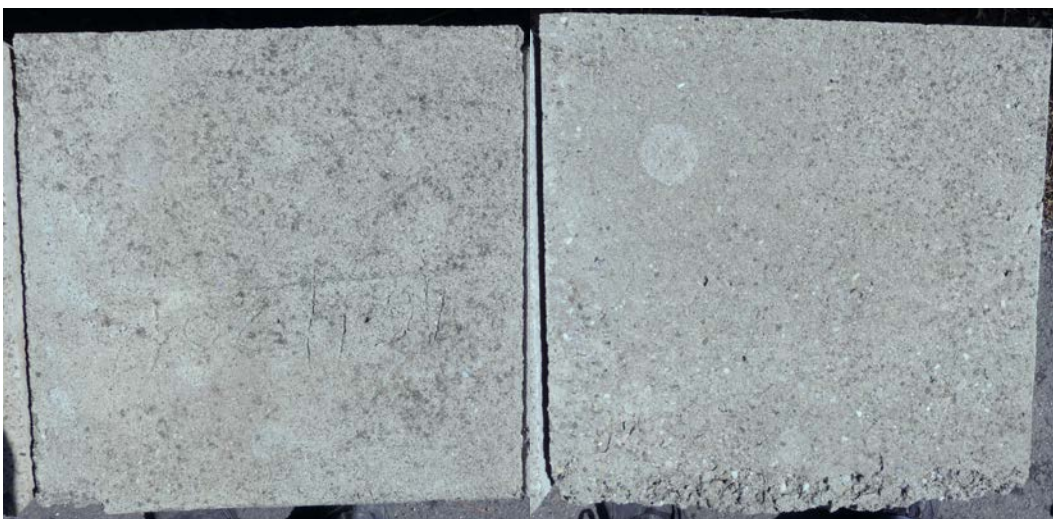
**Abb.64** Zustand der Versuchsplatten 13 und 14 im Frühjahr 2019
